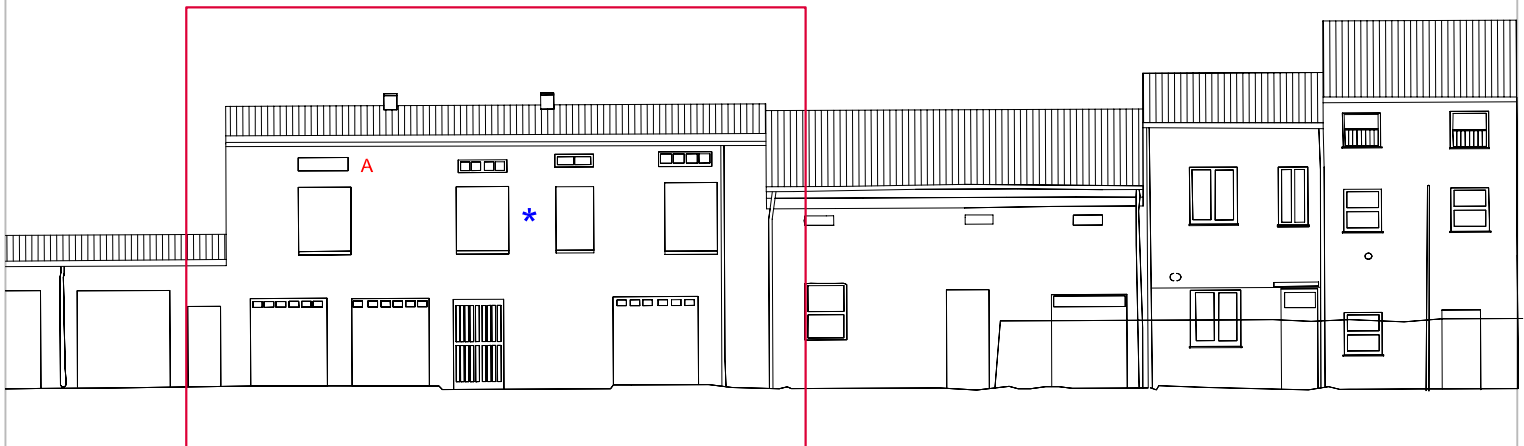
prospetto viale Lungo Secchia

ELEMENTO ARCHITETTONICO	CODICE ELEM.	DESCRIZIONE ELEMENTO	NOTE
CAMINI			
CORNICI			
Sommitale			
Marcapiano			
Finestra			
Porta Finestra			
Portone			
APERTURE DI AREAIZIONE	A	- Apertura di areaizone con serramento arretrato interno	
SERRAMENTI			
Oscurante			
Porta			
Portone			
Vetrina			
Autorimessa			
POGGIOLO			
INTONACO			
PORTICO			
ALTRO			
ELEMENTO INCONGRUO	*	- Prospetto incongruo per materiali e finiture.
