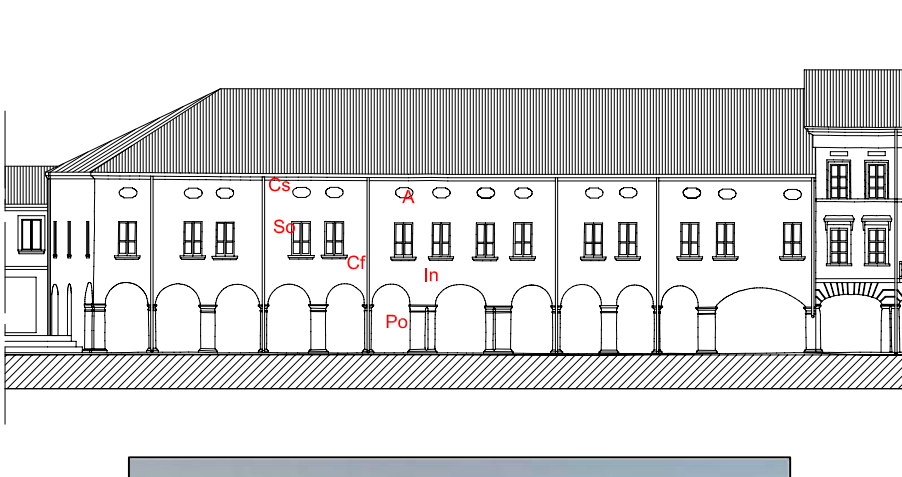
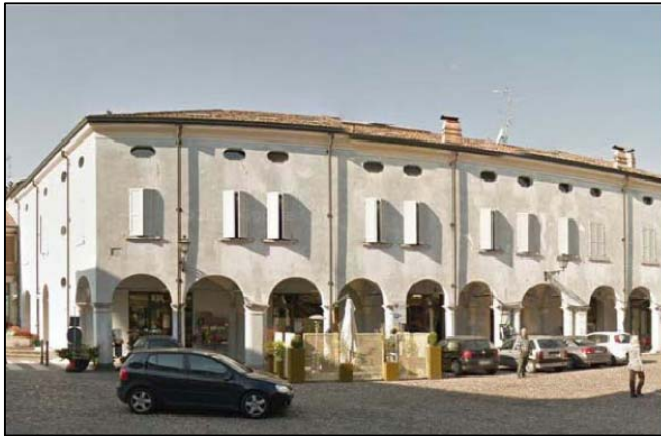
prospetto via Della Pace

ELEMENTO ARCHITETTONICO	CODICE ELEM.	DESCRIZIONE ELEMENTO	NOTE
CAMINI			
CORNICI			
Sommitale	Cs	- Cornice sommitale modanata.	
Marcapiano			
Finestra	Cf	- Davanzale In pietra modanata.	
Porta Finestra			
Portone			
APERTURE DI AREAIZIONE	A	Apertura di areazione ad oculo con serramento arretrato interno	
SERRAMENTI			
Oscurante	So	Serramento oscurante in legno con alette orientabili	
Porta			
Portone			
Vetrina			
Autorimessa			
POGGIOLO			
INTONACO	In	Intonacatura tipo marmorino	
PORTICO	Po	- Portico con colonne e pilastri	
ALTRO		- Impaginazione e planarità della facciata	
ELEMENTO INCONGRUO	*

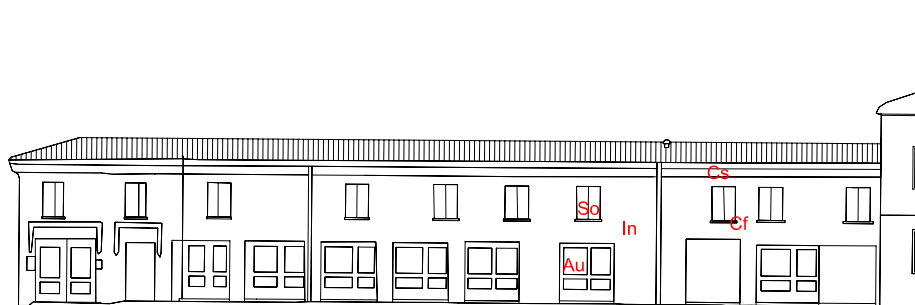
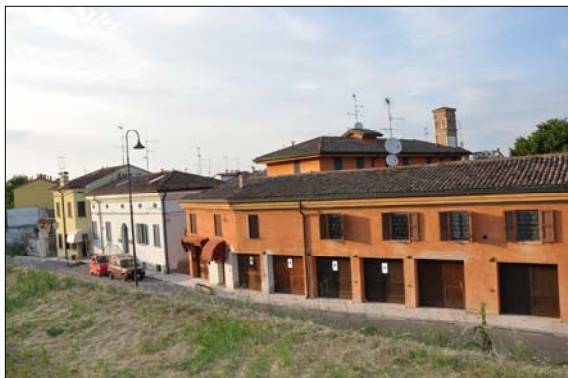
prospetto viale Lungo Secchia

ELEMENTO ARCHITETTONICO	CODICE ELEM.	DESCRIZIONE ELEMENTO	NOTE
CAMINI			
CORNICI			
Sommitale	Cs	- Cornice sommitale modanata.	
Marcapiano			
Finestra	Cf	- Davanzale in pietra	
Porta Finestra			
Portone			
APERTURE DI AREAIZIONE			
SERRAMENTI			
Oscurante	So	Serramento oscurante in legno	
Porta			
Portone			
Vetrina			
Autorimessa	Au	Portone basculante in legno	
POGGIOLO			
INTONACO	In	Intonaco cementizio tinteggiato	
PORTICO			
ALTRO			
ELEMENTO INCONGRUO	*
