## OSSERVAZIONI AL PDR

OGGETTO: SEGNALAZIONE INCONGRUENZA NEL PIANO DI RICOSTRUZIONE (Aggiornamento MAGGIO 2014)

**UBICAZIONE INTERVENTO: VIA CHIAVICHE N.71- SAN GIOVANNI DI CONCORDIA S/S (MO)**

**- DOCUMENTAZIONE FOTOGRAFICA-**

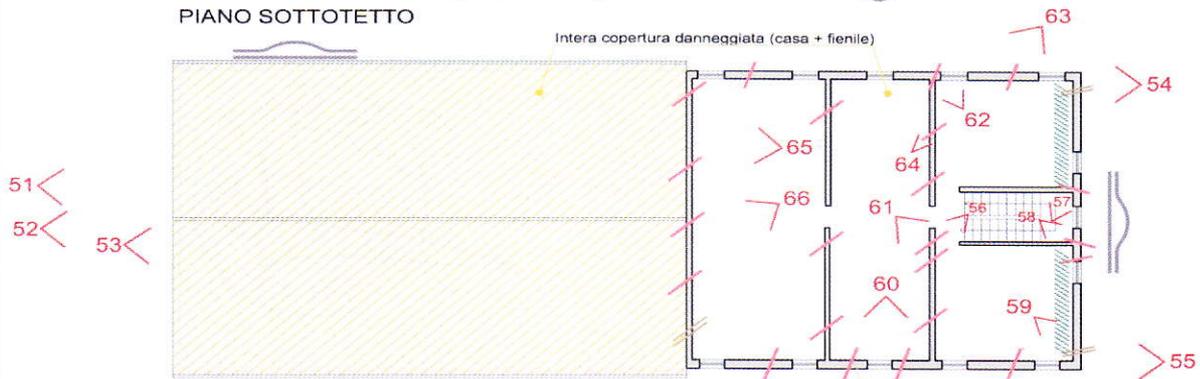
PIANO SOTTOTETTO

Intera copertura danneggiata (casa + fienile)
