**OGGETTO:** Osservazioni al Piano della Ricostruzione adottato con delibera di Consiglio Comunale n. 29 del 09/04/2014, ai sensi dell'art.13 della L.R. 16/2012.  
Richiesta rimozione vincolo di pianificazione comunale per danni gravissimi da sisma, su immobile ad uso produttivo rurale, sito in Via Ubertosa 53.

**PERIZIA ASSEVERATA RELATIVA  
ALLO STATO DELLE STRUTTURE  
DI FABBRICATO USO STALLA FIENILE  
VIA UBERTOSA 53 - CONCORDIA s/S (F.12 M.253)**

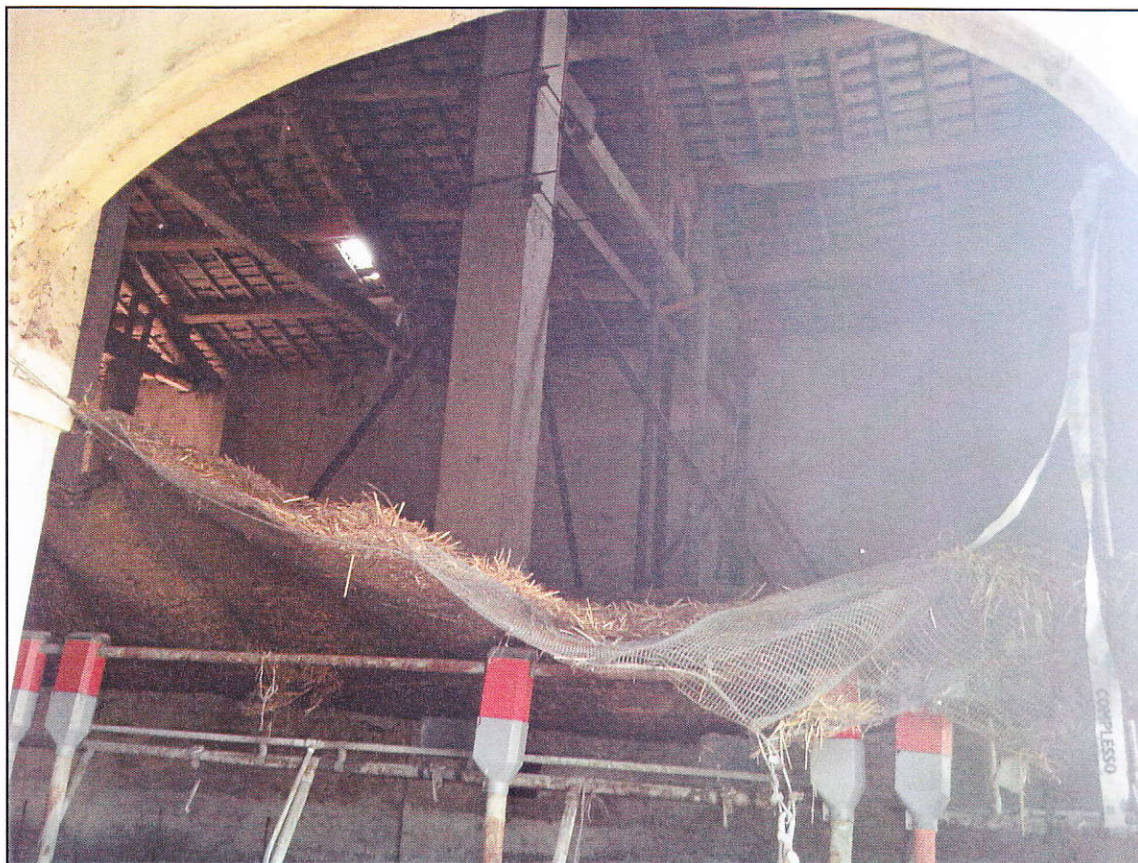
*Fig. 7: Danni agli appoggi ed alla struttura della copertura.*

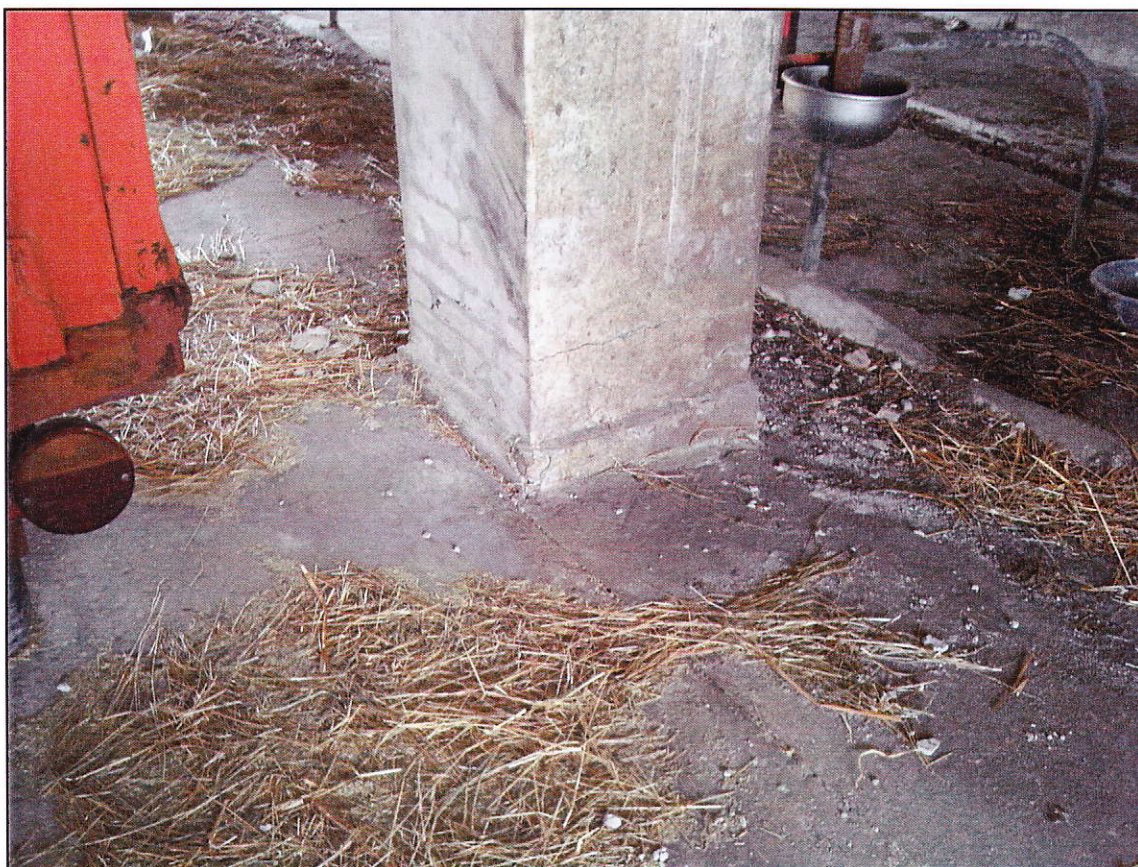
*Fig. 8: Lesioni orizzontali passanti in corrispondenza della base dei pilastri portanti del portico.*

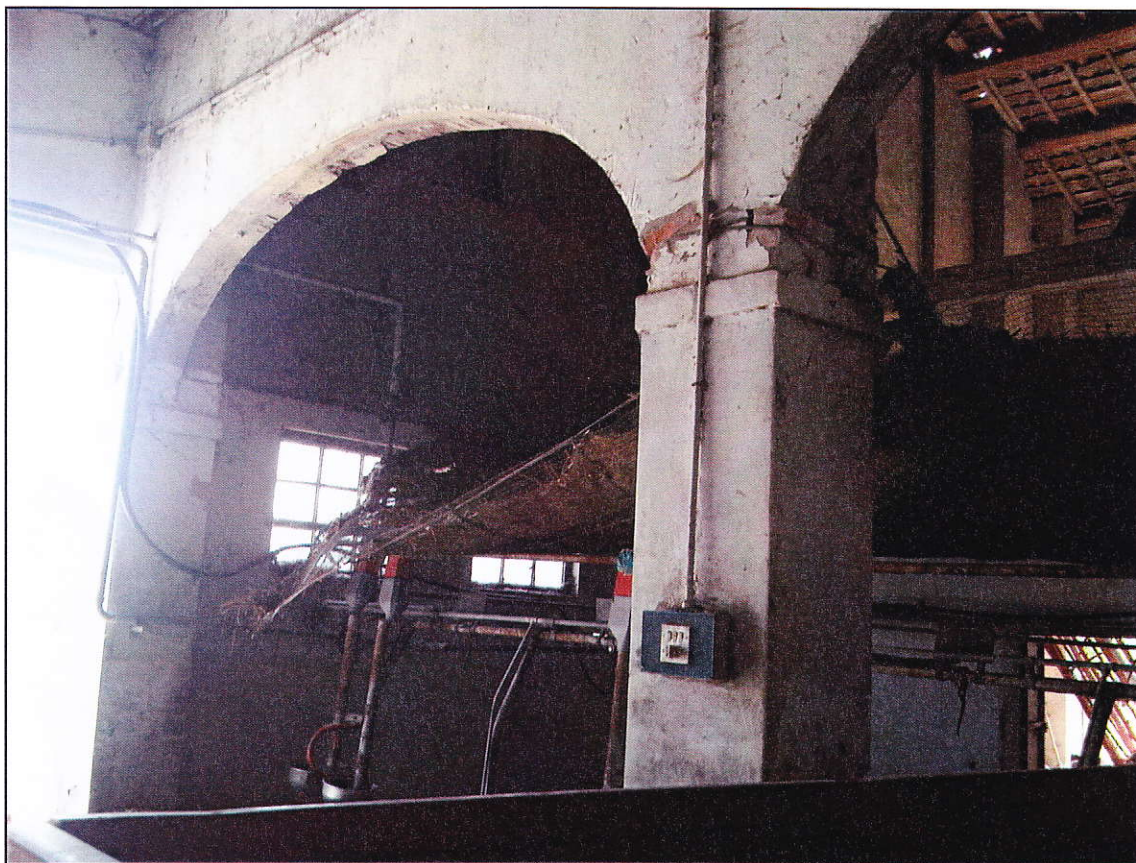
*Fig. 9: Lesioni orizzontali passanti in corrispondenza della base di imposta dell'arco ribassato del portico.*

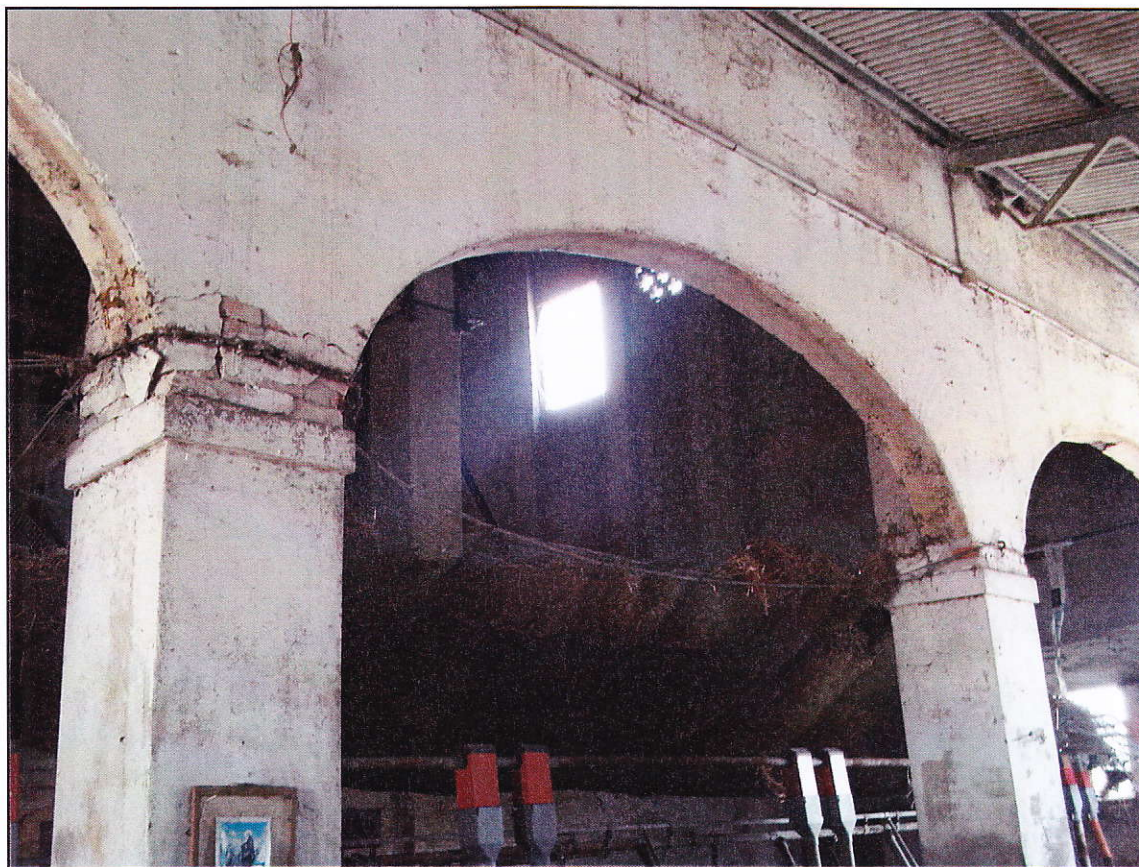
*Fig. 10: Lesioni orizzontali passanti in corrispondenza della base di imposta dell'arco ribassato del portico.*

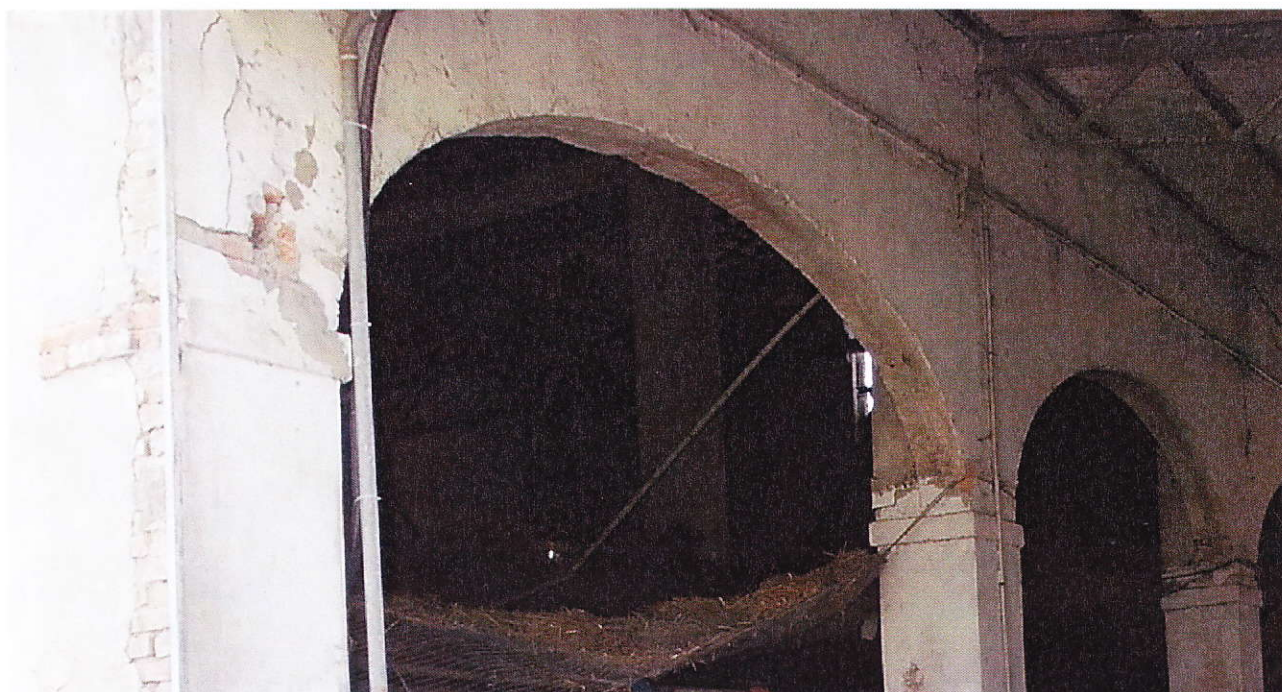
- Lesioni sub-orizzontali passanti in corrispondenza dell'imposta degli archi del portico: il meccanismo di danno caratterizzato dalla perdita di connessione fra i conci e l'espulsione del legante si manifesta diffusamente e profondamente su tutti i pilastri del lato est (Foto 01-02).

Foto 01: Profonde lesioni sub-orizzontali passanti che interessano l'intero spessore del pilastro in corrispondenza dell'imposta degli archi

La presenza di lesioni che attraversano per l'intero spessore tutti i pilastri in muratura del lato est, elementi di sostegno per la totalità della copertura, congiuntamente agli elevati fuoripiombo riscontrati sui pilastri (sia interni che perimetrali lato sud) costituisce un elevato fattore di rischio sia nei confronti dell'attivazione di meccanismi di ribaltamento fuori piano che nei confronti di meccanismi di flessione verticale delle pareti perimetrali.

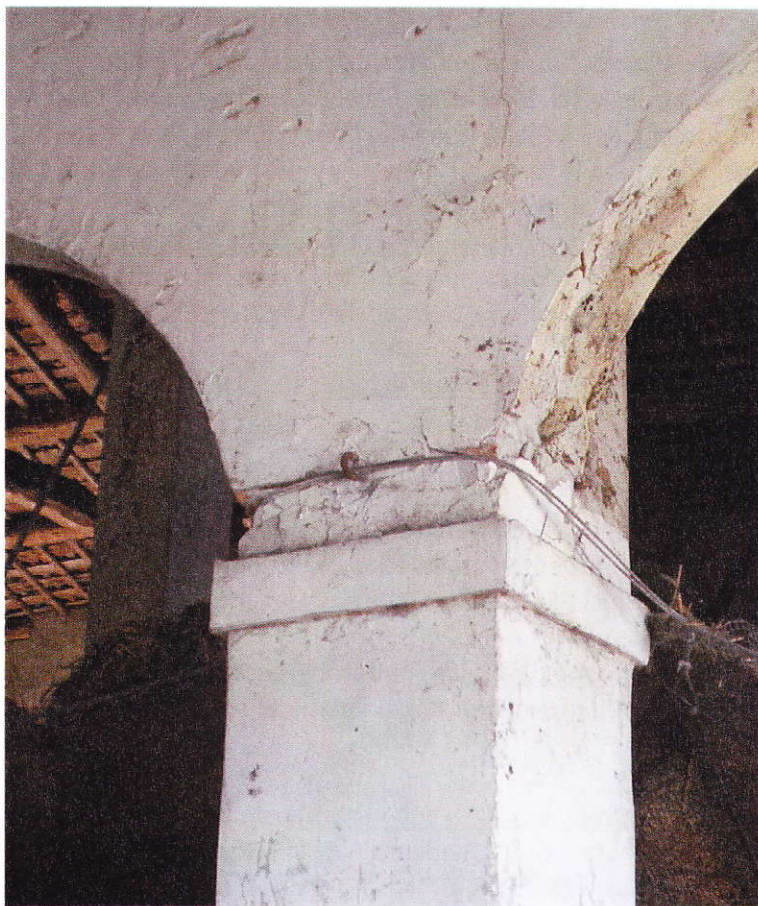
Foto 02: Particolare lesione su pilastro lato est. in corrispondenza imposta degli archi ribassati

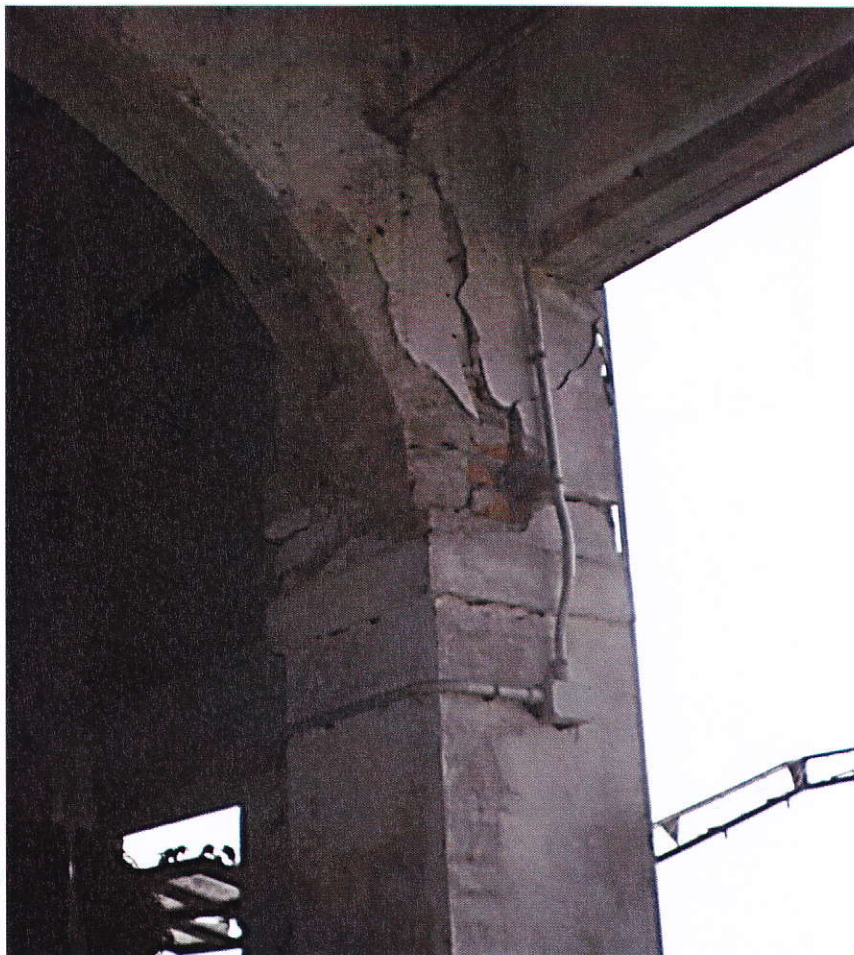
- Profonda lesioni diagonale per sollecitazioni a taglio in corrispondenza dell'imposta dell'arco sul pilastro in muratura spigolo nord-est (Foto 03)
- Gli appoggi delle capriate di copertura, risultano essere profondamente danneggiati, in quanto i mattoni pieni in testa ai pilastri hanno perso aderenza e alcune loro parti risultano distaccate. Tale tipologia d'appoggio è particolarmente debole e sensibile ai carichi laterali vento e sisma in quanto connessa a elementi snelli quali i pilastri (Foto 04)

Foto 03: Grave lesione passante che interessa l'intero spessore del pilastro di spigolo nord-est

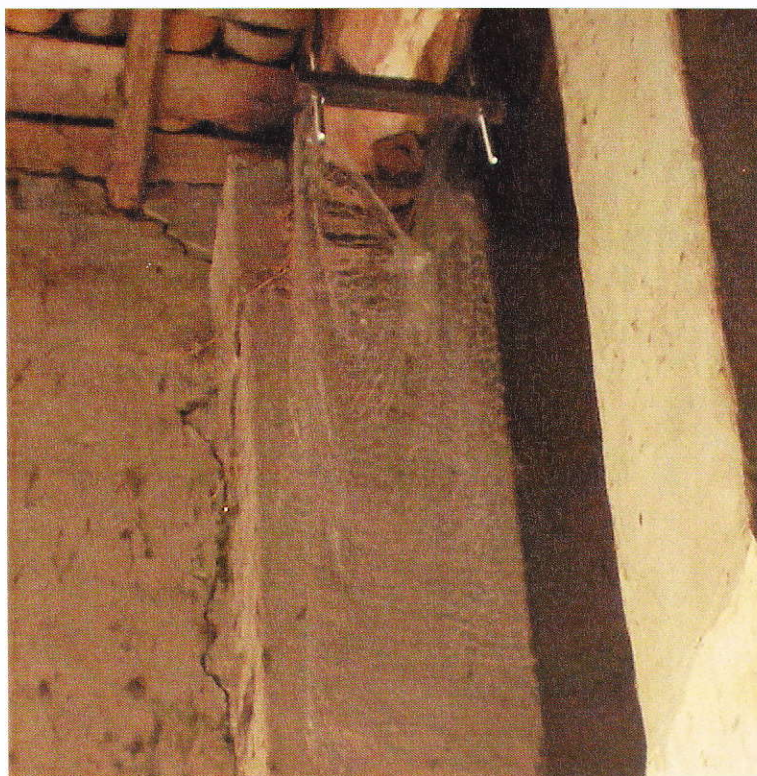
Foto 04: Lesione in testa al pilastro e in corrispondenza dell'appoggio della trave di copertura e dell'ammorsamento con la parete

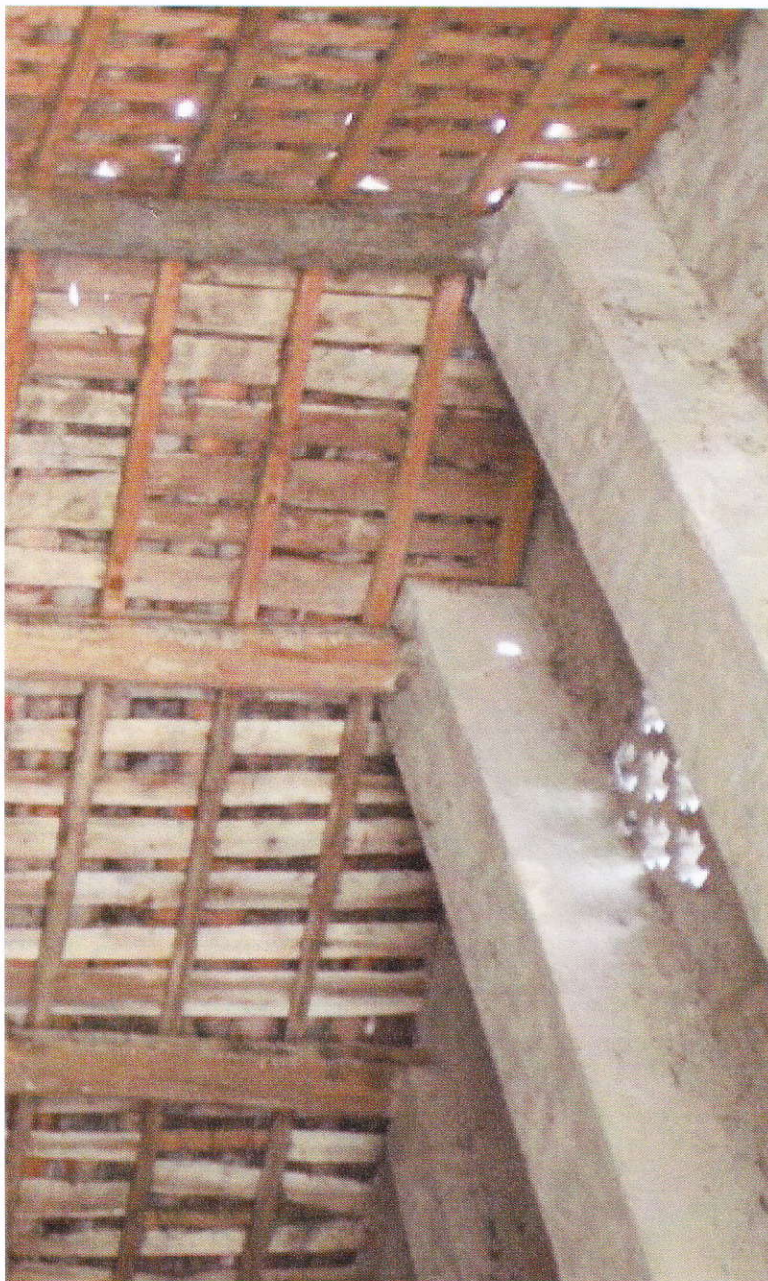
- Elevati scostamenti dalla verticalità dei pilastri interni e perimetrali dell'ordine anche di decine di cm che evidenziano la totale inadeguatezza di tali elementi all'assorbimento di spinte sismiche (Foto 05-08)

Foto 05: Elevati fuori piombo pilastri perimetrali lato sud

Gli evidenti fuori piombo rivelano una elevata vulnerabilità dei pilastri in considerazione della totale assenza di ritegni laterali (per mancanza di ammorsamento con la muratura delle pareti laddove presenti) e in sommità (per l'assenza di catene). Tali elementi hanno perduto l'adeguata capacità di trasferimento a terra dei carichi sia verticali che orizzontali essendo compromesso il proprio assetto statico e risultano privi della ancorché minima possibilità di ripartizione laterale delle azioni orizzontali (sia azione del vento che accelerazioni sismiche).

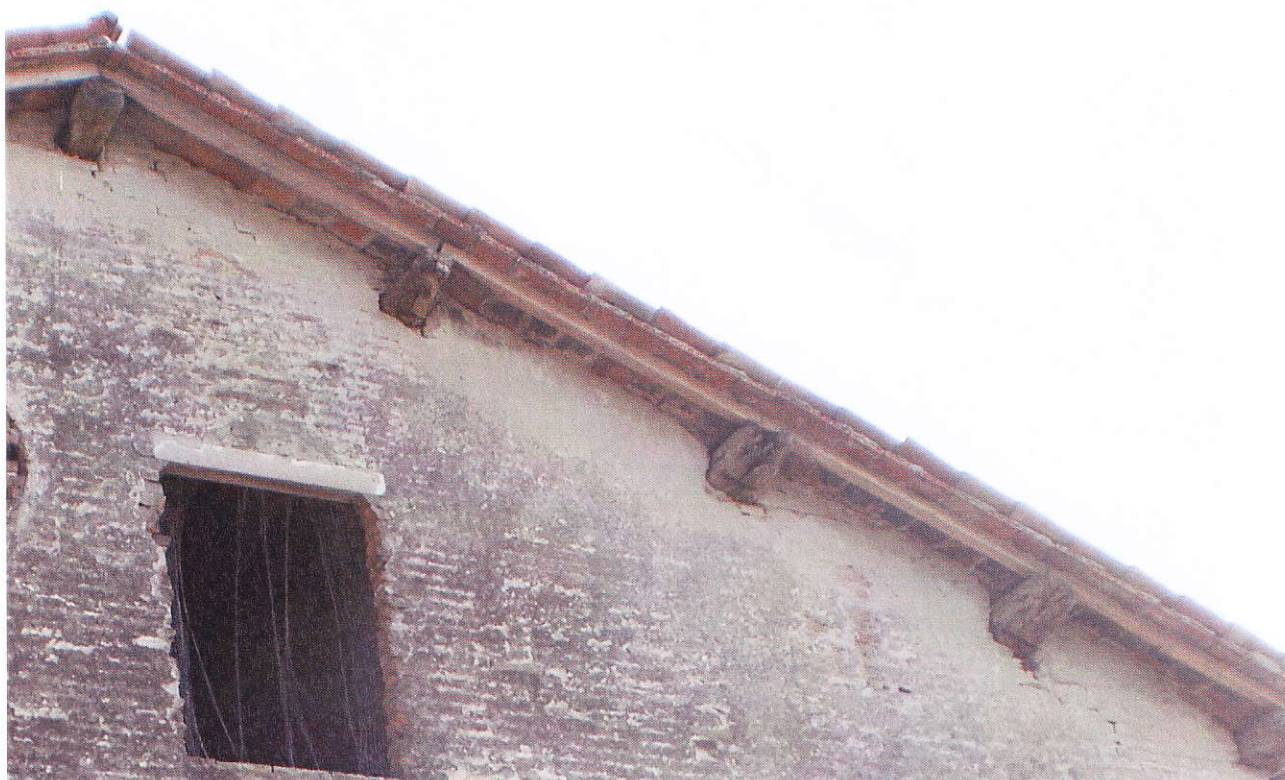
- Lesioni passanti ad andamento diagonale o sub-verticale sono evidenti in diverse porzioni delle pareti perimetrali in particolare in corrispondenza dell'imposta degli elementi di copertura e dell'ammorsamento con i pilastri (Foto 06 -07)

Foto 06: Particolare lesioni diagonali parete ovest in corrispondenza dell'appoggio delle travi copertura

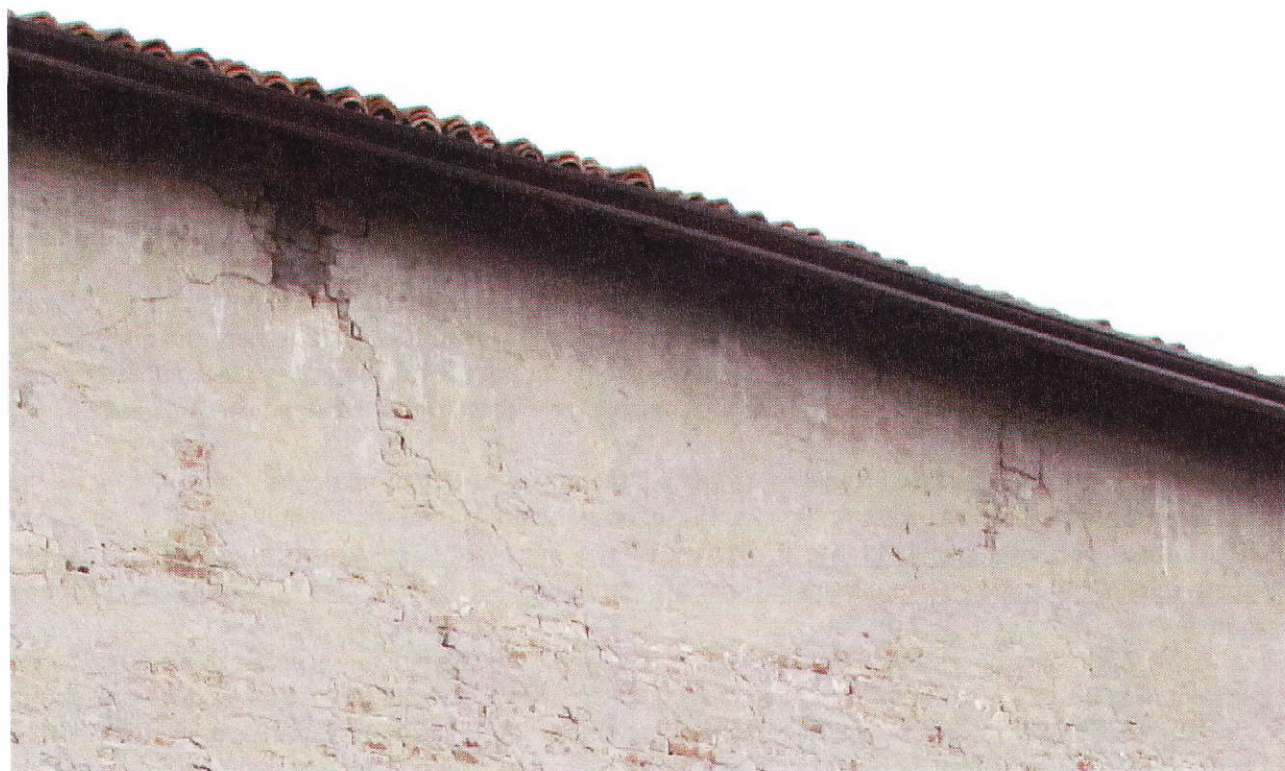
Foto 07: Particolare lesioni diagonali parete ovest in corrispondenza dell'appoggio delle travi copertura

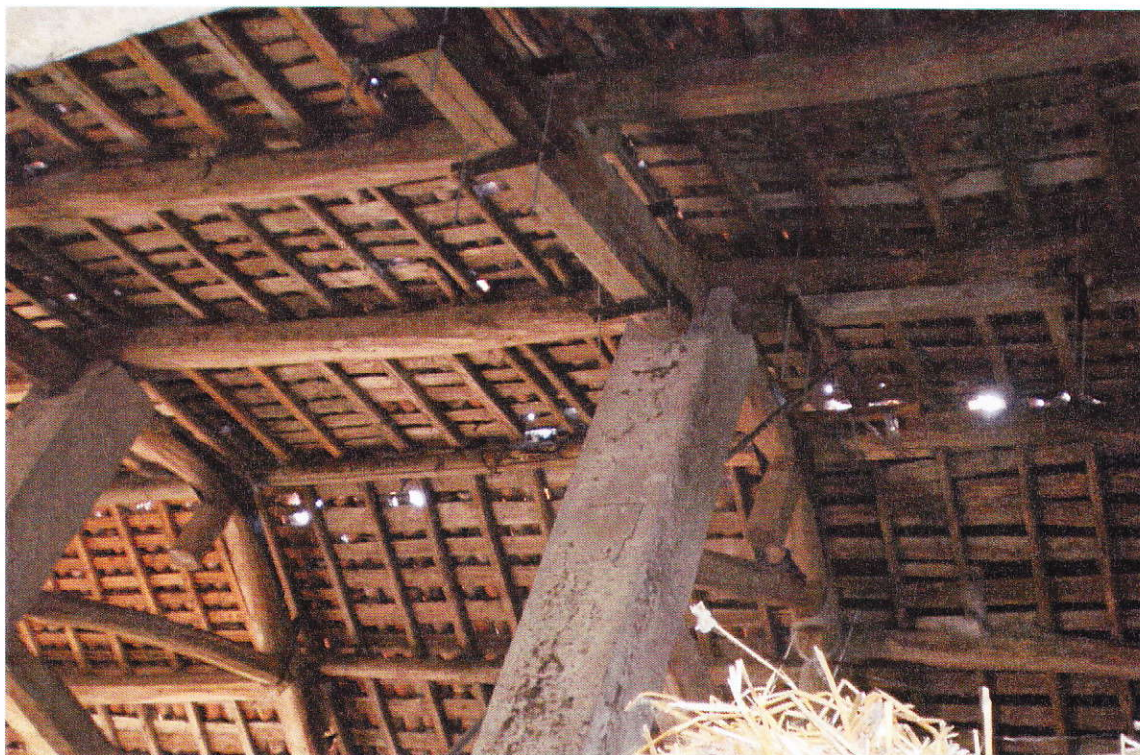
- Danni alla copertura con spostamenti dei travetti e dei coppi dalle proprie sedi e conseguenti aperture nel manto di copertura (Foto 08)

*Foto 08:* Stato copertura, perdita di verticalità testa del pilastro in corrispondenza dell'appoggio della capriata. Nel manto di copertura evidenti scostamenti tavole lignee e coppi di copertura
