## DESCRIZIONE DELLE CARATTERISTICHE PRINCIPALI DEI FABBRICATI COMPONENTI LA UMI E DEL LORO RUOLO NEL CONTESTO

La UMI in questione è caratterizzata da un lotto molto stretto che si estende da Via della Pace a Via Don Minzoni. Si affaccia su Via della Pace con i tipici portici che caratterizzano tutta la via. Dall'analisi della cartografia storica si deduce che la particella è stata ricavata per frazionamento di un complesso di dimensioni maggiori che comprendeva anche gli immobili adiacenti ora identificati come UMI 5. Si può ipotizzare dalla lettura comparata delle planimetrie storiche che l'edificio principale affacciato su Via della Pace aveva originariamente un impianto tripartito con cellula centrale occupata al piano terra dall'androne che da accesso alla corte interna (oggi al civico 125 di Via della Pace). Tale schema è stato rimaneggiato nel corso del tempo ed ora la particella identificata come UMI 6 è composta da una sola ala e dall'androne.

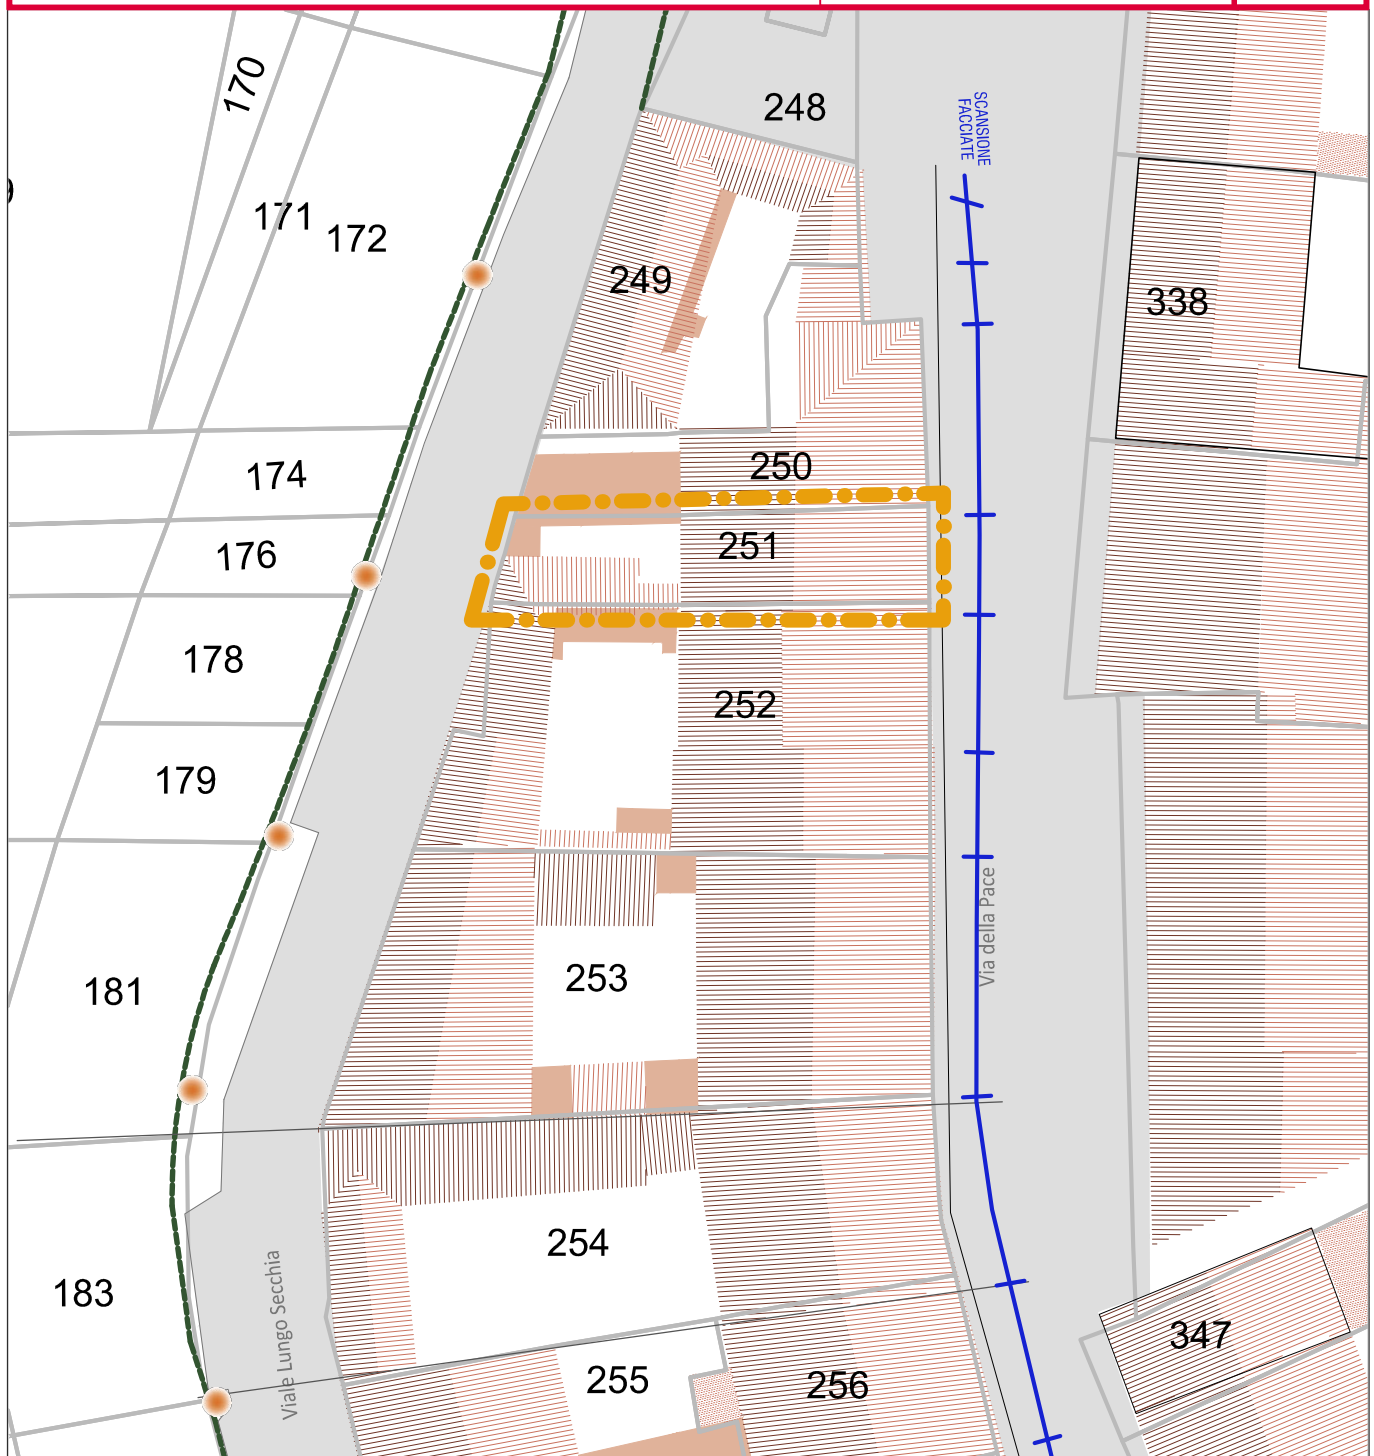
**SEDIME TOTALE:**

110 m<sup>2</sup> COPERTI + 28 m<sup>2</sup> SCOPERTI + 23 m<sup>2</sup> PORTICI SU VIA PACE = 161 m<sup>2</sup>

VOLUME PIANO TERRA: 110 m<sup>2</sup> x 3 m = 330 m<sup>3</sup>

VOLUME PIANO PRIMO: 98 m<sup>2</sup> x 3 m + 35 m<sup>2</sup> x 2,5 m = 381,5 m<sup>3</sup>

VOLUME PIANO SECONDO: 98 m<sup>2</sup> x 3 m + 35 m<sup>2</sup> x 2,5 m = 381,5 m<sup>3</sup>

VOLUME PIANO TERZO: 98 m<sup>2</sup> x 2,5 m = 245 m<sup>3</sup>

**VOLUME TOTALE: circa 1.300 m<sup>3</sup>**
