prospetto via Della Pace

PARTICELLA 252

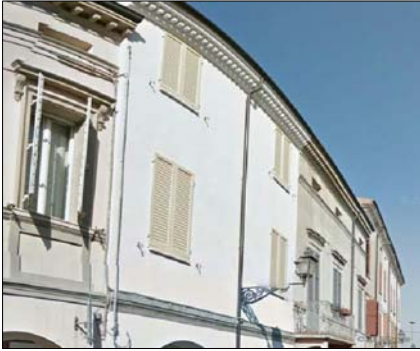
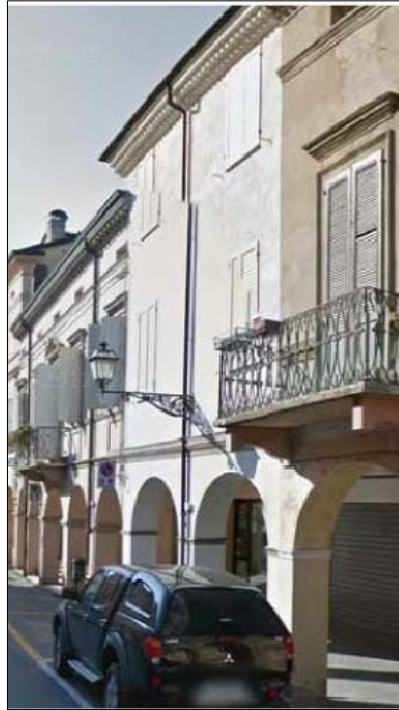
ELEMENTO ARCHITETTONICO	CODICE ELEM.	DESCRIZIONE ELEMENTO	NOTE
CAMINI			
CORNICI			
Sommitale	Cs	- Cornice sommitale modanata.	
Marcapiano	Cm	- Cornice marcapiano.	
Finestra	Cf	- Davanzale in pietra	
Porta Finestra			
Portone			
APERTURE DI AREAIZIONE			
SERRAMENTI			
Oscurante	So	Serramento oscurante in legno con alette orientabili	
Porta			
Portone			
Vetrina			
Autorimessa			
POGGIOLO			
INTONACO	In	Intonaco tinteggiato	
PORTICO	Po	- Arco su pilastri intonacato	
ALTRO	Cfr	Cornice di formella sottofinestra	
ELEMENTO INCONGRUO	*	Serramento oscurante privo di alette orientabili

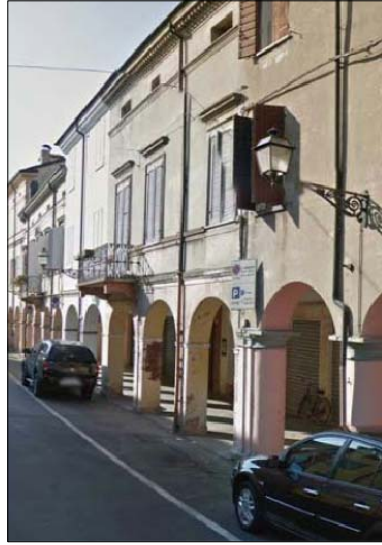
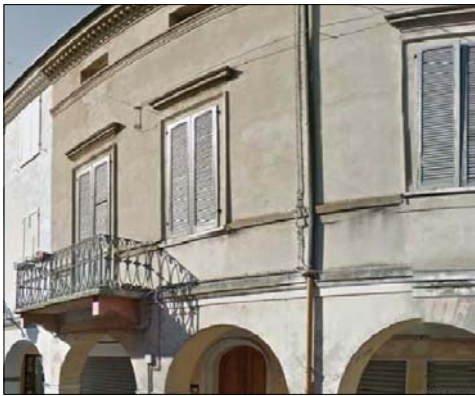
prospetto via Della Pace

ELEMENTO ARCHITETTONICO	CODICE ELEM.	DESCRIZIONE ELEMENTO	NOTE
CAMINI			
CORNICI			
Sommitale	Cs	- Cornice sommitale modanata.	
Marcapiano	Cm	- Cornice marcapiano.	
Finestra	Cf	- Cornice di finestra costituita da davanzale piedritti e cimasa a sbalzo retta da mensole	
Porta Finestra			
Portone			
APERTURE DI AREAIONE	A	- Apertura di areaione con serramento arretrato interno	
SERRAMENTI			
Oscurante	So	Serramento oscurante in legno con di alette orientabili	
Porta			
Portone			
Vetrina			
Autorimessa			
POGGIOLO	Pg	Parapetto metallico di poggolo a sbalzo con mensole	
INTONACO	In	Intonaco cementizio	
PORTICO	Po	- Arco su pilastri intonacato	
ALTRO			
ELEMENTO INCONGRUO	*

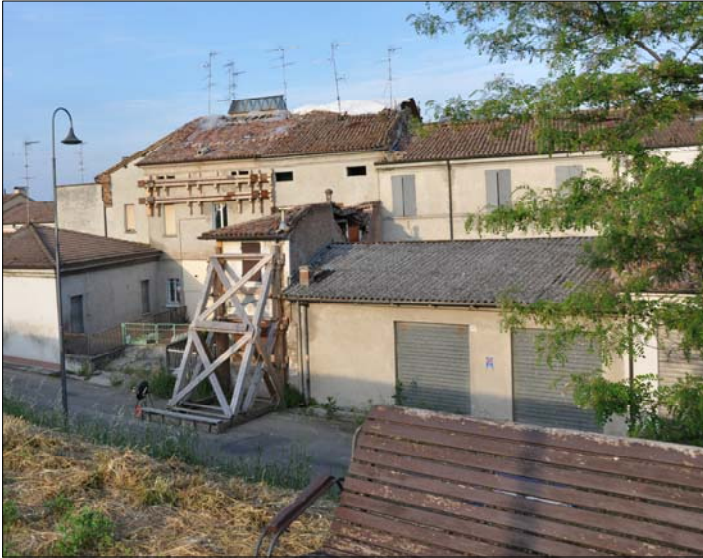
prospetto viale Lungo Secchia

ELEMENTO ARCHITETTONICO	CODICE ELEM.	DESCRIZIONE ELEMENTO	NOTE
CAMINI			
CORNICI			
Sommitale			
Marcapiano			
Finestra			
Porta Finestra			
Portone			
APERTURE DI AREAIZIONE			
SERRAMENTI			
Oscurante			
Porta			
Portone			
Vetrina			
Autorimessa			
POGGIOLO			
INTONACO			
PORTICO			
ALTRO			
ELEMENTO INCONGRUO	*

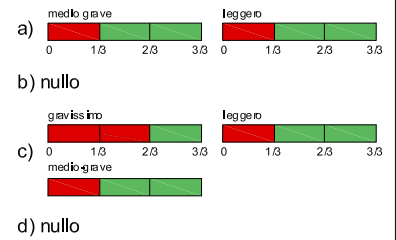
STRUTTURE VERTICALI

TIPOLOGIA:

- a) a tessitura regolare e di buona qualità; segnalata la presenza di pilastri isolati
- b) a tessitura regolare e di buona qualità
- c) a tessitura regolare e di buona qualità; segnalata la presenza di pilastri isolati
- d) a tessitura regolare e di buona qualità

LIVELLO DI DANNO:
