PARTICELLA 258

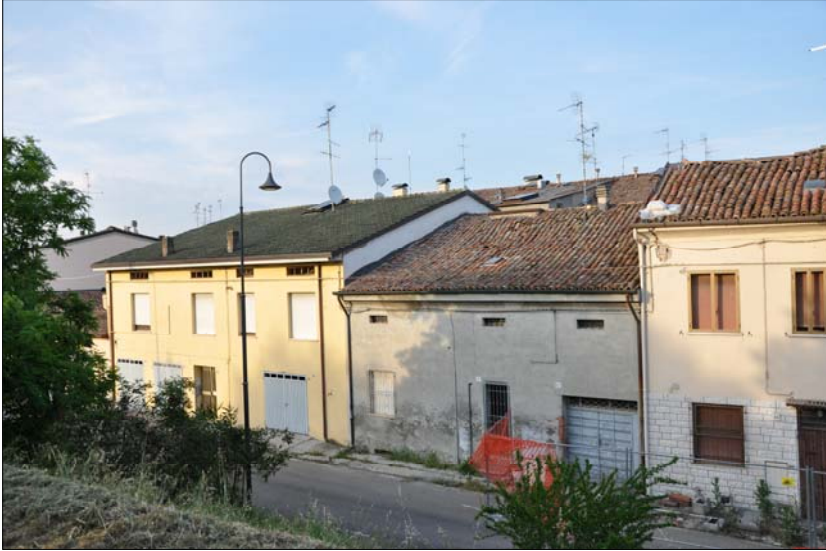
prospetto viale Lungo Secchia

ELEMENTO ARCHITETTONICO	CODICE ELEM.	DESCRIZIONE ELEMENTO	NOTE
CAMINI			
CORNICI			
Sommitale			
Marcapiano			
Finestra			
Porta Finestra			
Portone			
APERTURE DI AREAIZIONE	A	- Apertura di areaizone con serramento arretrato interno	
SERRAMENTI			
Oscurante			
Porta			
Portone			
Vetrina			
Autorimessa			
POGGIOLO			
INTONACO			
PORTICO			
ALTRO			
ELEMENTO INCONGRUO	*	- Prospetto incongruo per materiali e finiture.

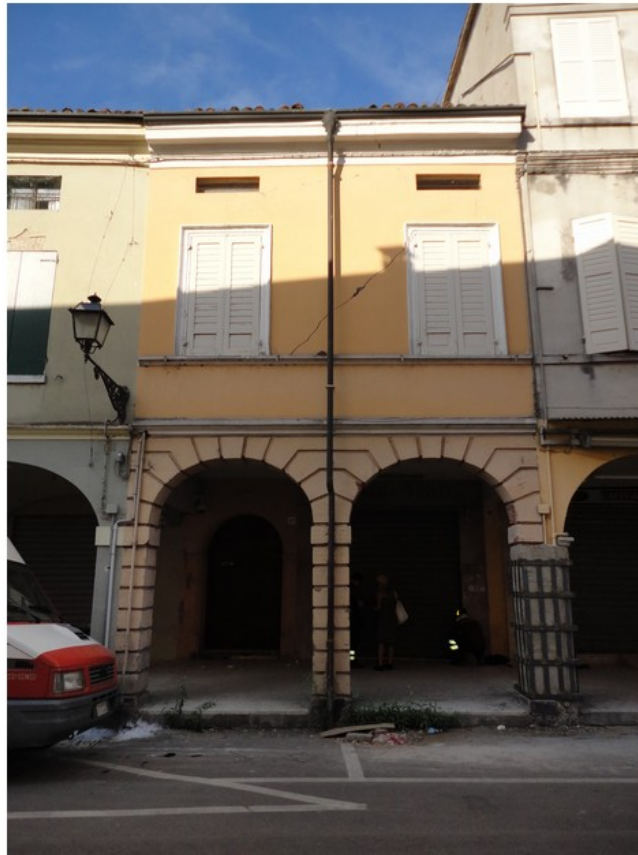
DSC00134

STRUTTURE VERTICALI

TIPOLOGIA:
 a) a tessitura irregolare e di cattiva qualità; specificata presenza pilastri isolati
 b) a tessitura irregolare e di cattiva qualità

ORIZZONTAMENTI

TIPOLOGIA:
 a) travi con soletta deformabile
 b) travi con soletta deformabile

COPERTURA

TIPOLOGIA:
 a) non spingente leggera
 b) non spingente leggera

SCALE

LIVELLO DI DANNO:
 a) nullo
 b) nullo
