prospetto via Della Pace

prospetto viale Lungo Secchia

PARTICELLA 259

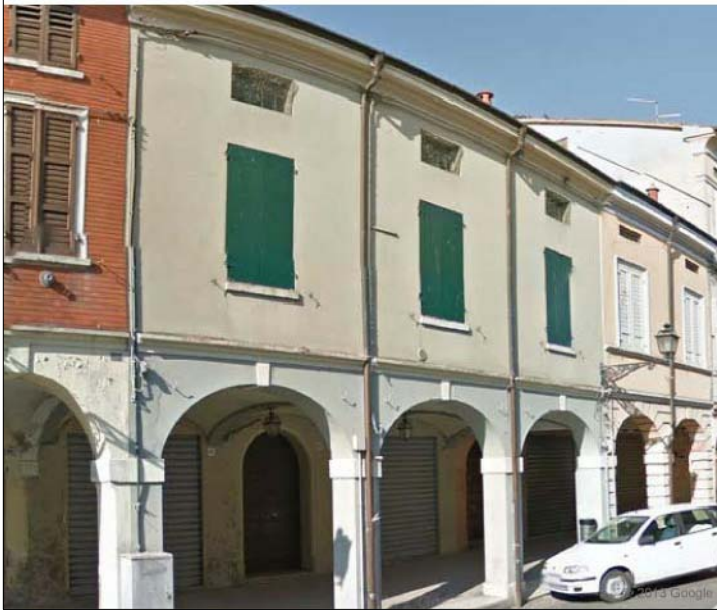
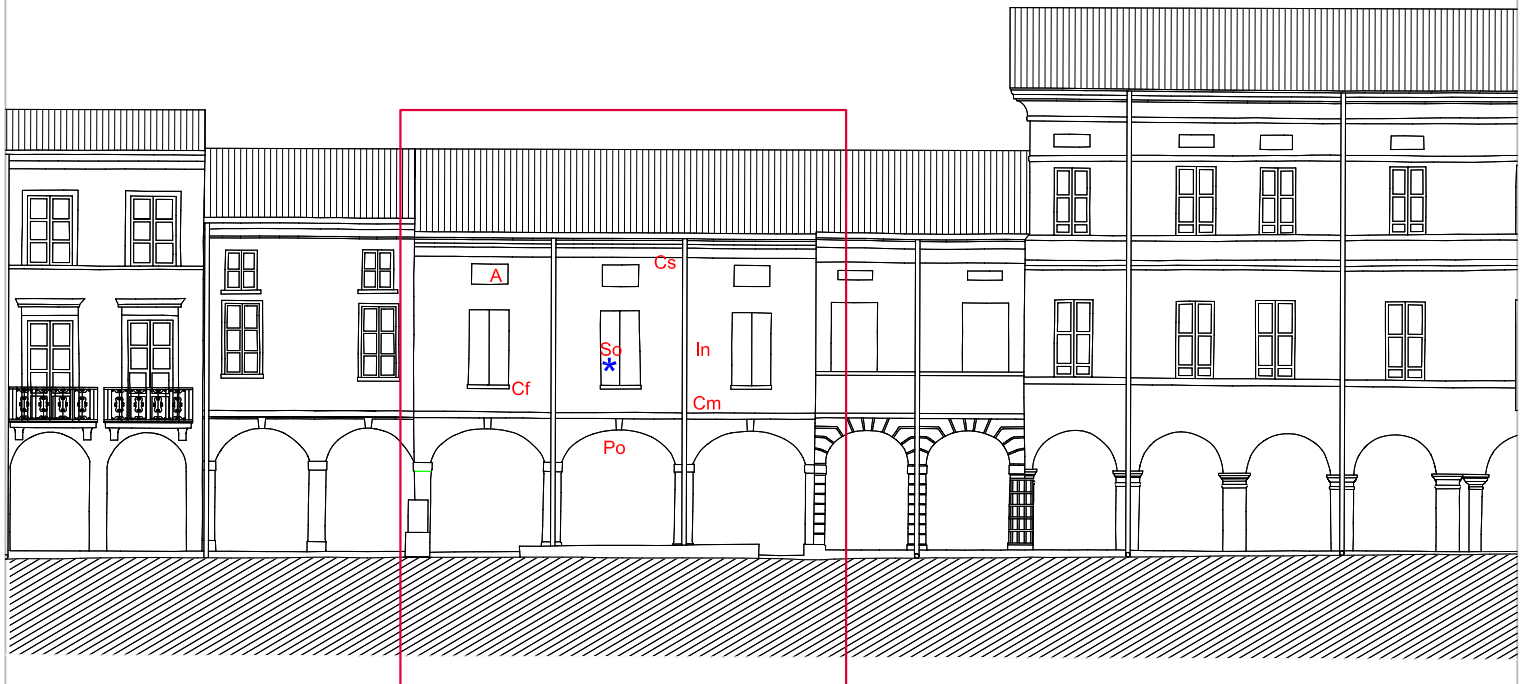
| ELEMENTO ARCHITETTONICO | CODICE ELEM. | DESCRIZIONE ELEMENTO | NOTE |
|---|---|---|---|
| Sommitale | Cs | - Cornice sommitale modanata. | |
| Marcapiano | Cm | - Cornice marcapiano. | |
| Finestra | Cf | - Davanzale in pietra. | |
| APERTURE DI AREAIONE | A | - Apertura di areaione con serramento arretrato interno | |
| Oscurante | So | Serramento oscurante in legno privo di alette orientabili | |
| INTONACO | In | Intonaco tinteggiato | |
| PORTICO | Po | - Arco su pilastri intonacato | |
| ELEMENTO INCONGRUO | * | Serramento oscurante in legno privo di alette orientabili | |

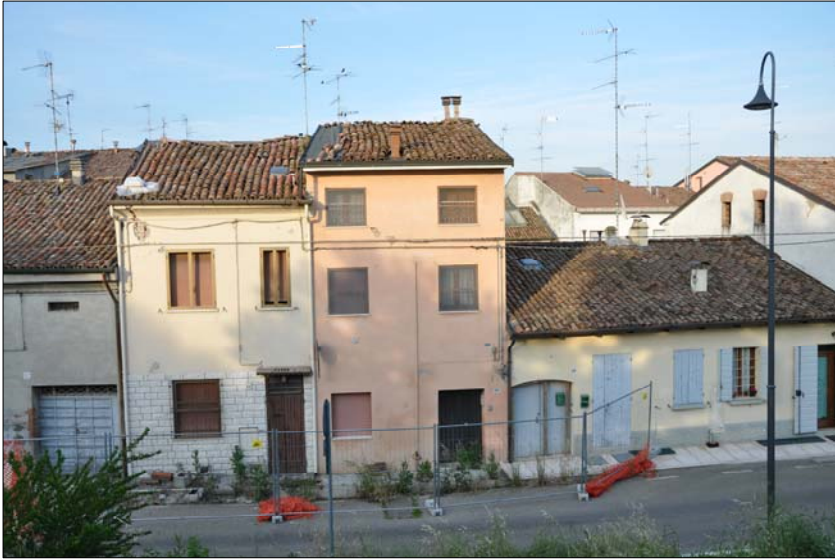
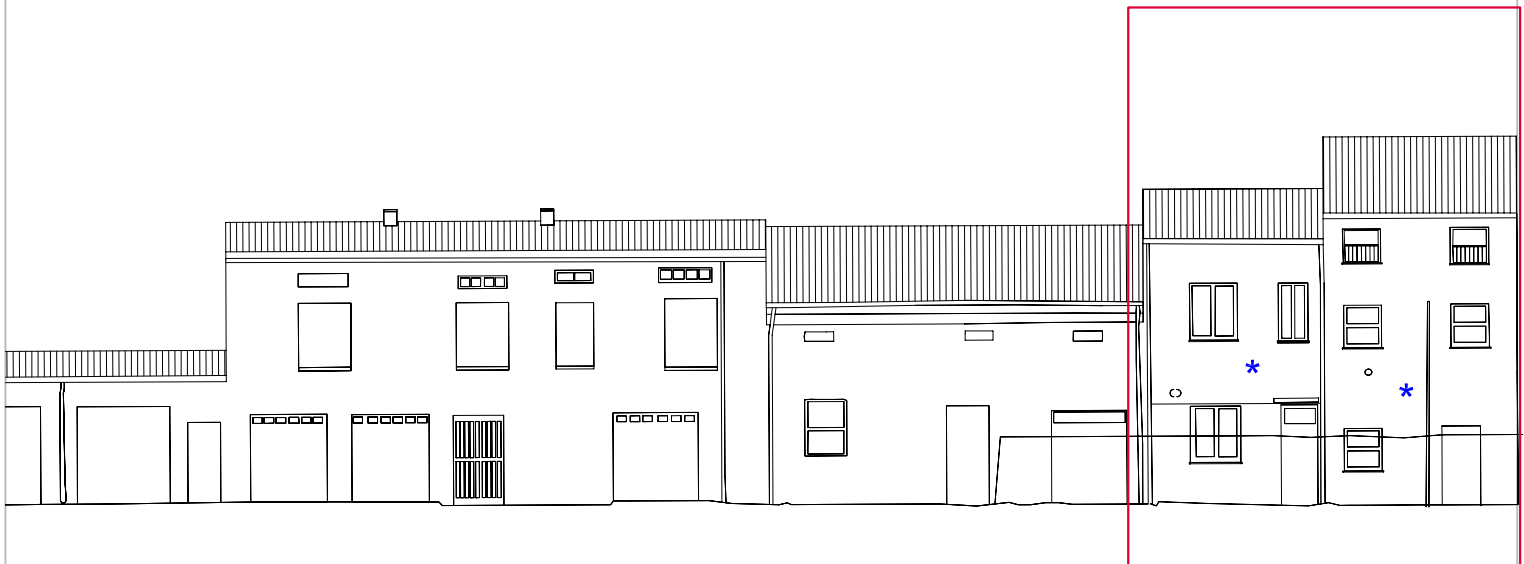
| ELEMENTO ARCHITETTONICO | CODICE ELEM. | DESCRIZIONE ELEMENTO | NOTE |
|---|---|---|---|
| ELEMENTO INCONGRUO | * | - Prospetto incongruo per materiali e finiture. | |

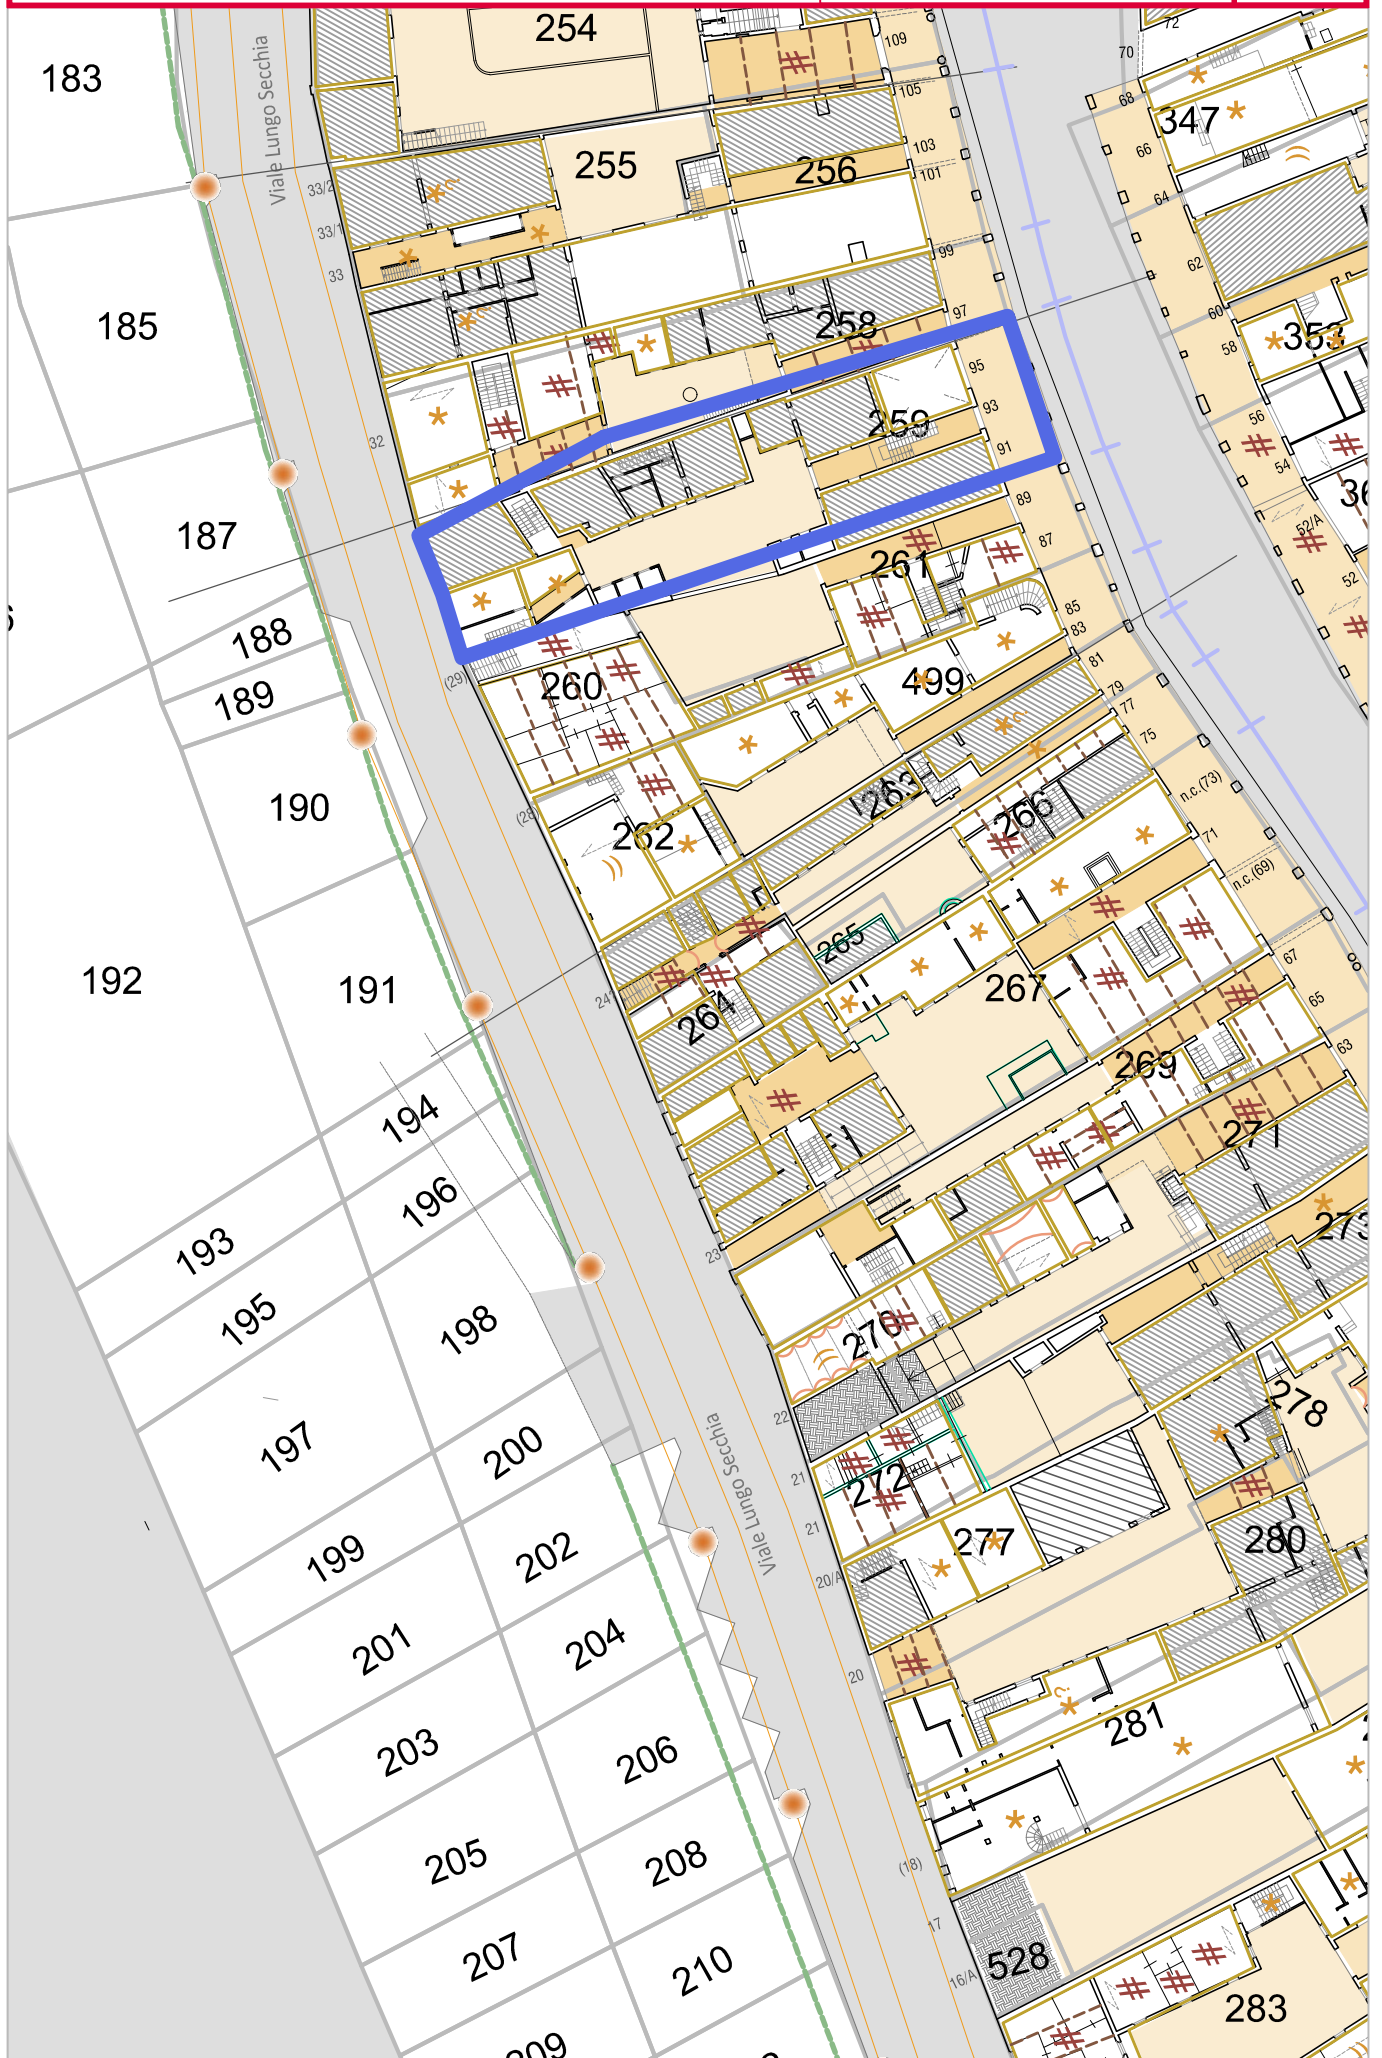
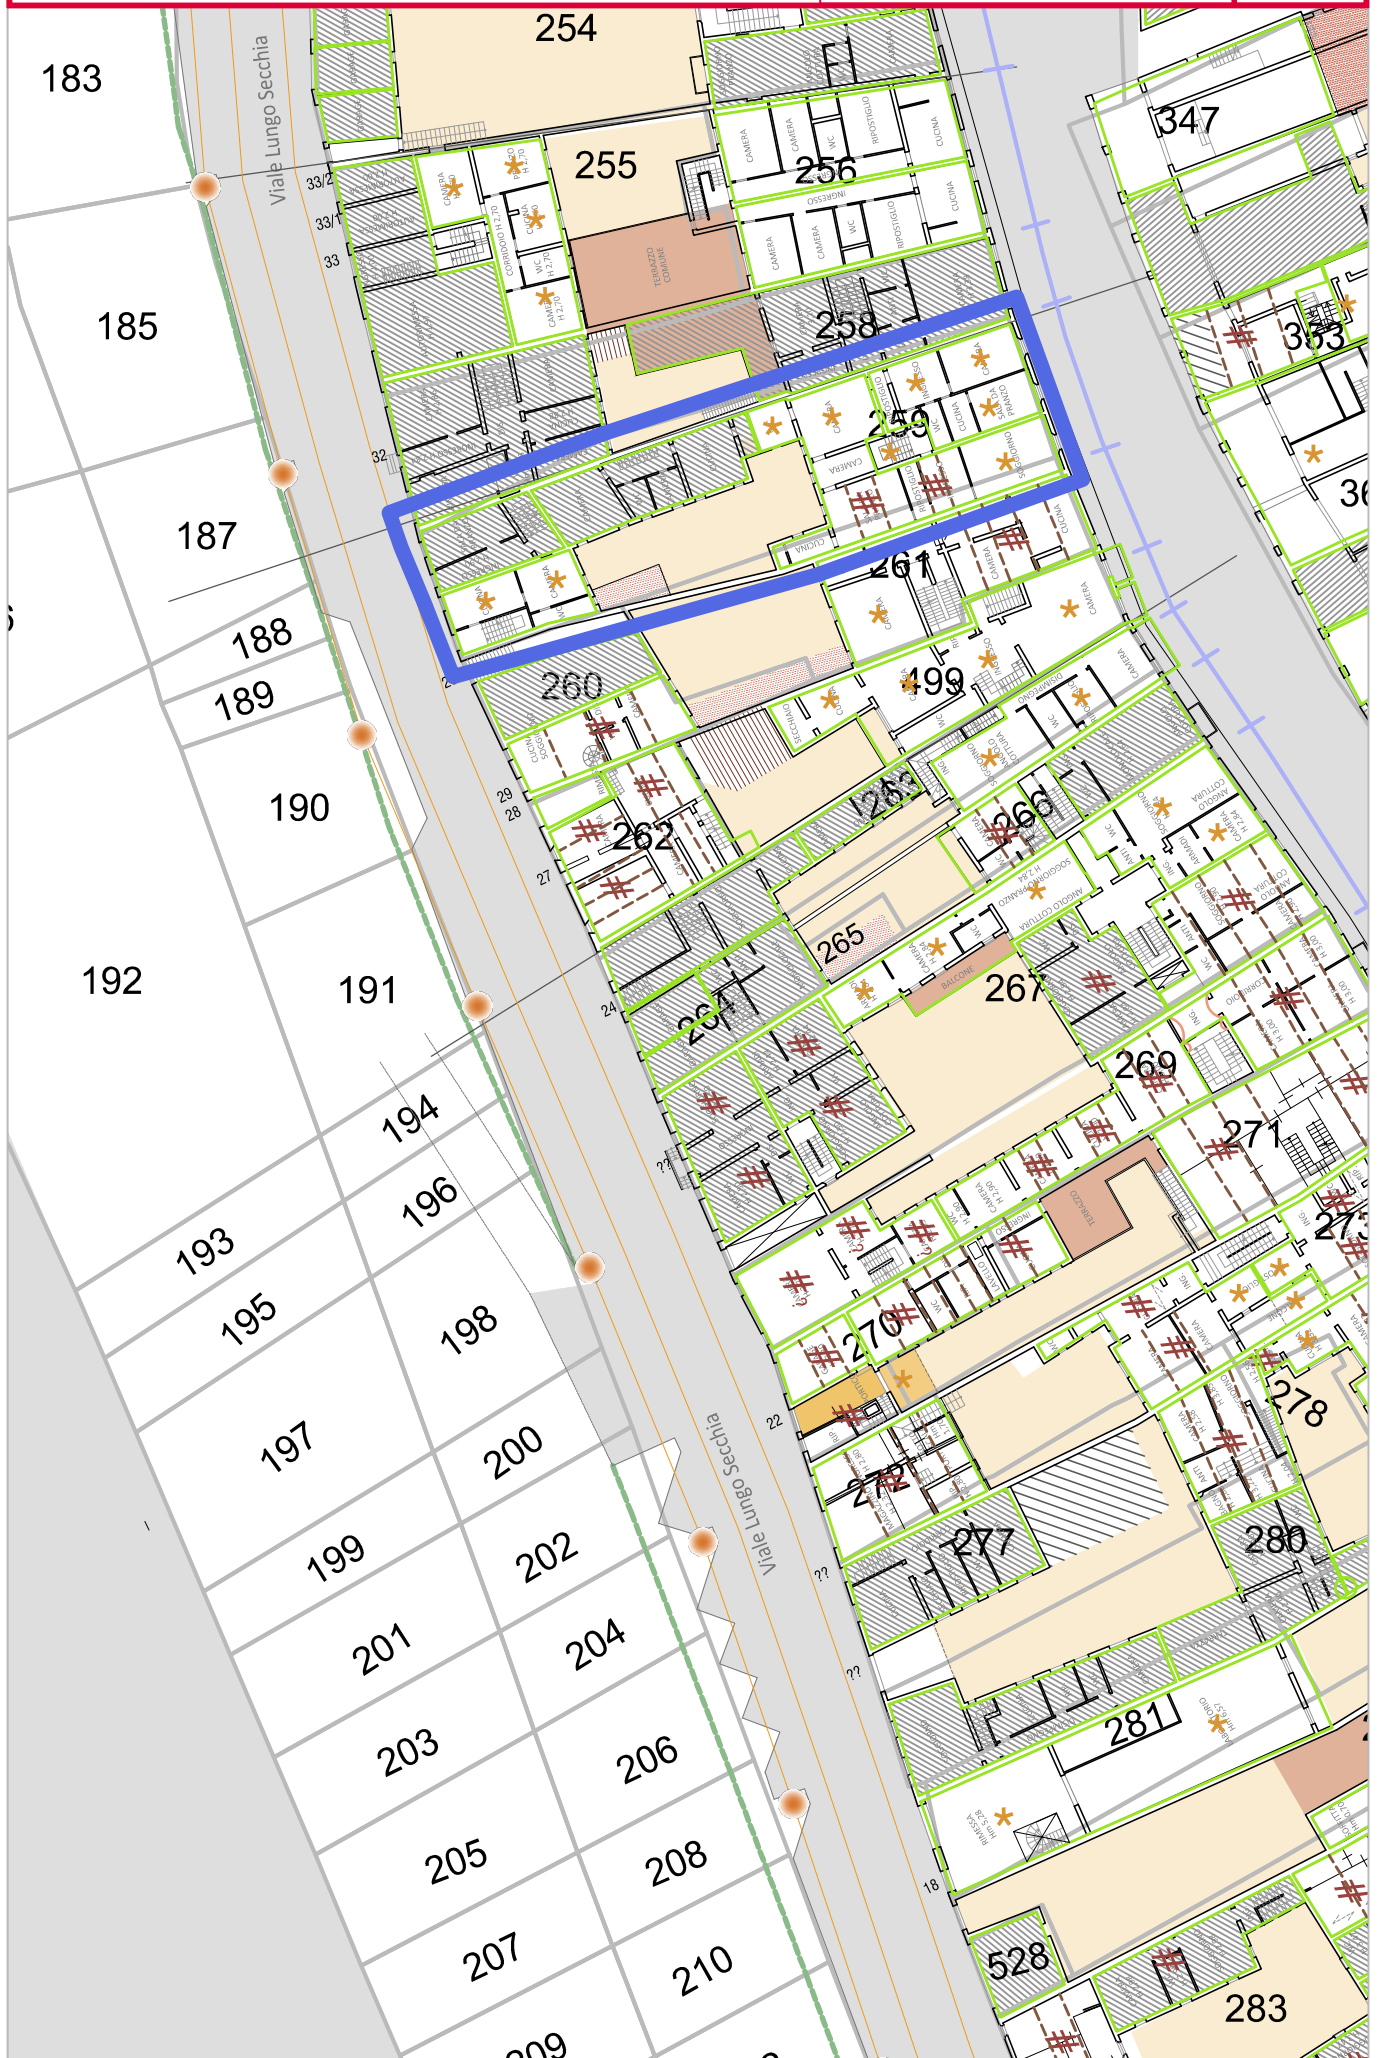
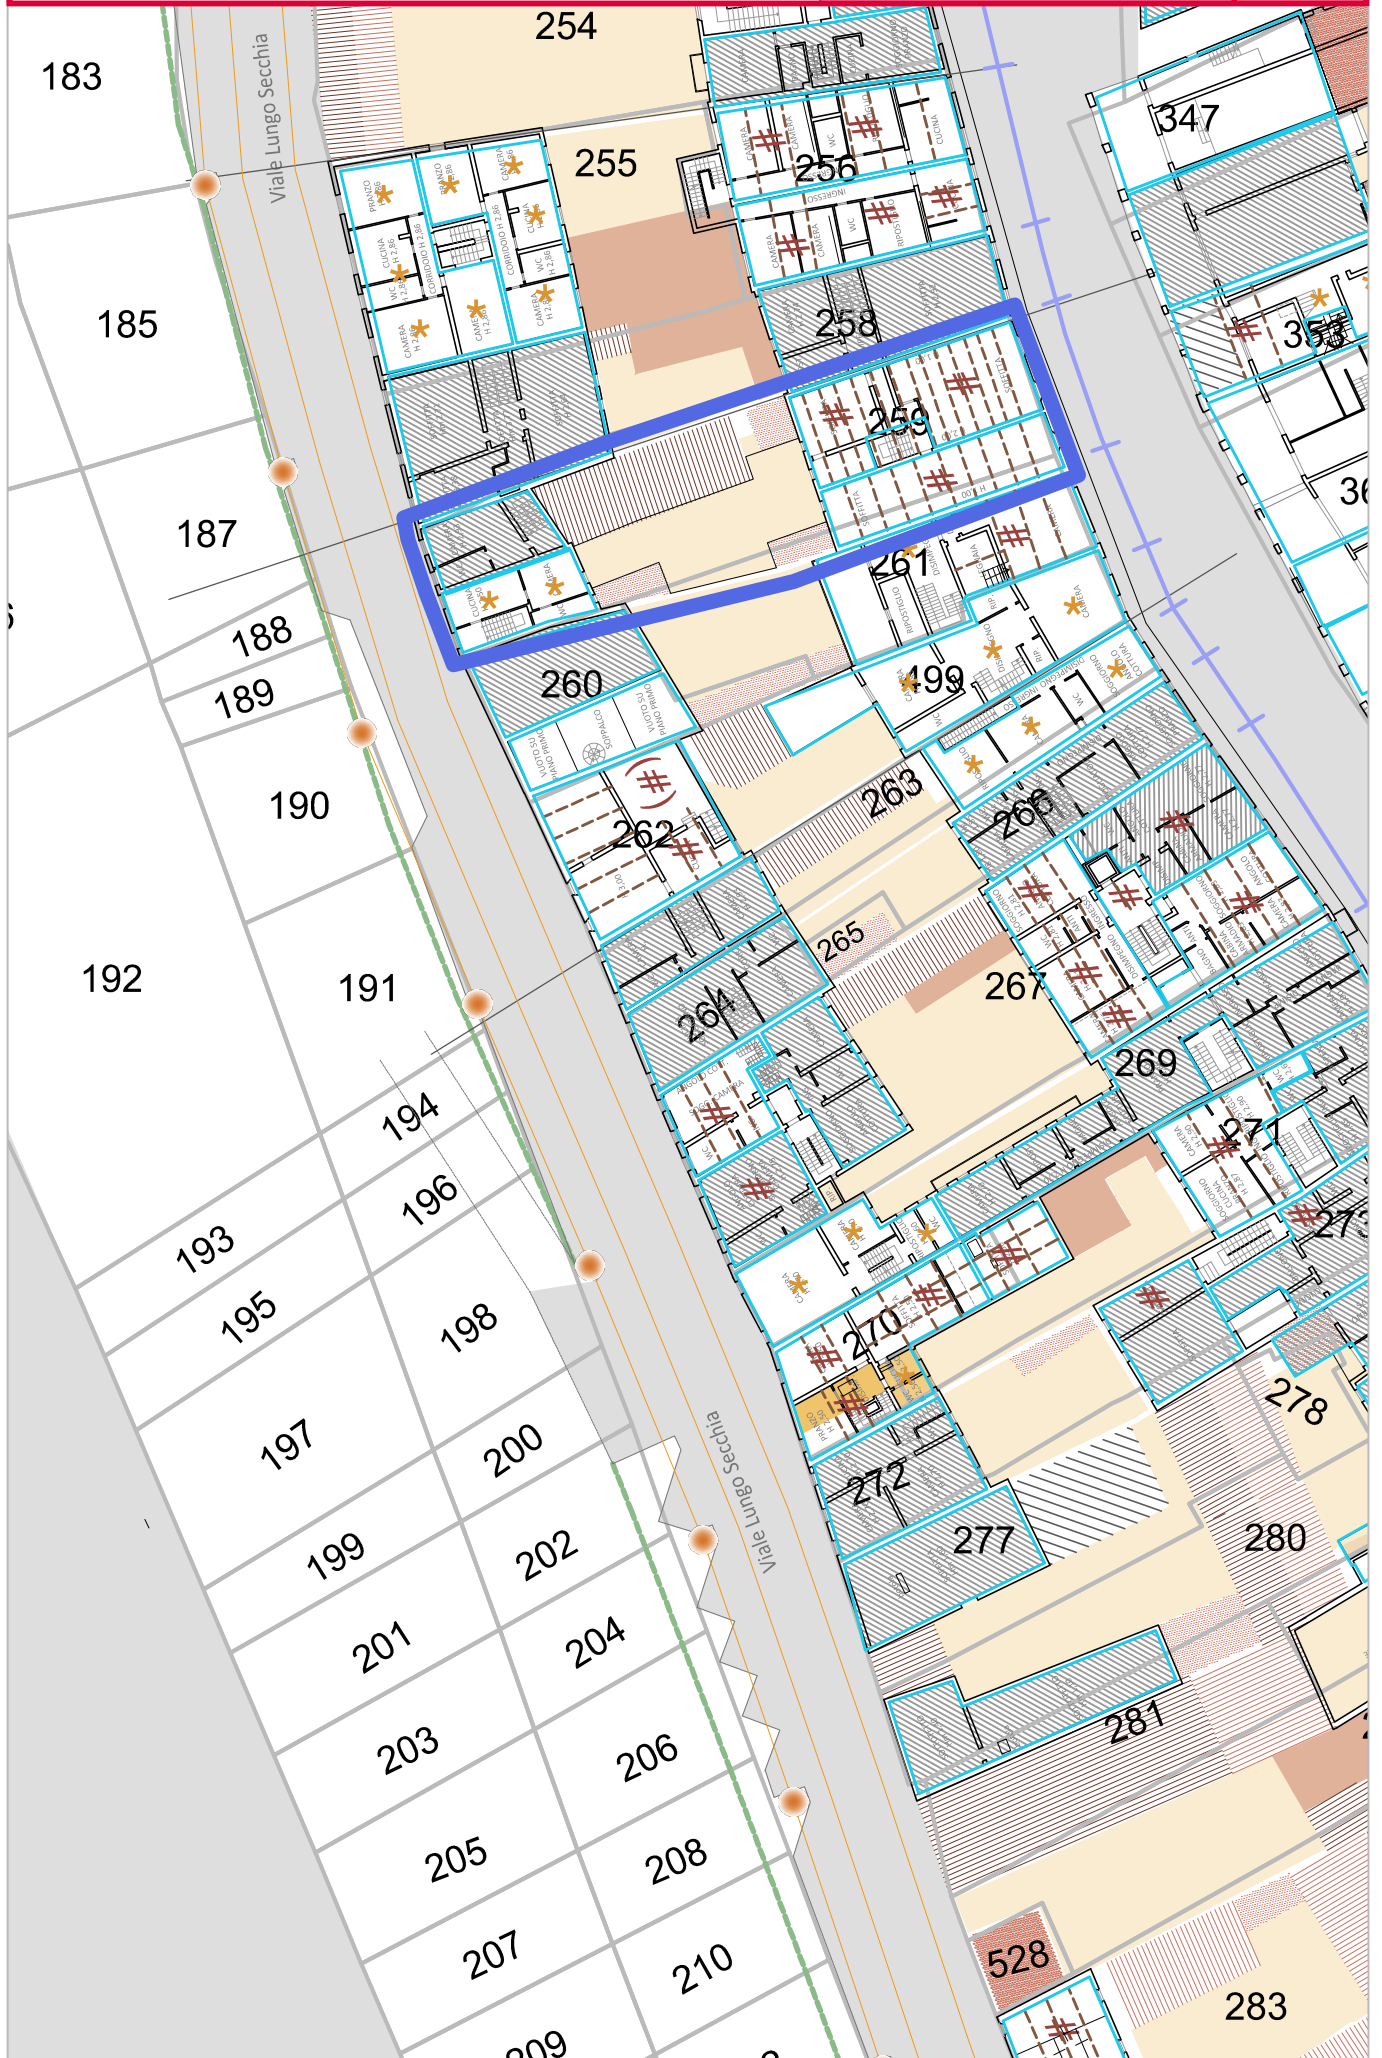
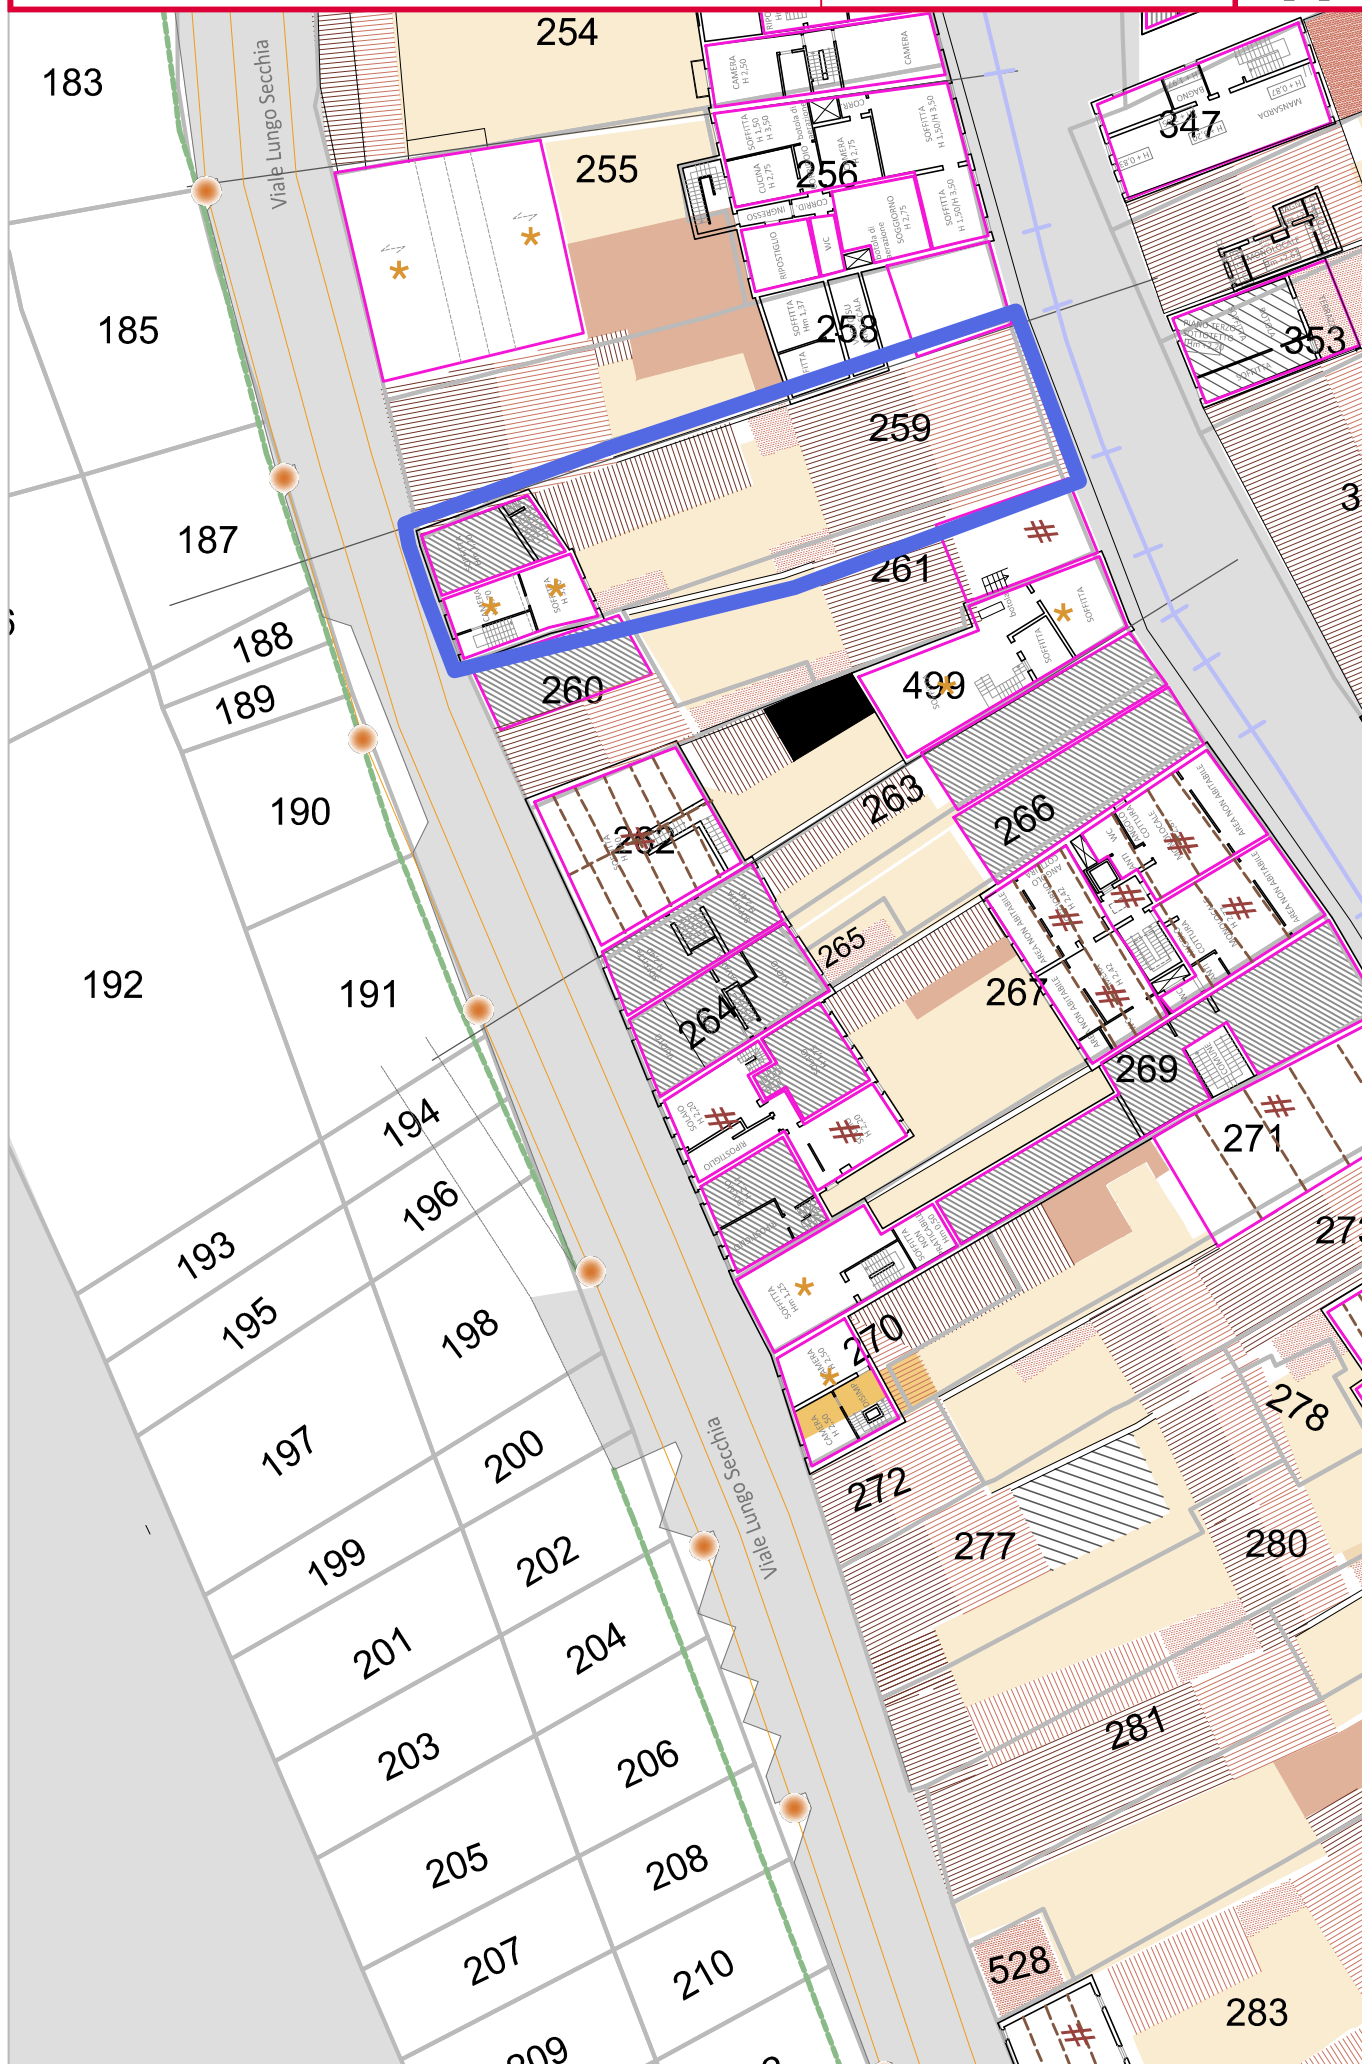
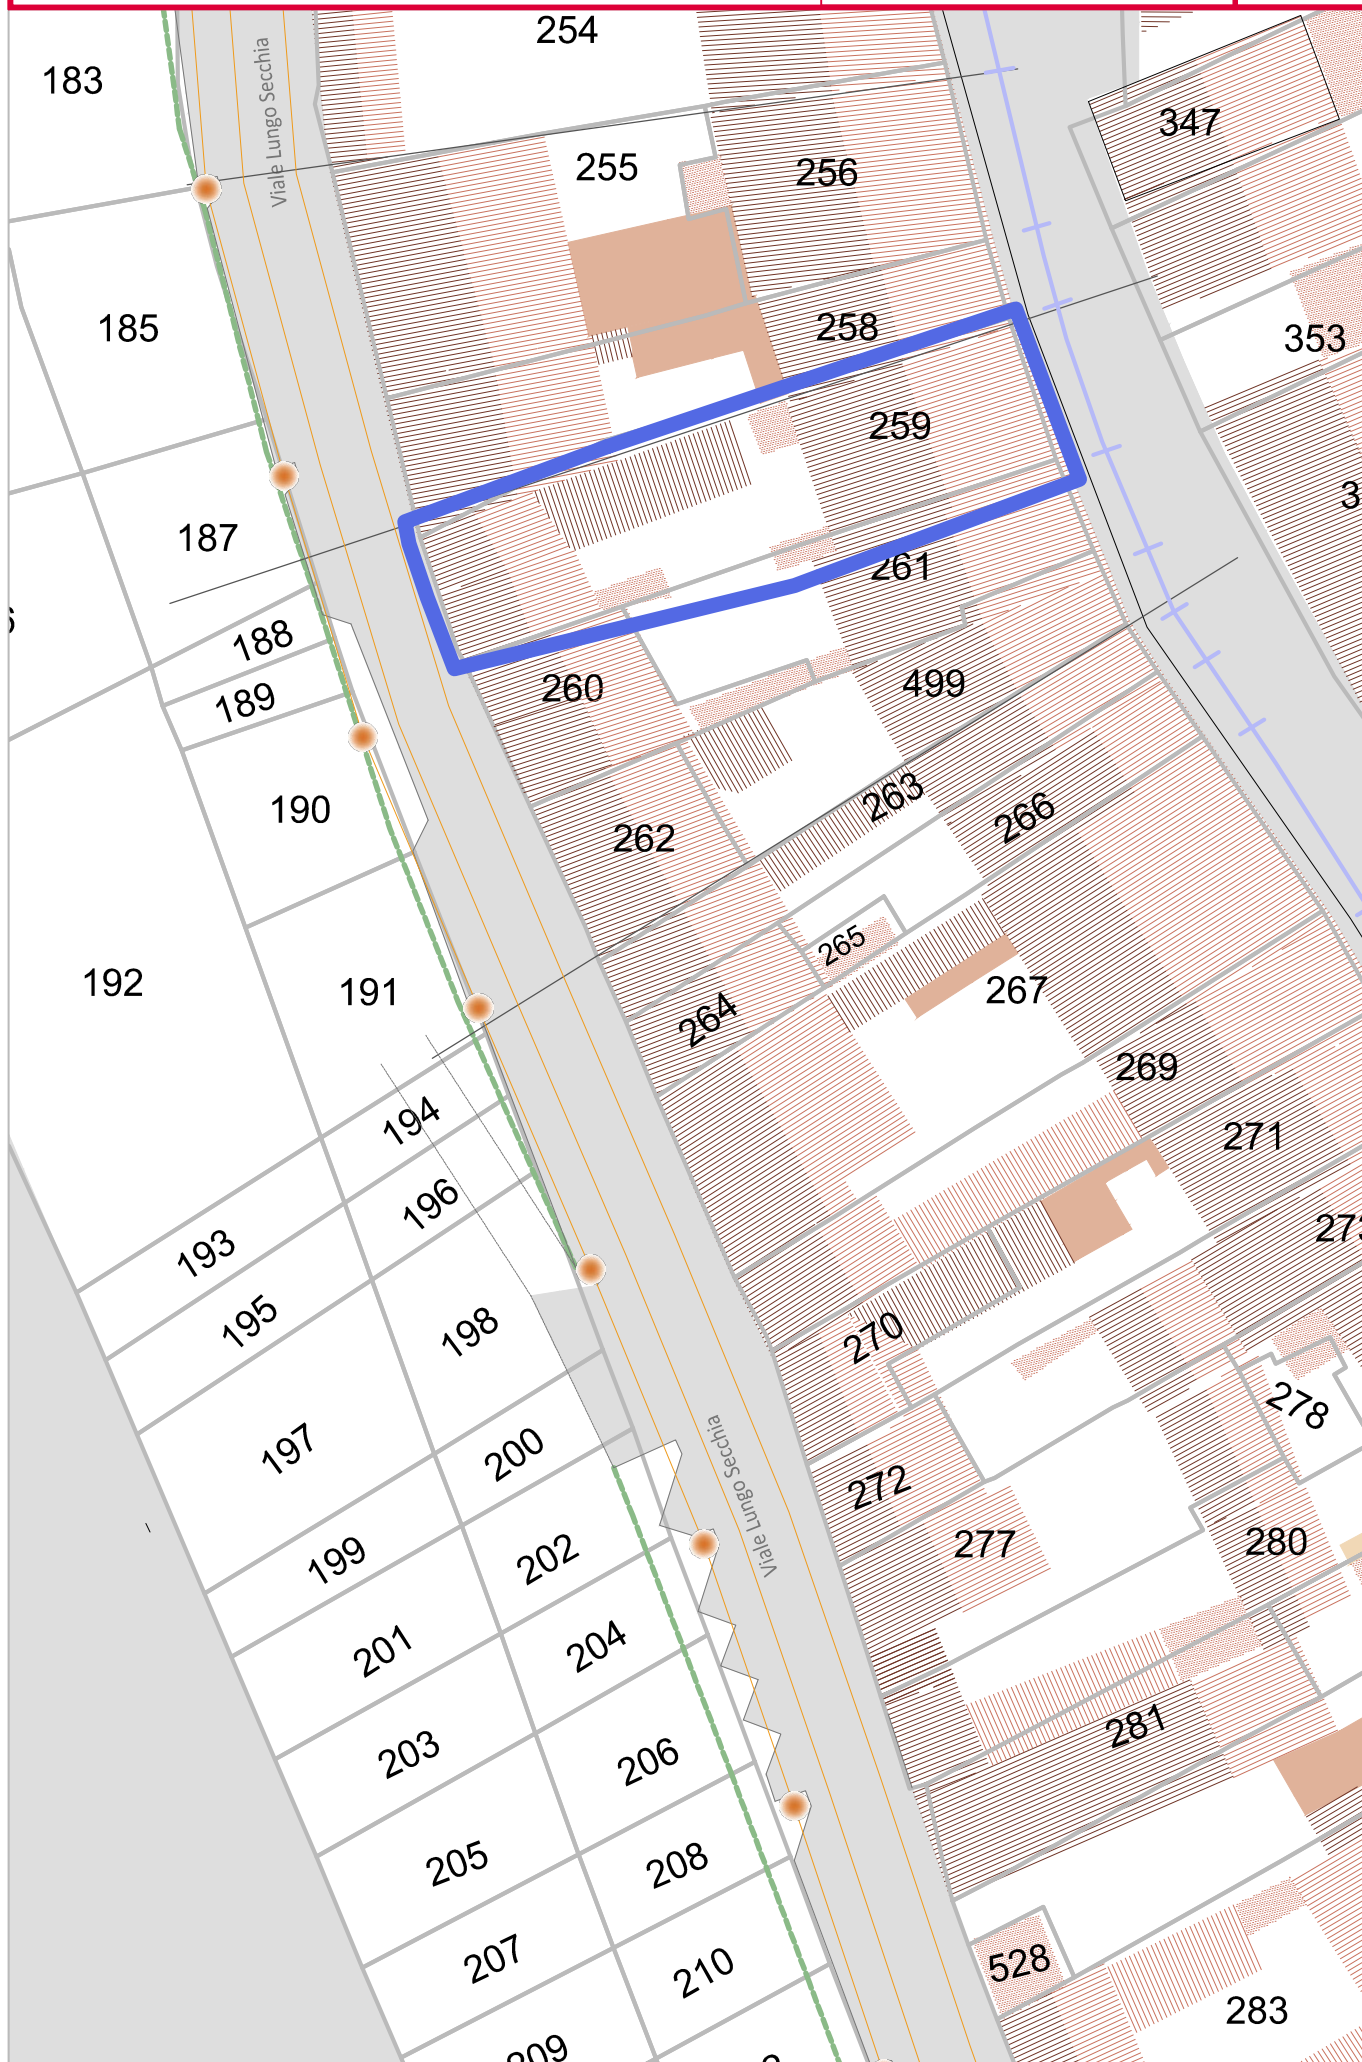
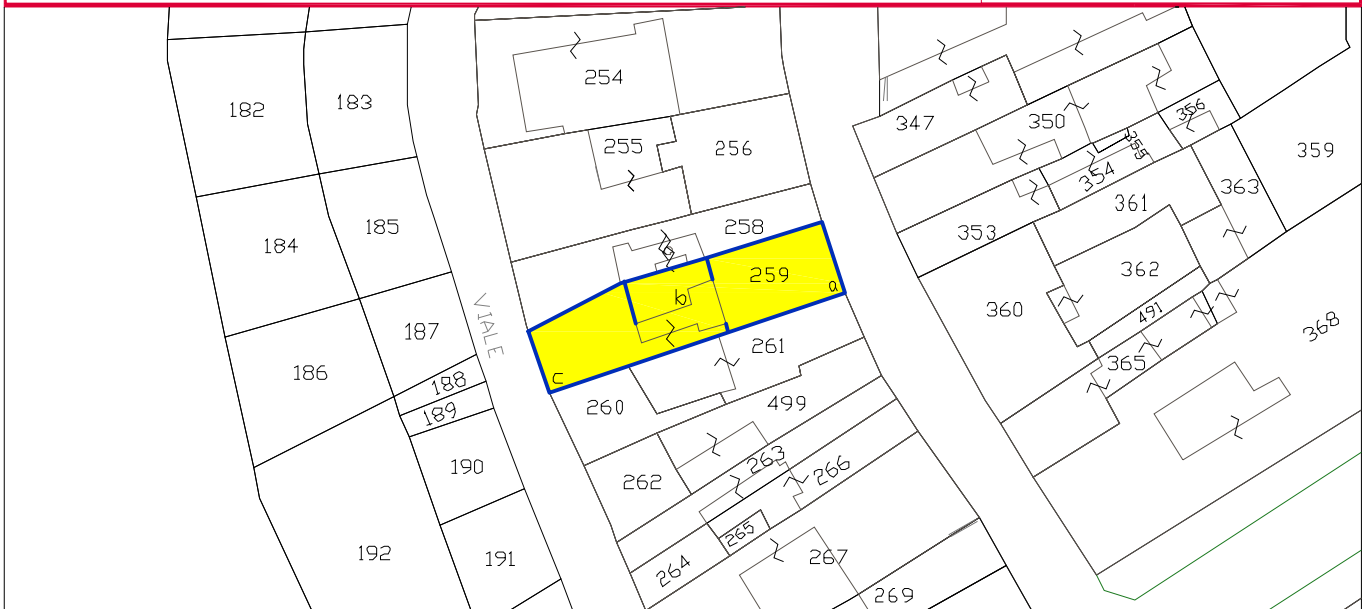
STRUTTURE VERTICALI

TIPOLOGIA:

- a) a tessitura irregolare e di cattiva qualità; specificata presenza pilastri isolati
- b) a tessitura irregolare e di cattiva qualità; specificata assenza pilastri isolati
- c) a tessitura irregolare e di cattiva qualità

LIVELLO DI DANNO:

ORIZZONTAMENTI

- a) travi con soletta deformabile
- b) travi con soletta rigida
- c) non indicata

COPERTURA

- a) non spingente leggera
- b) non spingente leggera
- c) non indicata
