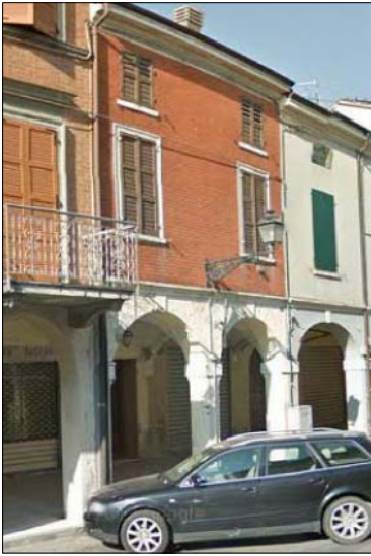
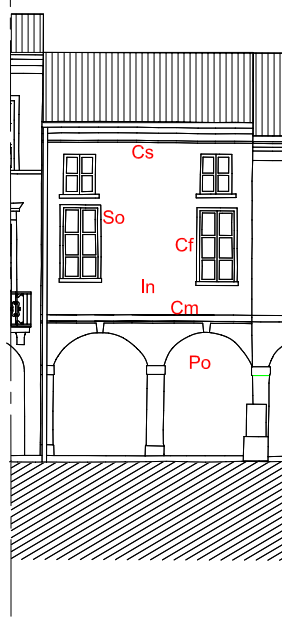
prospetto via Della Pace

ELEMENTO ARCHITETTONICO	CODICE ELEM.	DESCRIZIONE ELEMENTO	NOTE
CAMINI			
CORNICI			
Sommitale	Cs	- Cornice sommitale modanata.	
Marcapiano	Cm	- Cornice marcapiano.	
Finestra	Cf	- Cornice di finestra modanata.	
Porta Finestra			
Portone			
APERTURE DI AREAIZIONE			
SERRAMENTI			
Oscurante	So	Serramento oscurante in legno con alette orientabili	
Porta			
Portone			
Vetrina			
Autorimessa			
POGGIOLO			
INTONACO	In	Finitura di rivestimento tipo mattoni faccia a vista	
PORTICO	Po	- Arco su pilastri intonacato	
ALTRO			
ELEMENTO INCONGRUO	*

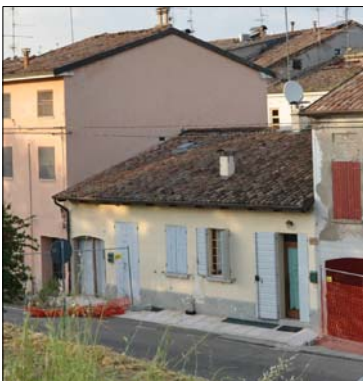
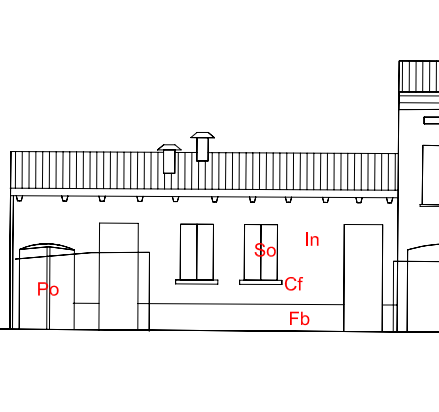
prospetto viale Lungo Secchia

ELEMENTO ARCHITETTONICO	CODICE ELEM.	DESCRIZIONE ELEMENTO	NOTE
CAMINI			
CORNICI			
Sommitale			
Marcapiano			
Finestra	Cf	- Davanzale in pietra	
Porta Finestra			
Portone			
APERTURE DI AREAIZIONE			
SERRAMENTI			
Oscurante	So	Serramento oscurante in legno	
Porta	Pr	Porta in legno	
Portone	Po	Portone arcuato in legno	
Vetrina			
Autorimessa			
POGGIOLO			
INTONACO	In	Intonaco tinteggiato	
PORTICO			
ALTRO	Fb	Fascia basamentale tinteggiata	
ELEMENTO INCONGRUO	*
