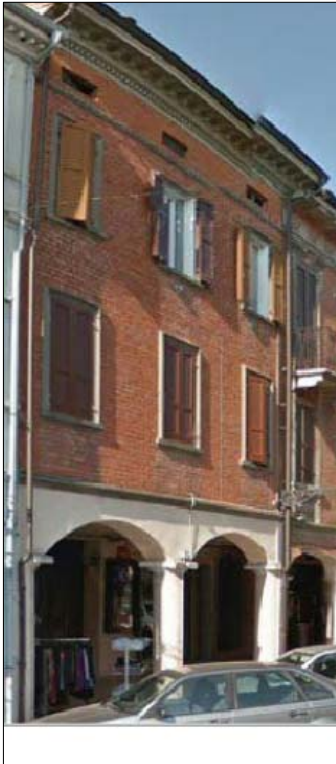
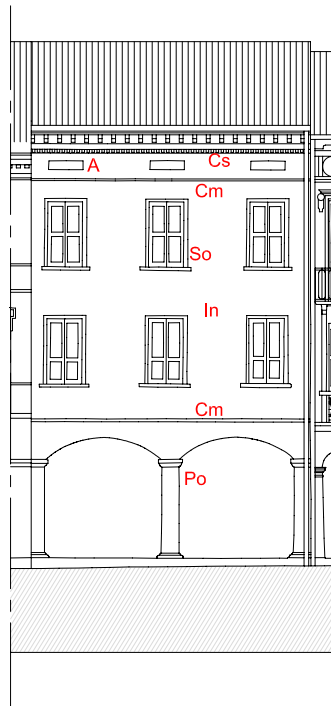
prospetto via Della Pace

ELEMENTO ARCHITETTONICO	CODICE ELEM.	DESCRIZIONE ELEMENTO	NOTE
CAMINI			
CORNICI			
Sommitale	Cs	- Cornice sommitale modanata.	
Marcapiano	Cm	- Cornice marcapiano modanata.	
Finestra	Cf	- Cornice di finestra modanata	
Porta Finestra			
Portone			
APERTURE DI AREAIZIONE	A	Apertura di areaazione con serramento arretrato interno	
SERRAMENTI			
Oscurante	So	Serramento oscurante in legno con alette orientabili	
Porta			
Portone			
Vetrina			
Autorimessa			
POGGIOLO			
INTONACO	In	Finitura in mattoni faccia a vista	
PORTICO	Po	- Arco su colonne intonacato	
ALTRO			
ELEMENTO INCONGRUO	*

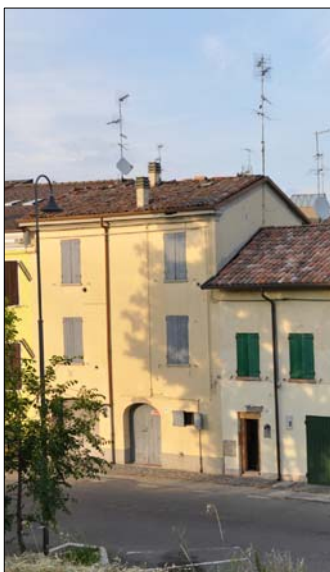
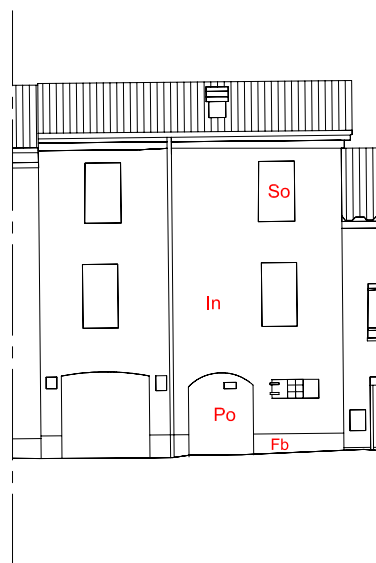
prospetto viale Lungo Secchia

ELEMENTO ARCHITETTONICO	CODICE ELEM.	DESCRIZIONE ELEMENTO	NOTE
CAMINI			
CORNICI			
Sommitale	Cs	- Cornice sommitale.	
Marcapiano			
Finestra			
Porta Finestra			
Portone			
APERTURE DI AREAIZIONE			
SERRAMENTI			
Oscurante	So	Serramento oscurante in legno	
Porta			
Portone	Po	Portone arcuato in legno	
Vetrina			
Autorimessa			
POGGIOLO			
INTONACO	In	Intonaco tinteggiato	
PORTICO			
ALTRO	Fb	Fascia basamentale tinteggiata	
ELEMENTO INCONGRUO	*
