prospetto via Della Pace

prospetto viale Lungo Secchia

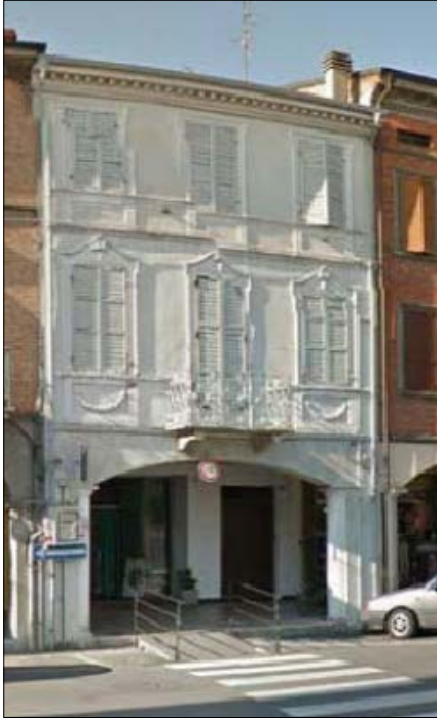
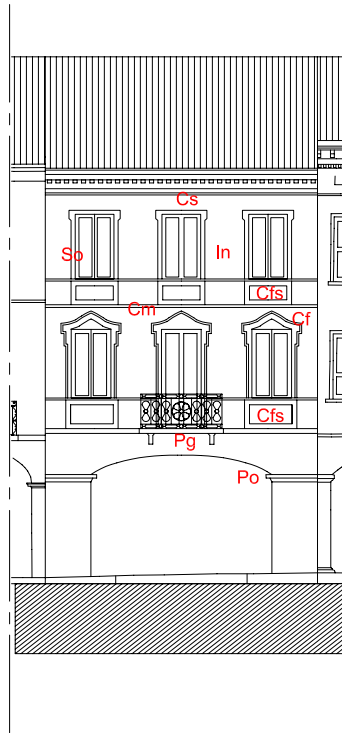
ELEMENTO ARCHITETTONICO	CODICE ELEM.	DESCRIZIONE ELEMENTO	NOTE
CAMINI			
CORNICI			
Sommitale	Cs	- Cornice sommitale modanata.	
Marcapiano	Cm	- Cornice marcapiano modanata.	
Finestra	Cf	- Cornice di finestra modanata con cimasa .	
Porta Finestra			
Portone			
APERTURE DI AREAIZIONE	A	Apertura di areaazione con serramento arretrato interno	
SERRAMENTI			
Oscurante	So	Serramento oscurante in legno con alette orientabili	
Porta			
Portone			
Vetrina			
Autorimessa			
POGGIOLO	Pg	Parapetto metallico di poggiolo a sbalzo con mensole	
INTONACO	In	Intonaco tinteggiato	
PORTICO	Po	- Arco su pilastri intonacato	
ALTRO	Cfs	- Formele sottofinestra decorate a bassorilievo.	
ELEMENTO INCONGRUO	*

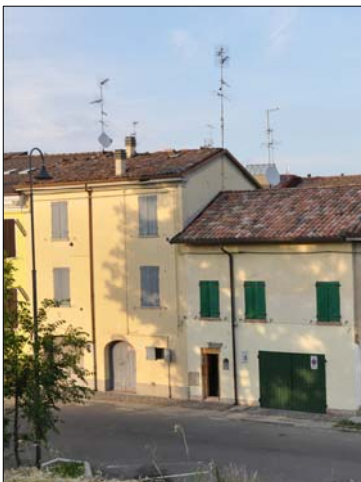
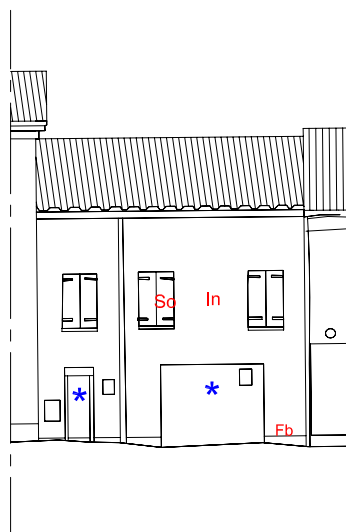
ELEMENTO ARCHITETTONICO	CODICE ELEM.	DESCRIZIONE ELEMENTO	NOTE
CAMINI			
CORNICI			
Sommitale			
Marcapiano			
Finestra			
Porta Finestra			
Portone			
APERTURE DI AREAIZIONE			
SERRAMENTI			
Oscurante	So	Serramento oscurante in legno	
Porta			
Portone			
Vetrina			
Autorimessa			
POGGIOLO			
INTONACO	In	Intonaco tinteggiato	
PORTICO			
ALTRO	Fb	Fascia basamentale rivestita in pietra	
ELEMENTO INCONGRUO	*	Per forma e materiali
