Perimetrazione ed identificazione U.M.I.

ESITO AGIBILITA' (secondo schedatura AeDES)

PARTICELLA 283

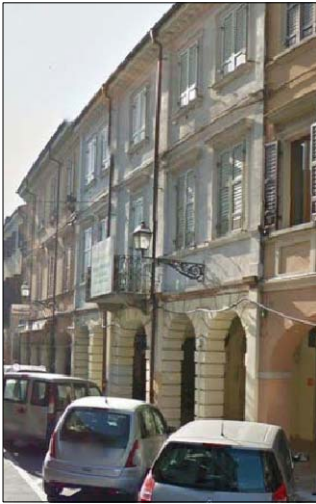
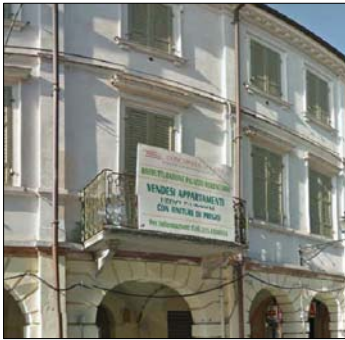
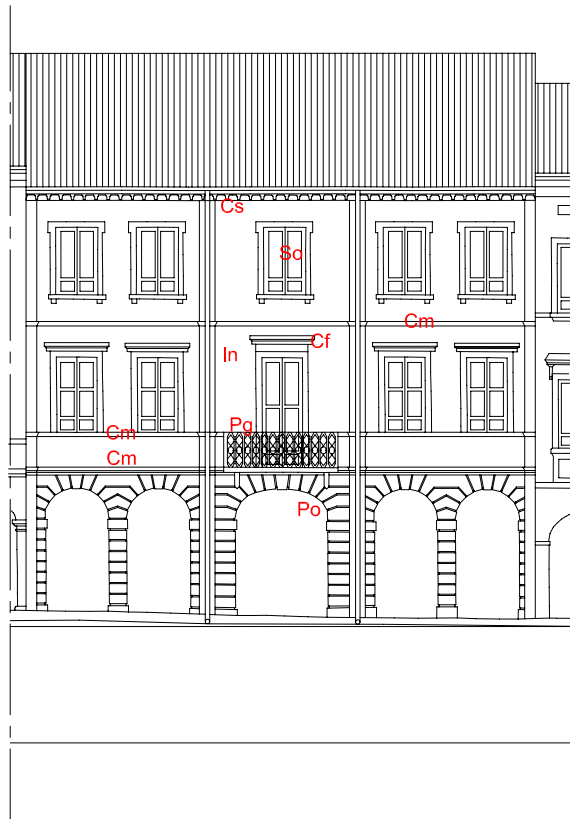
prospetto via Della Pace

ELEMENTO ARCHITETTONICO	CODICE ELEM.	DESCRIZIONE ELEMENTO	NOTE
CAMINI			
CORNICI			
Sommitale	Cs	- Cornice sommitale modanata.	
Marcapiano	Cm	- Cornice marcapiano modanata.	
Finestra	Cf	- Cornice di finestra modanata con comasa a sbalzo	
Porta Finestra			
Portone			
APERTURE DI AREAIZIONE			
SERRAMENTI			
Oscurante	So	Serramento oscurante in legno con alette orientabili	
Porta			
Portone			
Vetrina			
Autorimessa			
POGGIOLO	Pg	Parapetto metallico di poggiolo a sbalzo con mensole	
INTONACO	In	Intonaco tinteggiato.	
PORTICO	Po	- Arco intonacato finitura bugnato	
ALTRO			
ELEMENTO INCONGRUO	*

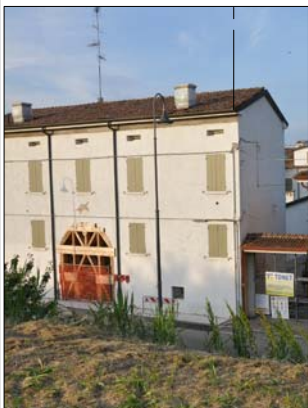
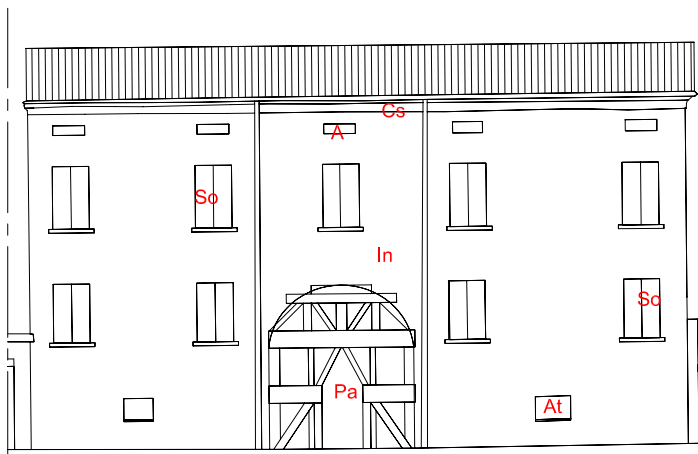
prospetto viale Lungo Secchia

ELEMENTO ARCHITETTONICO	CODICE ELEM.	DESCRIZIONE ELEMENTO	NOTE
CAMINI			
CORNICI			
Sommitale	Cs	Cornice sommitale	
Marcapiano			
Finestra			
Porta Finestra			
Portone			
APERTURE DI AREAIZIONE	A	Apertura di areazione con serramento arretrato Interno	
	At	Apertura di areazione zona interrata	
SERRAMENTI			
Oscurante	So	Serramento oscurante in legno	
Porta			
Portone			
Vetrina			
Autorimessa			
POGGIOLO			
INTONACO	In	Intonaco tinteggiato.	
PORTICO			
ALTRO	Pa	Arco di accesso	
ELEMENTO INCONGRUO	*
