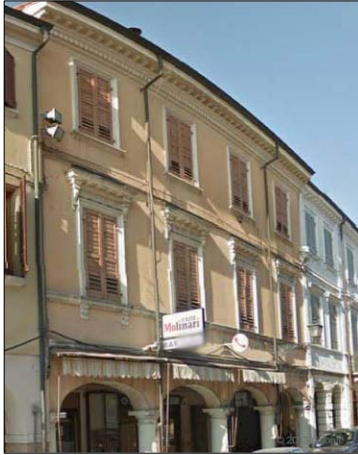
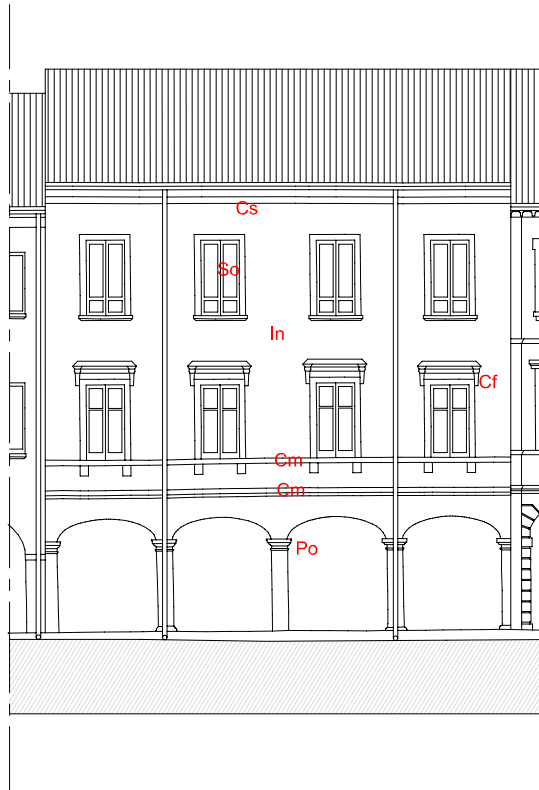
prospetto via Della Pace

ELEMENTO ARCHITETTONICO	CODICE ELEM.	DESCRIZIONE ELEMENTO	NOTE
CAMINI			
CORNICI			
Sommitale	Cs	- Cornice sommitale modanata.	
Marcapiano	Cm	- Cornice marcapiano modanata.	
Finestra	Cf	- Cornice di finestra costituita da davanzale piedritti e cimasa a sbalzo retta da mensole	
Porta Finestra			
Portone			
APERTURE DI AREAIZIONE			
SERRAMENTI			
Oscurante	So	Serramento oscurante in legno con alette orientabili	
Porta			
Portone			
Vetrina			
Autorimessa			
POGGIOLO			
INTONACO	In	Intonaco tinteggiato.	
PORTICO	Po	- Arco intonacato, su colonne lisce con capitello	
ALTRO			
ELEMENTO INCONGRUO	*

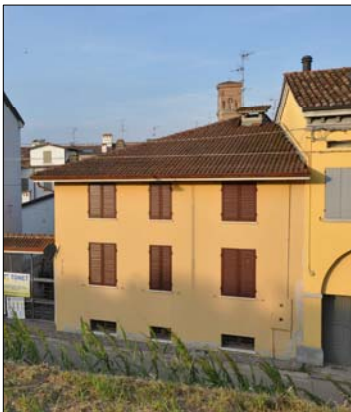
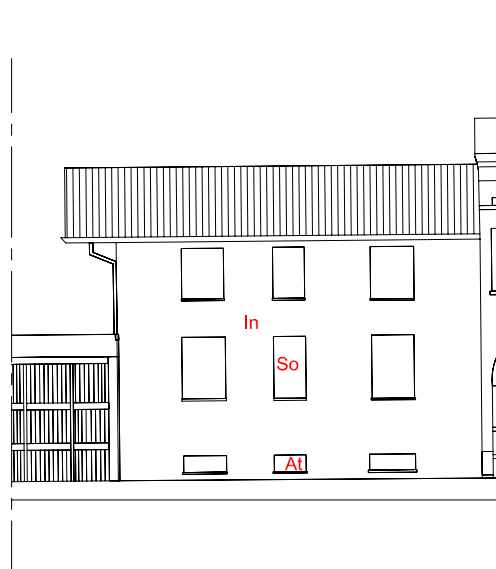
prospetto viale Lungo Secchia

ELEMENTO ARCHITETTONICO	CODICE ELEM.	DESCRIZIONE ELEMENTO	NOTE
CAMINI			
CORNICI			
Sommitale			
Marcapiano			
Finestra			
Porta Finestra			
Portone			
APERTURE DI AREAIZIONE	At	Apertura di areaazione zona interrata	
SERRAMENTI			
Oscurante	So	Serramento oscurante in legno con alette mobili	
Porta			
Portone			
Vetrina			
Autorimessa			
POGGIOLO			
INTONACO	In	Intonaco tinteggiato.	
PORTICO			
ALTRO			
ELEMENTO INCONGRUO	*
