U.M.I. Fg 36 Mapp  
291-292-293-294-295-296-297-298

## DESCRIZIONE DELLE CARATTERISTICHE PRINCIPALI DEI FABBRICATI COMPONENTI LA UMI E DEL LORO RUOLO NEL CONTESTO

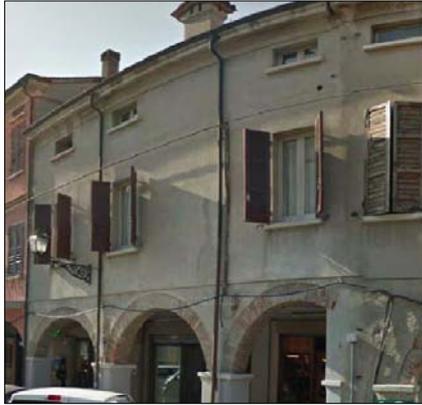
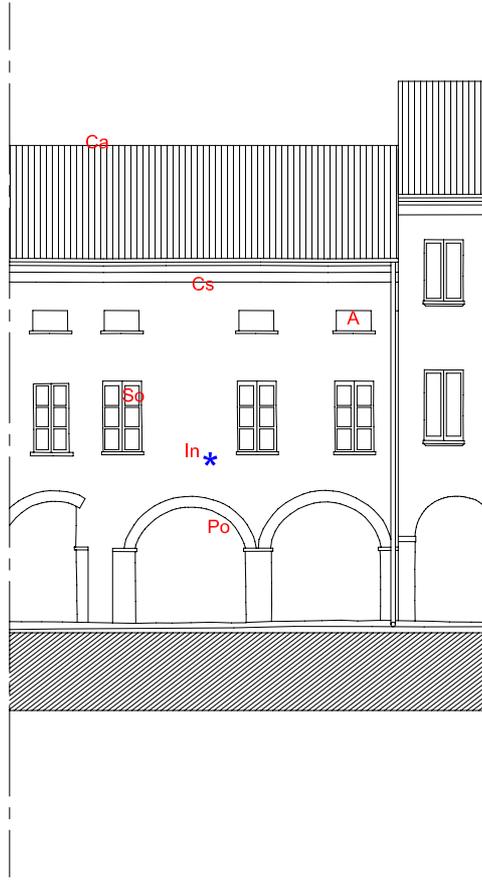
prospetto via Della Pace

ELEMENTO ARCHITETTONICO	CODICE ELEM.	DESCRIZIONE ELEMENTO	NOTE
CAMINI	Ca	- Camino rettangolare intonacato con copertura in coppi.	
CORNICI			
Sommitale	Cs	- Cornice sommitale modanata.	
Marcapiano			
Finestra			
Porta Finestra			
Portone			
APERTURE DI AREAIZIONE	A	Apertura di areazione con serramento arretrato interno	
SERRAMENTI			
Oscurante	So	Serramento oscurante in legno con alette orientabili	
Porta			
Portone			
Vetrina			
Autorimessa			
POGGIOLO	Pg	Parapetto metallico di poggolo a sbalzo con mensole	
INTONACO	In	Intonaco tipo cementizio.	
PORTICO	Po	- Arco con corona faccia a vista, su pilastri intonacati	
ALTRO			
ELEMENTO INCONGRUO	*	Forse in origine finitura mattoni faccia a vista.

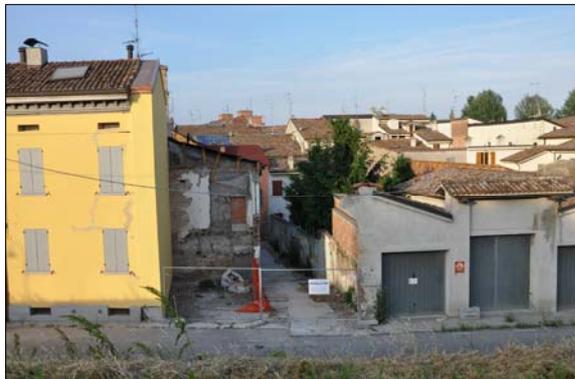
prospetto viale Lungo Secchia

FRONTE NON LEGGIBILE

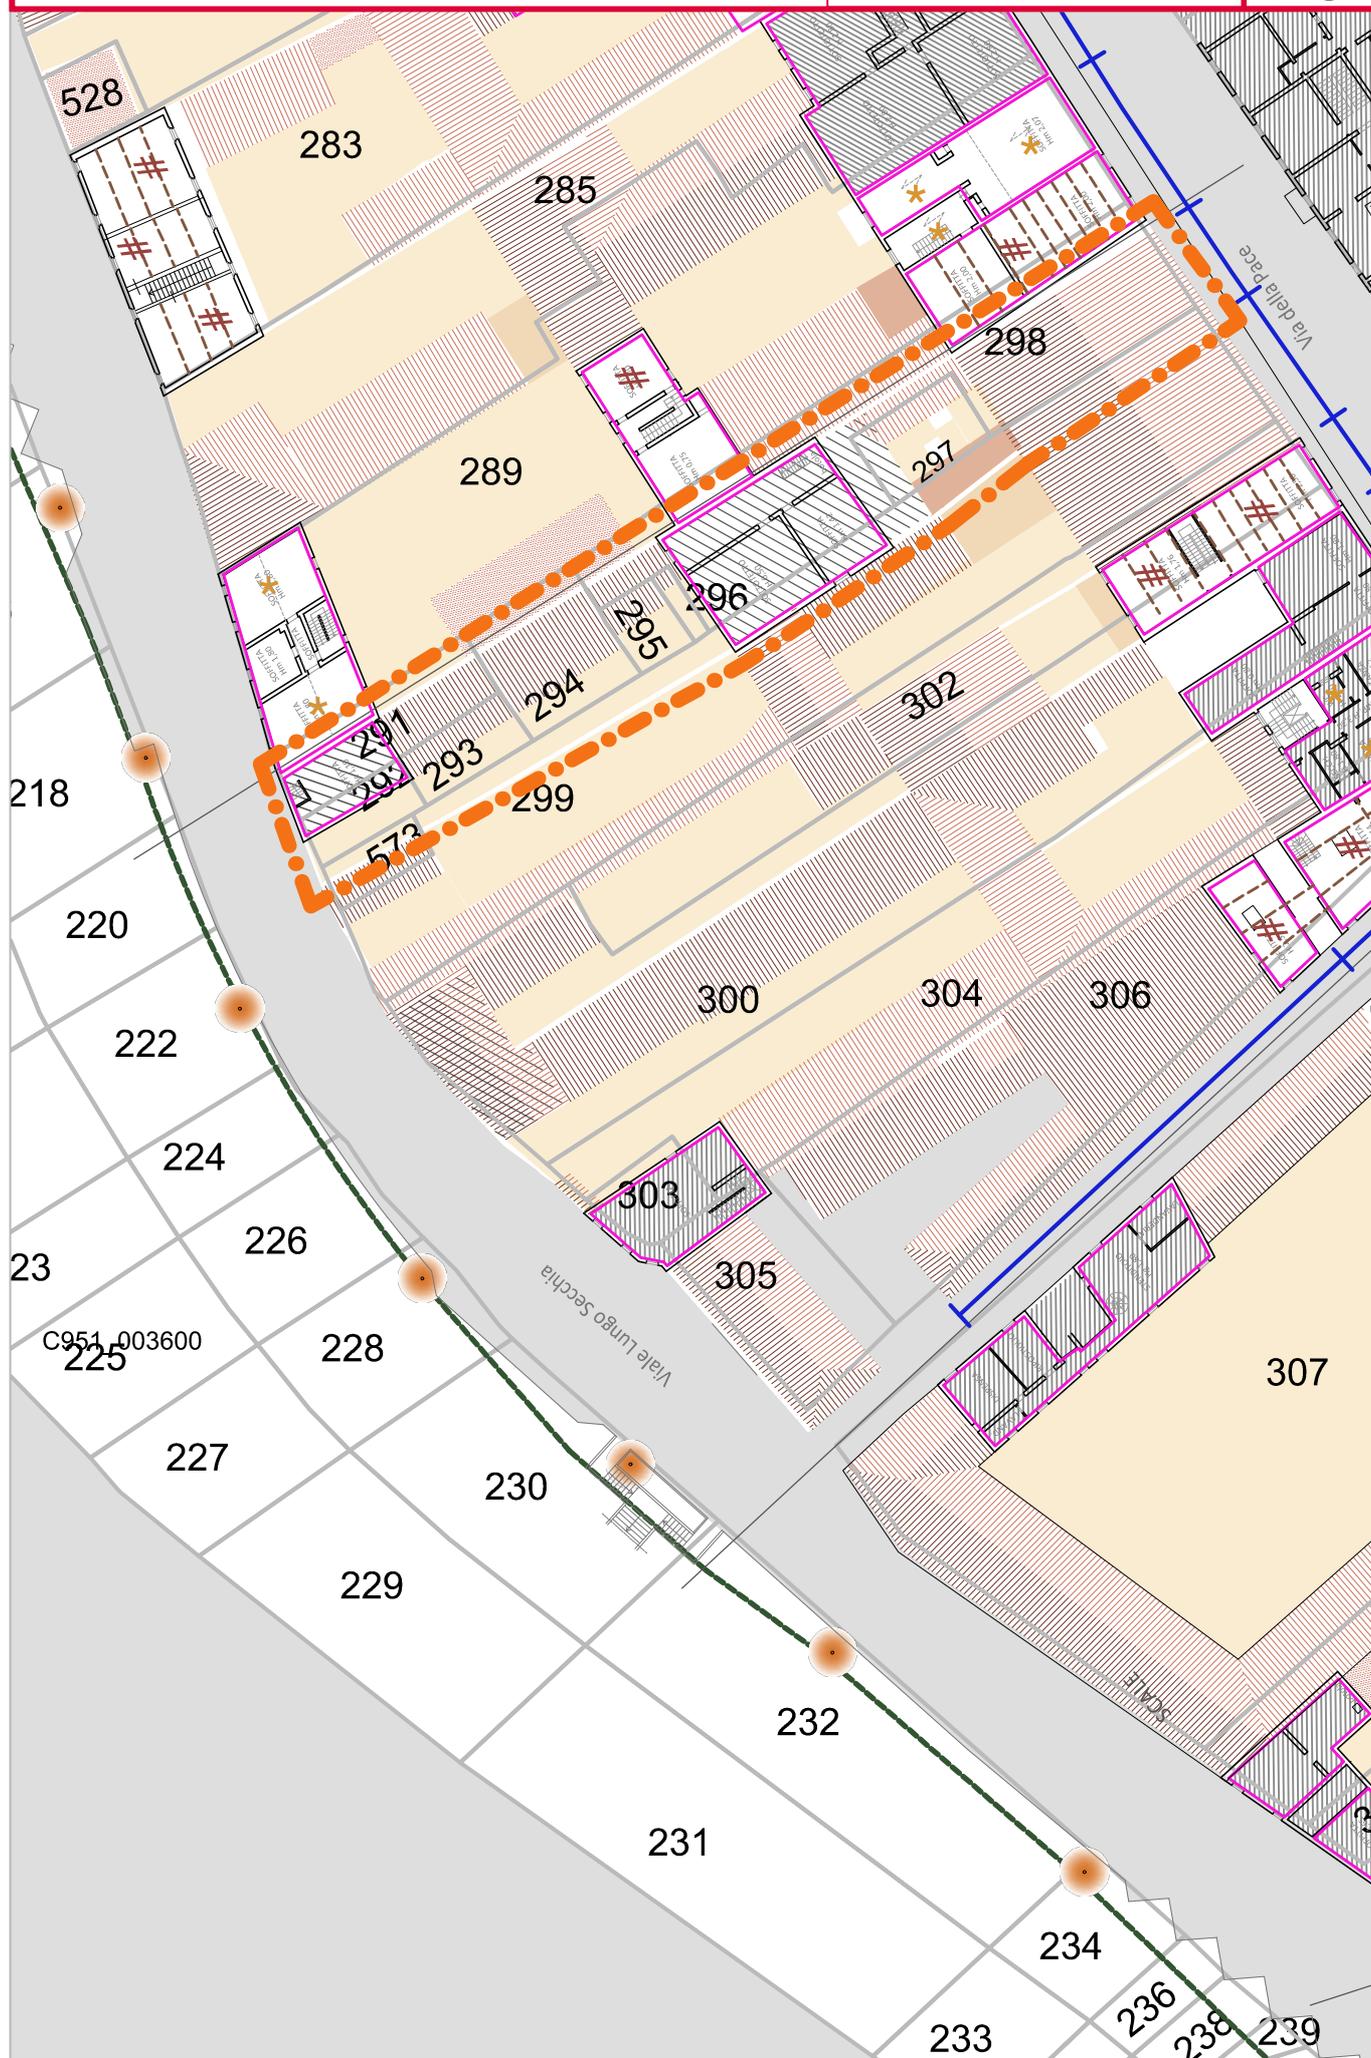
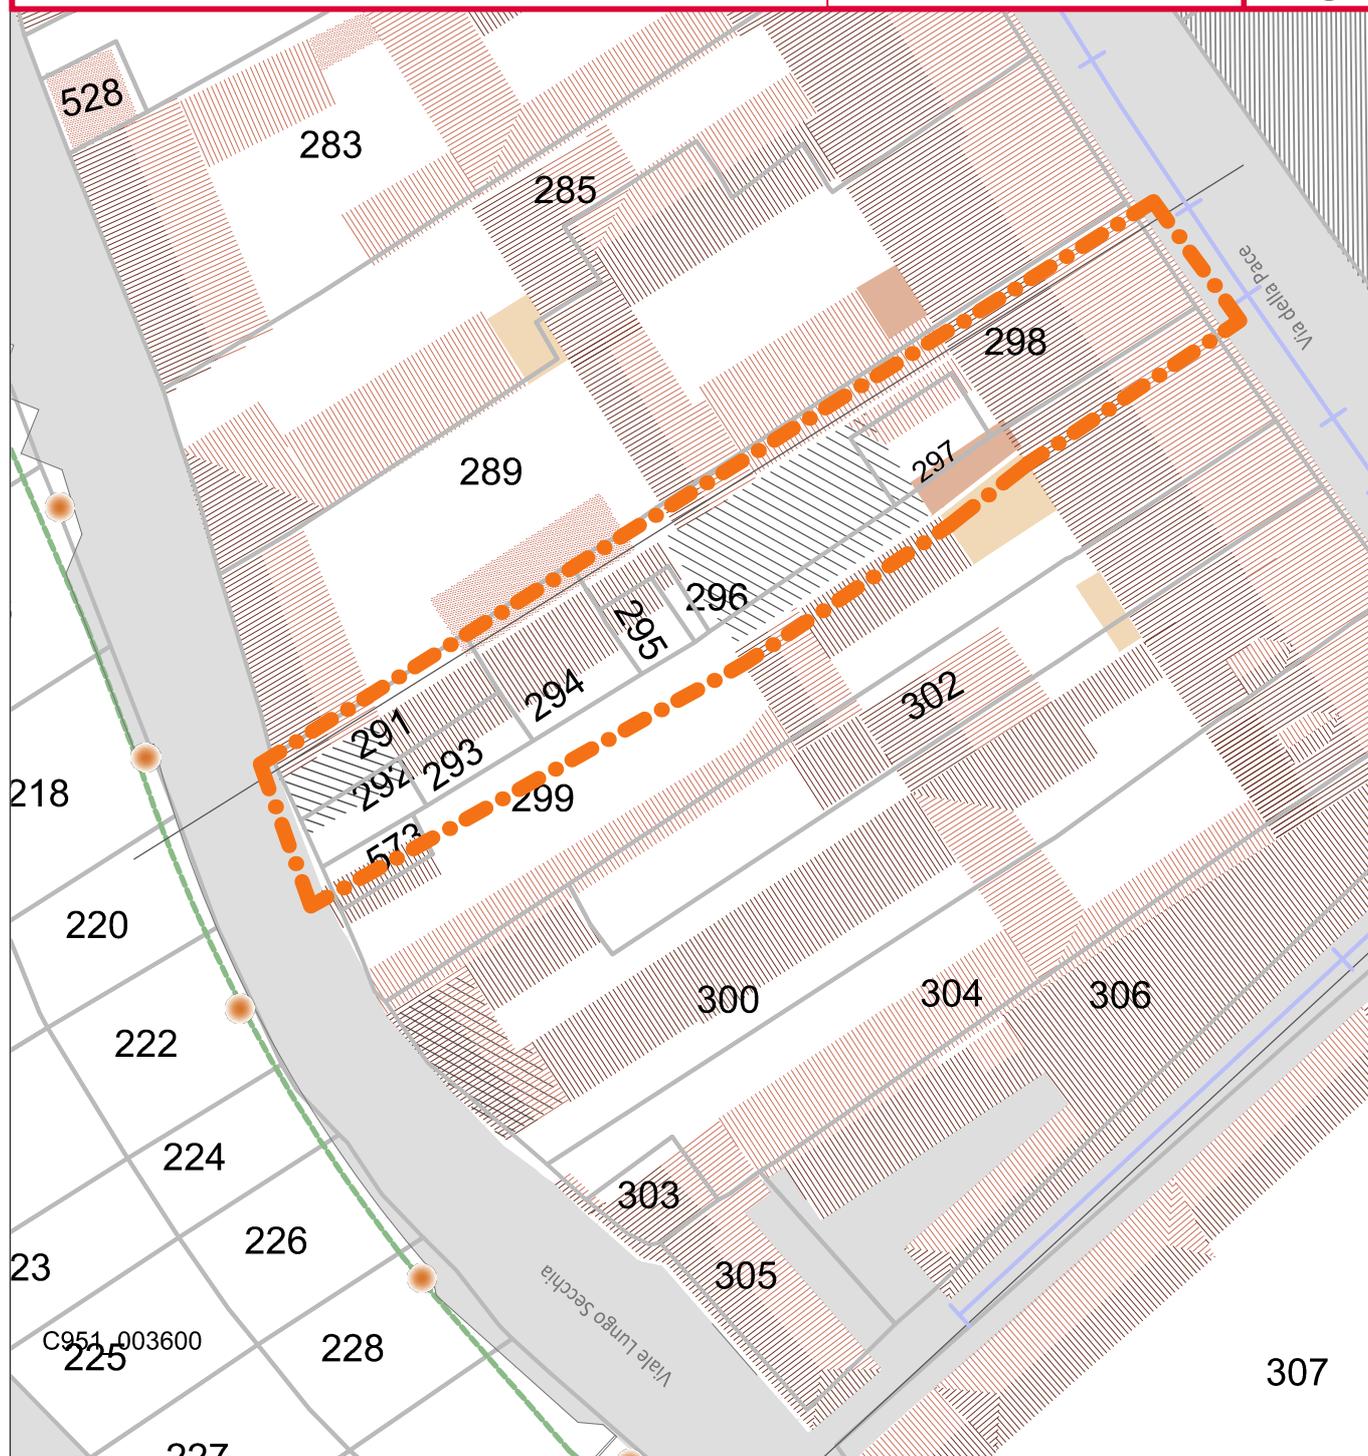
**SEDIME TOTALE:**

407 m<sup>2</sup> COPERTI + (107+18) m<sup>2</sup> SCOPERTI + 35 m<sup>2</sup> PORTICI SU VIA PACE = 567 m<sup>2</sup>

VOLUME PIANO TERRA: 407 m<sup>2</sup> x 3 m = 1.221 m<sup>3</sup>

VOLUME PIANO PRIMO: 384 m<sup>2</sup> x 3 m = 1.152 m<sup>3</sup>

VOLUME PIANO SECONDO: 384 m<sup>2</sup> x 2,5 m = 960 m<sup>3</sup>

VOLUME PIANO TERZO: 145 m<sup>2</sup> x 1,5 m = 217,5 m<sup>3</sup>

**VOLUME TOTALE: circa 3.550,5 m<sup>3</sup>/ circa 1.320 m<sup>2</sup>**

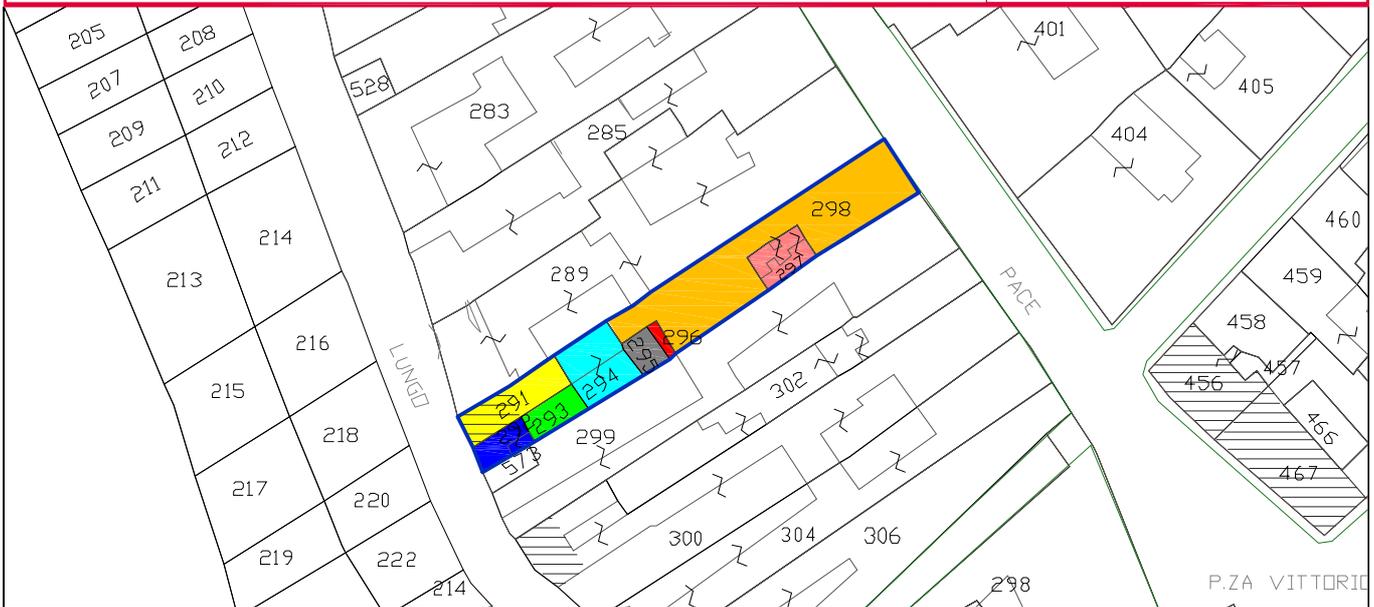
CARATTERISTICHE COSTRUTTIVE E STRUTTURALI

PARTICELLA 291

STRUTTURE VERTICALI

TIPOLOGIA: a tessitura irregolare e di cattiva qualità; specificata l'assenza di pilastri isolati

ORIZZONTAMENTI

TIPOLOGIA: travi con soletta deformabile

COPERTURA

TIPOLOGIA: non spingente leggera

PARTICELLA 294

TIPOLOGIA: a tessitura regolare e di buona qualità, a tessitura irregolare di cattiva qualità; specificata l'assenza di pilastri isolati

TIPOLOGIA: con soletta semirigida, con soletta rigida

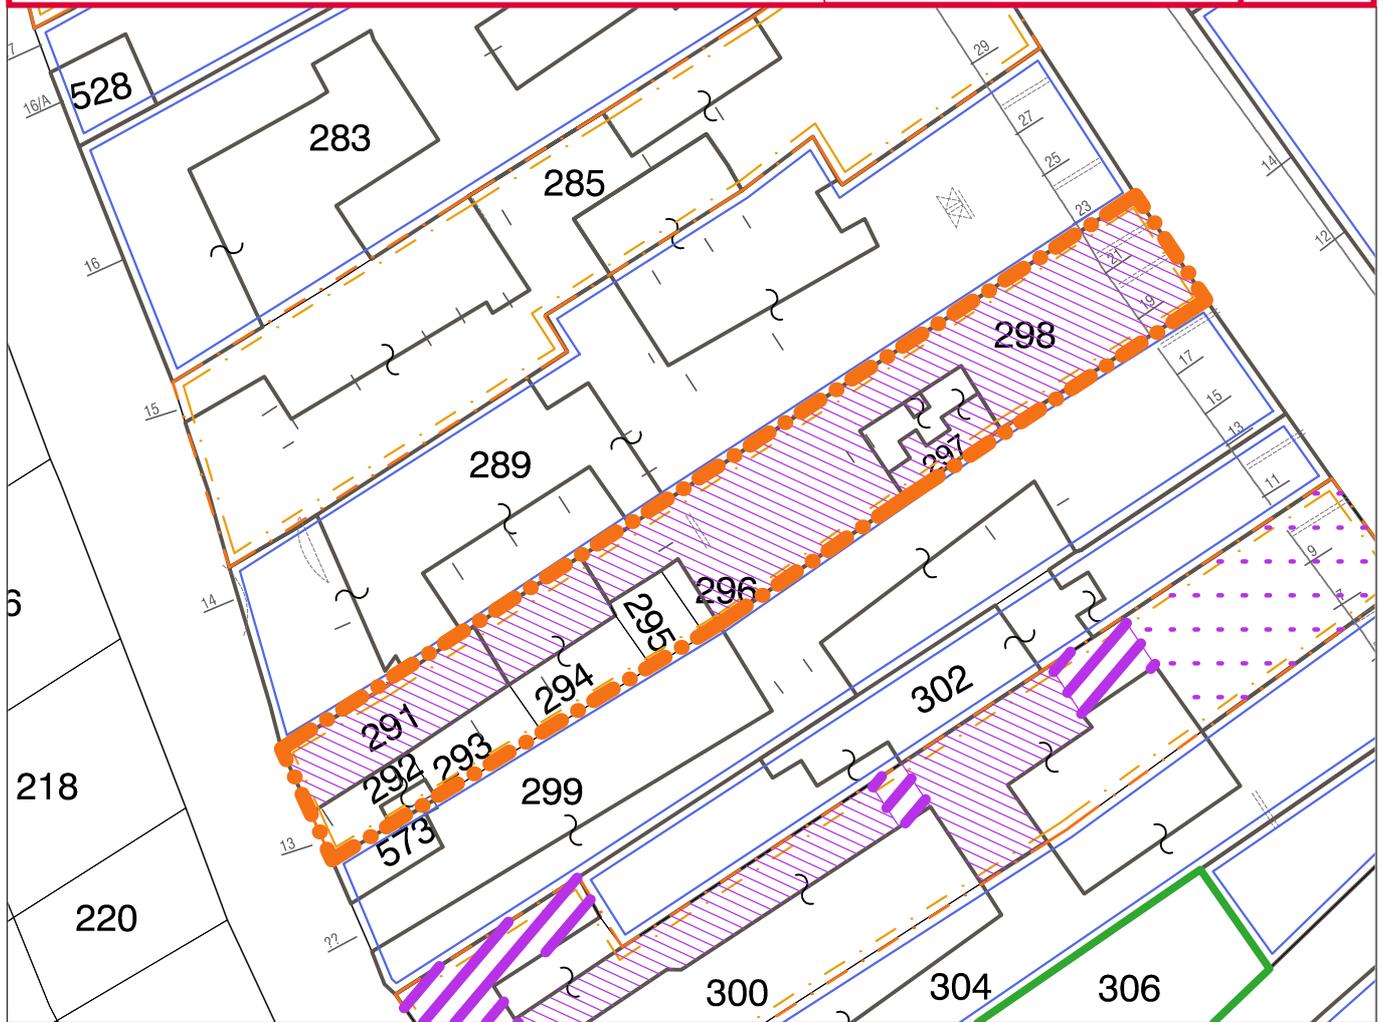
**SEDIME TOTALE:**

403 m<sup>2</sup> COPERTI + (107+22) m<sup>2</sup> SCOPERTI + 35 m<sup>2</sup> PORTICI SU VIA PACE = 567 m<sup>2</sup>

VOLUME PIANO TERRA: (267+100+36) m<sup>2</sup> x 3 m = 1.209 m<sup>3</sup>

VOLUME PIANO PRIMO: (283+100) m<sup>2</sup> x 3 m = 1.149 m<sup>3</sup>

VOLUME PIANO SECONDO: (147+97) m<sup>2</sup> x 2,5 m = 610 m<sup>3</sup>

**VOLUME TOTALE: circa 2.968 m<sup>3</sup>/ circa 1.030 m<sup>2</sup>**

**RIDUZIONE VOLUME: circa -582,5 m<sup>3</sup>/ circa -290 m<sup>2</sup>**

Le modalità di intervento, rappresentate nelle planimetri allegare, sono:

- (P) risanamento conservativo del fronte su via Pace (1);
- (P) riqualificazione edilizia dei corpi di fabbrica affacciati su via della Pace (2);
- (I) demolizione dei corpi edificati che ostruiscono in parte il cavetto interno e sistemazione della corte con riforma della scala esterna ed eliminazione delle tettoie in materiale plastico (3);

- (P) valorizzazione delle arcate del portico interno per arieggiare ed illuminare il passaggio (4);
- (I) riduzione del volume del corpo centrale (5) e della testata su via Don Minzoni (6), attualmente in parte crollati e in parte demoliti;

- (P) rifacimento in mattoni del muro di confine divisorio tra la UMI 26 e la UMI 27 (7);
- (P) rifacimento del portale ad arco e ripristino della cortina muraria su via don Minzoni (8);
