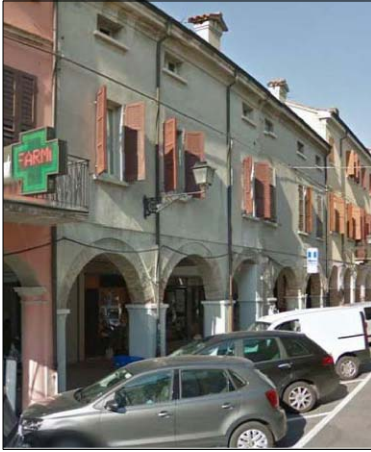
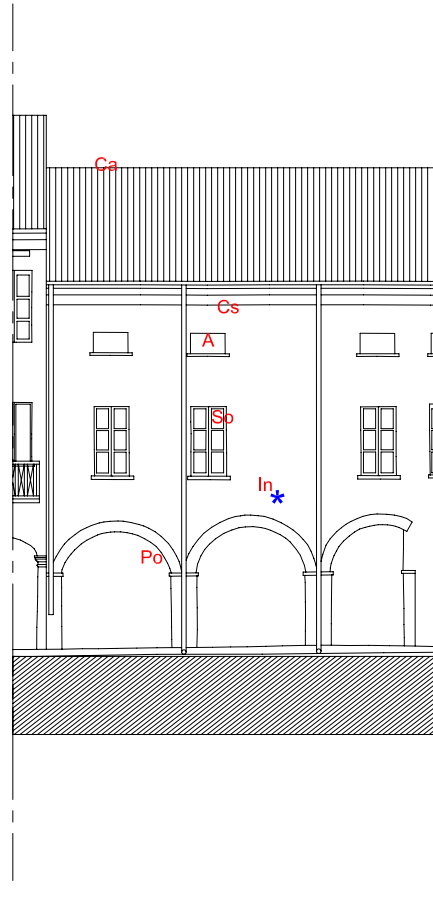
prospetto via Della Pace

ELEMENTO ARCHITETTONICO	CODICE ELEM.	DESCRIZIONE ELEMENTO	NOTE
CAMINI	Ca	- Camino rettangolare intonacato con copertura in coppi.	
CORNICI			
Sommitale	Cs	- Cornice sommitale modanata.	
Marcapiano			
Finestra			
Porta Finestra			
Portone			
APERTURE DI AREAIZIONE	A	Apertura di areazione con serramento arretrato interno	
SERRAMENTI			
Oscurante	So	Serramento oscurante in legno con alette orientabili	
Porta			
Portone			
Vetrina			
Autorimessa			
POGGIOLO			
INTONACO	In	Intonaco tipo cementizio	
PORTICO	Po	- Arco con corona frontale faccia a vista, su pilastri intonacati	
ALTRO			
ELEMENTO INCONGRUO	*	Forse in origine finitura mattoni faccia a vista.

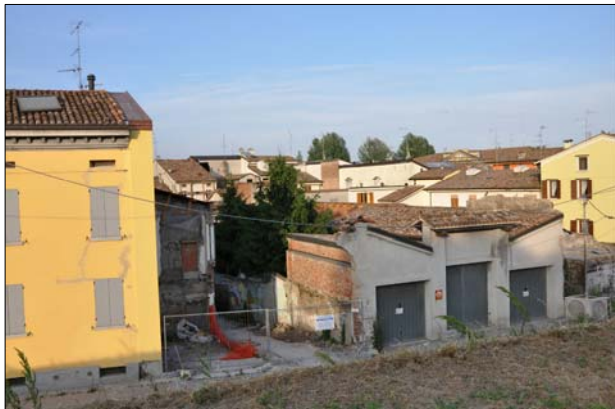
prospetto viale Lungo Secchia

FRONTE NON LEGGIBILE

ELEMENTO ARCHITETTONICO	CODICE ELEM.	DESCRIZIONE ELEMENTO	NOTE
CAMINI			
CORNICI			
Sommitale			
Marcapiano			
Finestra			
Porta Finestra			
Portone			
APERTURE DI AREAIZIONE			
SERRAMENTI			
Oscurante			
Porta			
Portone			
Vetrina			
Autorimessa			
POGGIOLO			
INTONACO			
PORTICO			
ALTRO			
ELEMENTO INCONGRUO	*
