Perimetrazione ed identificazione U.M.I.

ESITO AGIBILITA' (secondo schedatura AeDES)

CATEGORIE D'INTERVENTO NEL CENTRO STORICO (secondo PSC)

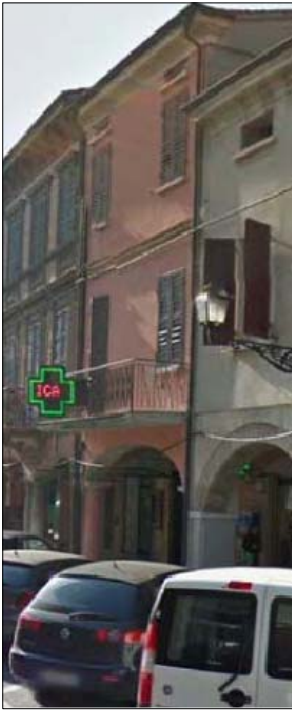
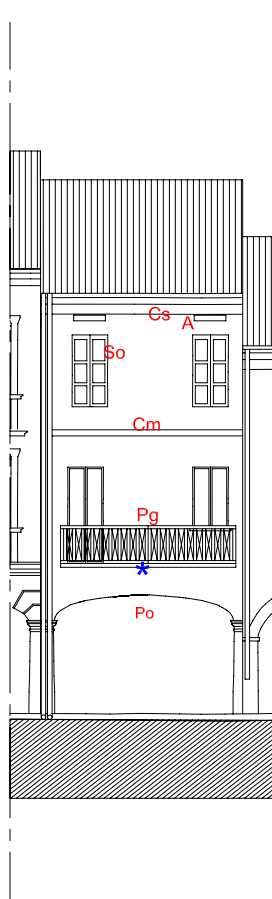
prospetto via Della Pace

ELEMENTO ARCHITETTONICO	CODICE ELEM.	DESCRIZIONE ELEMENTO	NOTE
CAMINI			
CORNICI			
Sommitale	Cs	- Cornice sommitale modanata.	
Marcapiano	Cm	- Cornice marcapiano modanata.	
Finestra			
Porta Finestra			
Portone			
APERTURE DI AREAZIONE	A	Apertura di areazione con serramento arretrato interno	
SERRAMENTI			
Oscurante	So	Serramento oscurante in legno con alette orientabili	
Porta			
Portone			
Vetrina			
Autorimessa			
POGGIOLO	Pg	Parapetto metallico di poggiolo a sbalzo con mensole	
INTONACO	In	Intonaco tinteggiato	
PORTICO	Po	- Arco intonacato dipinto - Colonne intonacate con capitello tipo dorico	
ALTRO			
ELEMENTO INCONGRUO	*

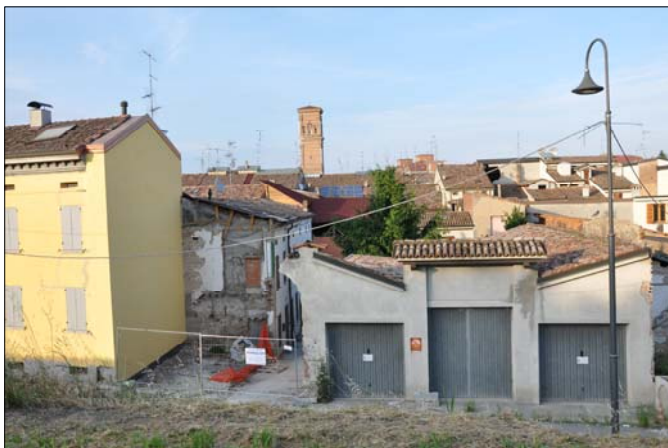
prospetto viale Lungo Secchia

FRONTE NON LEGGIBILE

ELEMENTO ARCHITETTONICO	CODICE ELEM.	DESCRIZIONE ELEMENTO	NOTE
CAMINI			
CORNICI			
Sommitale			
Marcapiano			
Finestra			
Porta Finestra			
Portone			
APERTURE DI AREAZIONE			
SERRAMENTI			
Oscurante			
Porta			
Portone			
Vetrina			
Autorimessa			
POGGIOLO			
INTONACO			
PORTICO			
ALTRO			
ELEMENTO INCONGRUO	*
