prospetto via Della Pace

PARTICELLA 302

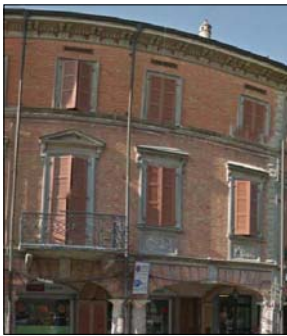
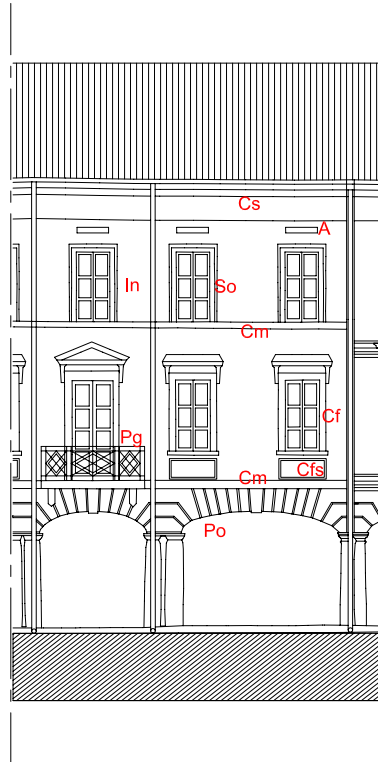
ELEMENTO ARCHITETTONICO	CODICE ELEM.	DESCRIZIONE ELEMENTO	NOTE
CAMINI			
CORNICI			
Sommitale	Cs	- Cornice sommitale modanata.	
Marcapiano	Cm	- Cornice marcapiano modanata.	
Finestra	Cf	Cornice di finestra costituita da davanzale piedritti e cimasa a sbalzo retta da mensole	
Porta Finestra			
Portone			
APERTURE DI AREAIZIONE	A	Apertura di areazione con serramento arretrato interno	
SERRAMENTI			
Oscurante	So	Serramento oscurante in legno con alette orientabili	
Porta			
Portone			
Vetrina			
Autorimessa			
POGGIOLO	Pg	Parapetto metallico di poggiolo a sbalzo con mensole	
INTONACO	In	Finitura in mattoni faccia a vista	
PORTICO	Po	- Arco in laterizio sagomato a bugnato - Colonne con finitura a bugne allacciate	
ALTRO	Cfs	- Formele sottofinestra decorate a bassorilievo.	
ELEMENTO INCONGRUO	*

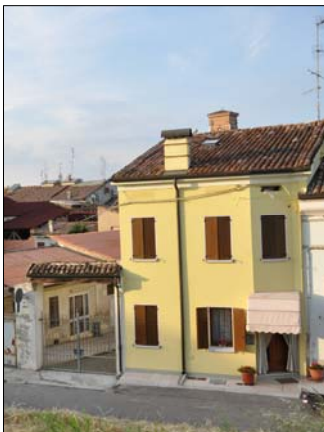
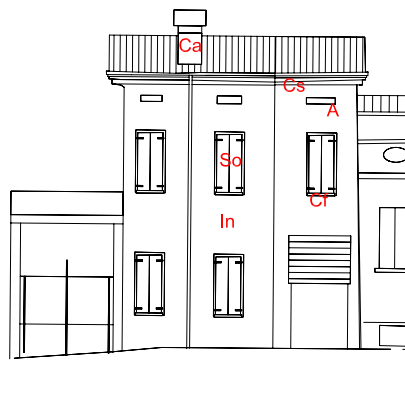
prospetto viale Lungo Secchia

ELEMENTO ARCHITETTONICO	CODICE ELEM.	DESCRIZIONE ELEMENTO	NOTE
CAMINI	Ca	- Camino intonacato con cornici in laterizio.	
CORNICI			
Sommitale	Cs	- Cornice sommitale modanata.	
Marcapiano			
Finestra	Cf	- Davanzale in pietra	
Porta Finestra			
Portone			
APERTURE DI AREAIZIONE	A	Apertura di areazione con serramento arretrato interno	
SERRAMENTI			
Oscurante	So	Serramento oscurante in legno	
Porta			
Portone			
Vetrina			
Autorimessa			
POGGIOLO			
INTONACO	In	Intonaco cementizio (?) tinteggiato	
PORTICO			
ALTRO			
ELEMENTO INCONGRUO	*

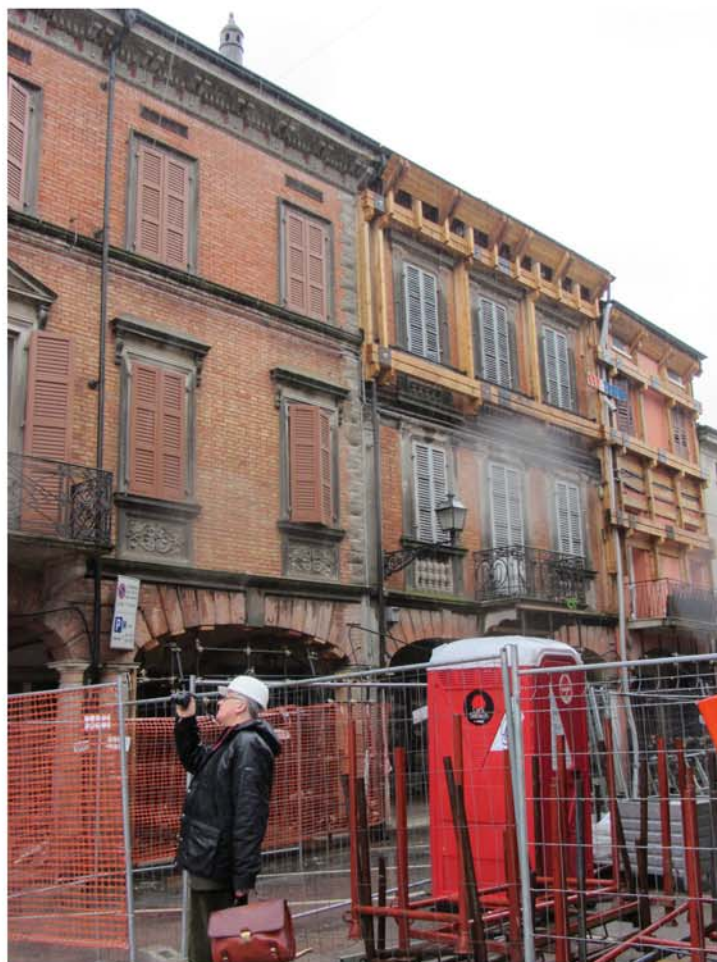
IMG_0005

TIPOLOGIA:
 a) a tessitura irregolare e di cattiva qualità; specificata assenza pilastri isolati
 b) a tessitura irregolare e di cattiva qualità, mista; specificata assenza pilastri isolati

TIPOLOGIA:
 a) travi con soletta rigida
 b) travi con soletta rigida

TIPOLOGIA:
 a) non spingente pesante
 b) non spingente pesante

LIVELLO DI DANNO:
 a) nullo
 b) nullo
