## DESCRIZIONE DELLE CARATTERISTICHE PRINCIPALI DEI FABBRICATI COMPONENTI LA UMI E DEL LORO RUOLO NEL CONTESTO

## MODALITA' DI INTERVENTO PREVISTE

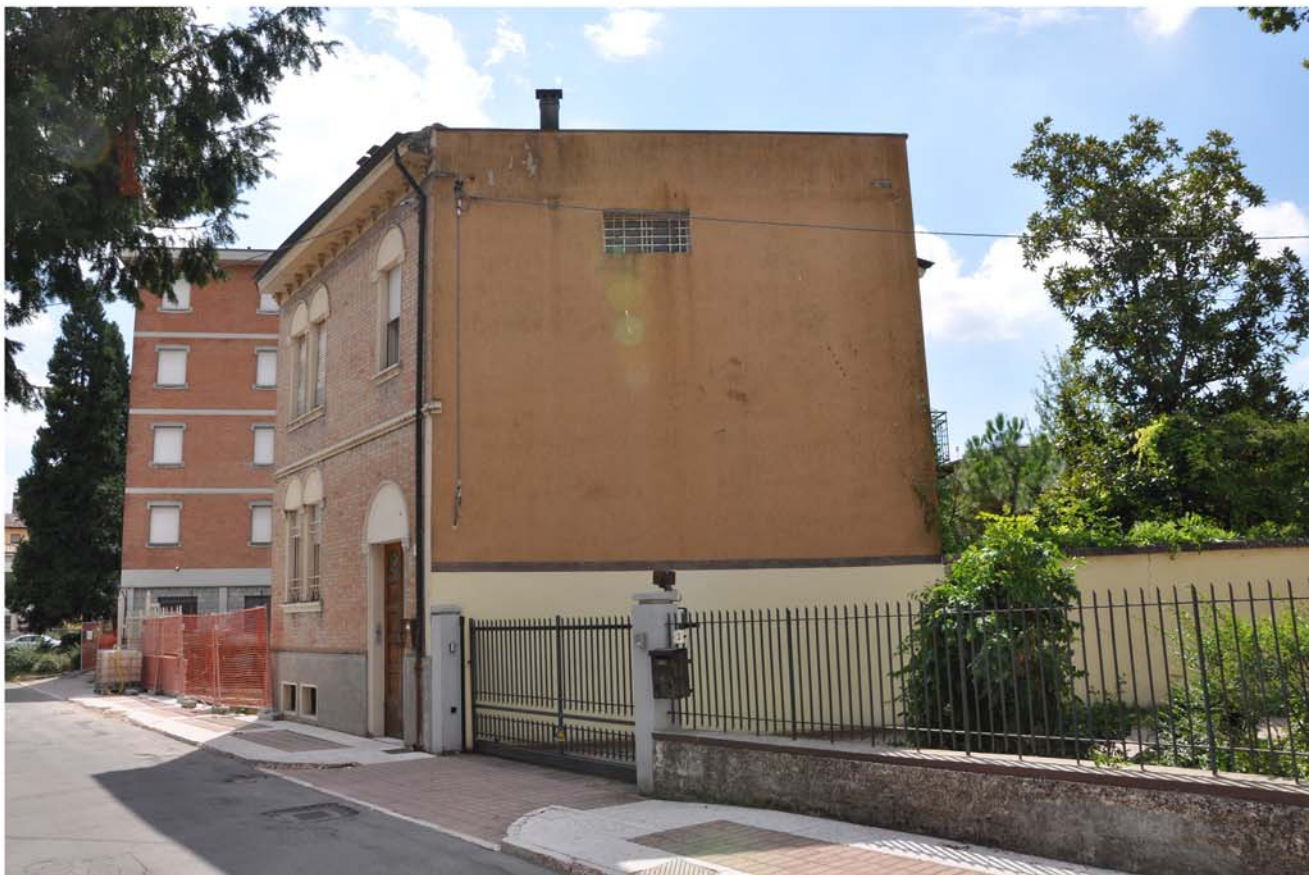
DSC\_0042

Il palazzetto di via Decime era formato da due componenti di volume grossomodo analogo, ma di diversa epoca e di diverso valore architettonico. La parte più antica e di maggior pregio, sottoposta dal vigente RUE a Restauro e risanamento conservativo, è stata completamente demolita a causa dei danni provocati dal sisma, mentre la parte più recente, sottoposta a Ristrutturazione edilizia/conservativa, si è conservata seppure classificata dalle schede Aedes con danno di grado F.
