DESCRIZIONE DELLE CARATTERISTICHE PRINCIPALI DEI FABBRICATI COMPONENTI LA UMI E DEL LORO RUOLO NEL CONTESTO

La UMI in questione fa parte del piccolo abitato rurale di Terzi e Livelli, compreso nell'omonimo Ambito di ristrutturazione urbanistica (AR4) perimetrato nel territorio della frazione di S. Giovanni. La UMI é formata da una sola unità, fortemente danneggiata e completamente demolita, collocata alle spalle della UMI 76.

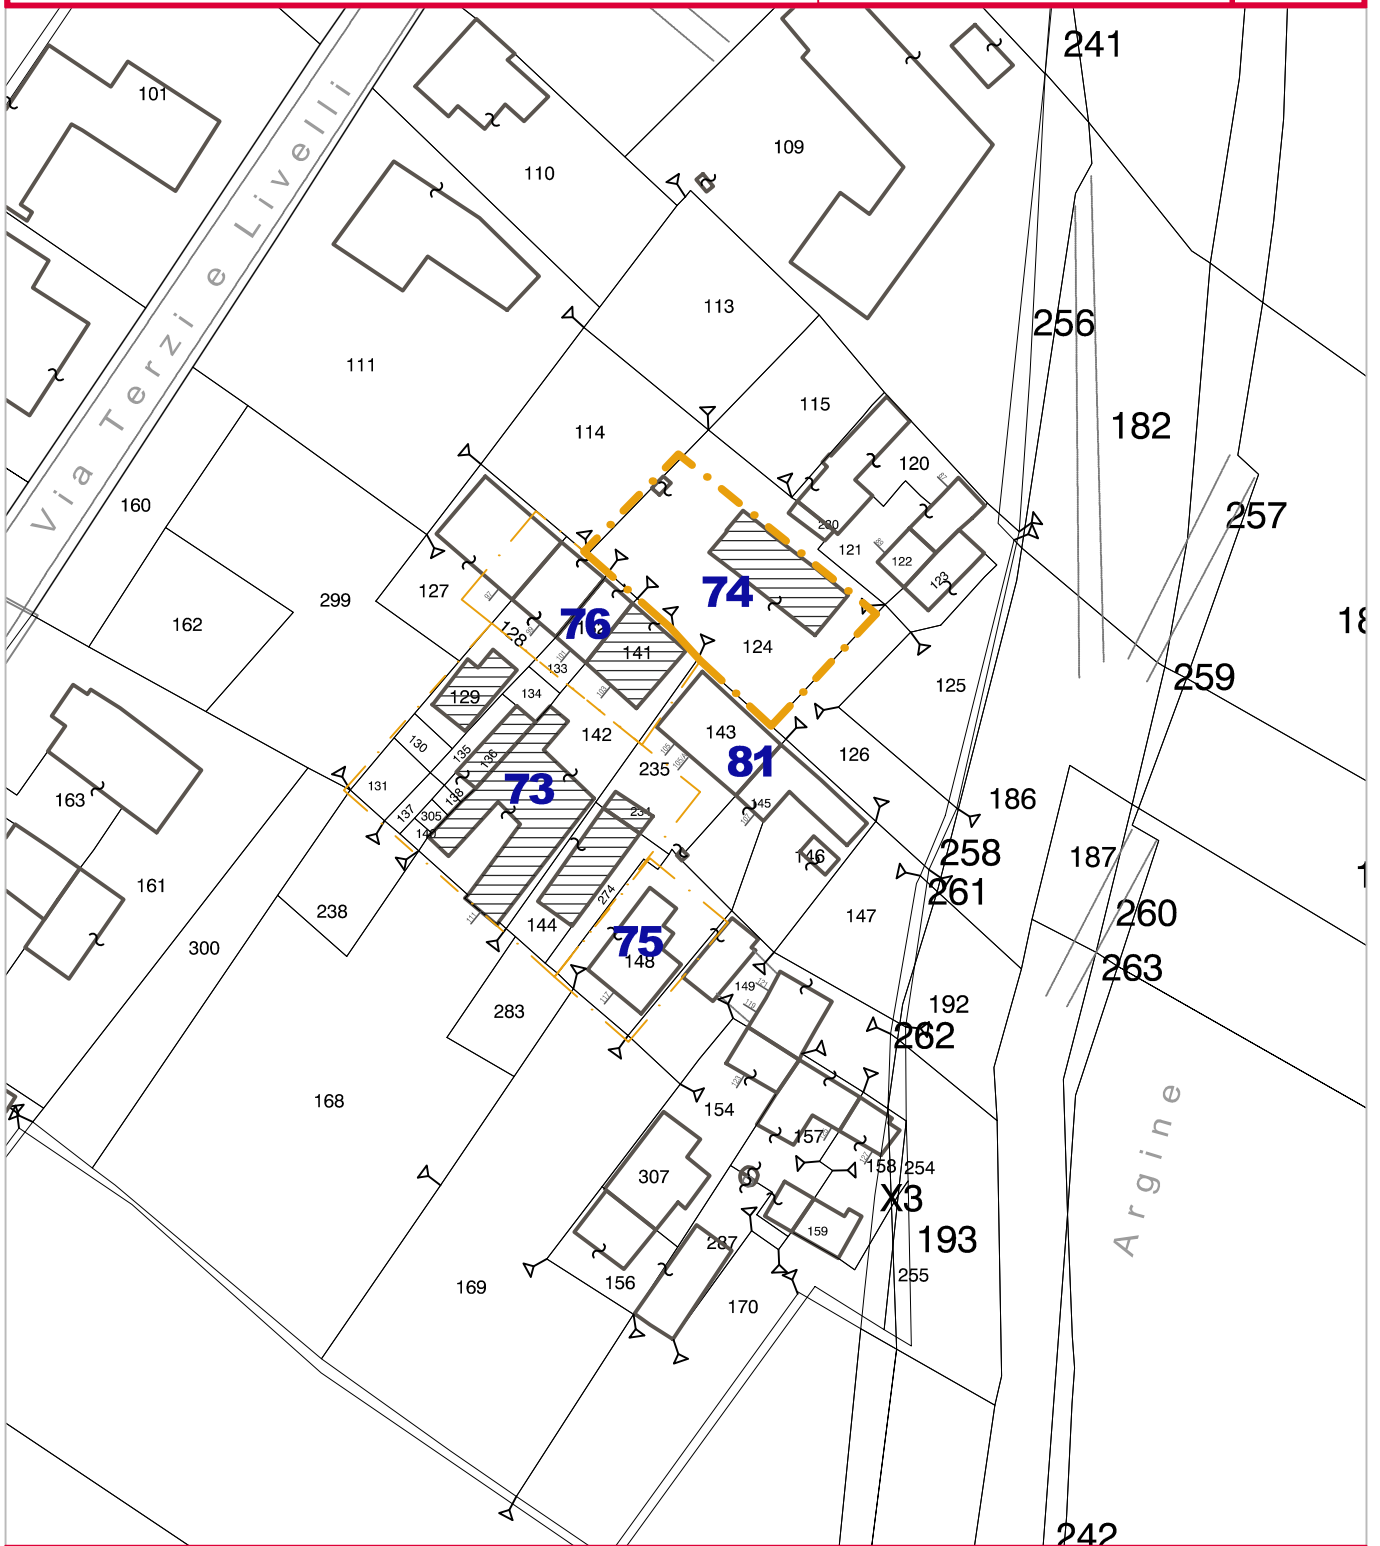
Perimetrazione ed identificazione U.M.I. subordinate all'approvazione del Piano Della Ricostruzione

Fabbricati crollati o demoliti

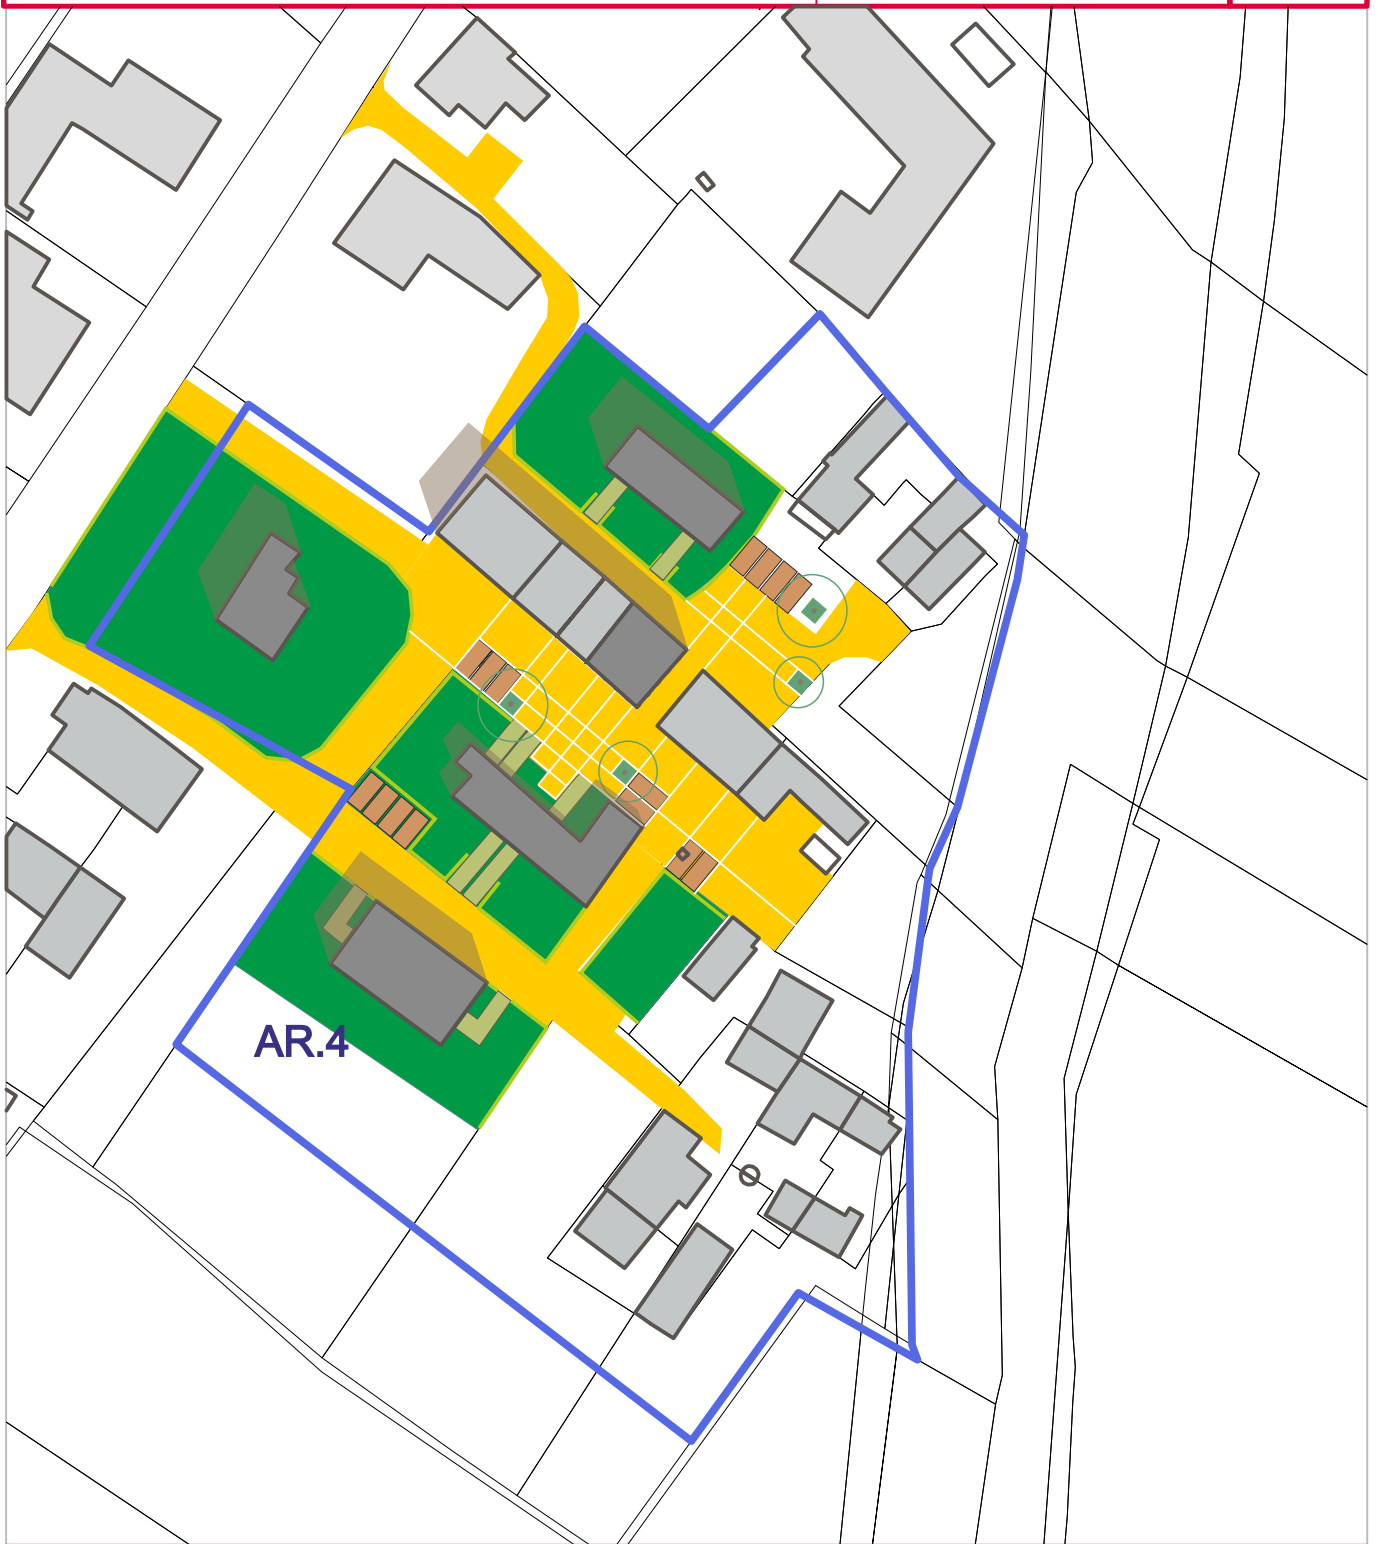
La ricostruzione delle UMI in questione comporta il riassetto dell'area previsto nello schema allegato. Si tratta:

- (P) della delocalizzazione dell'edificio e della sua ricostruzione nell'area di proprietà mantenendo un diretto contatto con il sedime precedente
- (P) della conservazione della morfologia dell'edificio
- (I) dell'uso di forme e materiali tradizionali secondo quanto previsto dalle Linee Guida per il paesaggio della ricostruzione della Regione Emilia Romagna.

-   Verde privato
-   Spazio stradale condiviso
-   Nuovo edificio
-   Edifici esistenti
-   **NN** Ambito di riqualificazione

La ricostruzione dell'edificio compreso nella UMI condivide la finalità del mantenimento della popolazione insediata, e del miglioramento dell'assetto complessivo dell'abitato mediante un leggero allontanamento dagli edifici contermini.
