U.M.I. Fg 36 Mapp
291-292-293-294-295-296-297-298

DESCRIZIONE DELLE CARATTERISTICHE PRINCIPALI DEI FABBRICATI COMPONENTI LA UMI E DEL LORO RUOLO NEL CONTESTO

OBIETTIVI

MODALITA' DI INTERVENTO PREVISTE

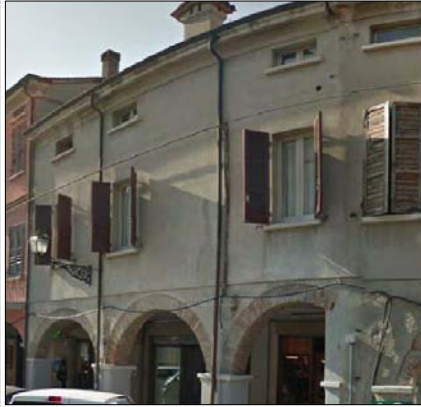
prospetto via Della Pace

| ELEMENTO ARCHITETTONICO | CODICE ELEM. | DESCRIZIONE ELEMENTO | NOTE |
|---|---|--|---|
| CAMINI | Ca | - Camino rettangolare intonacato con copertura in coppi. | |
| Sommitale | Cs | - Cornice sommitale modanata. | |
| APERTURE DI AREAIZIONE | A | Apertura di areaazione con serramento arretrato interno | |
| Oscurante | So | Serramento oscurante in legno con alette orientabili | |
| POGGIOLO | Pg | Parapetto metallico di poggiolo a sbalzo con mensole | |
| INTONACO | In | Intonaco tipo cementizio. | |
| PORTICO | Po | - Arco con corona faccia a vista, su pilastri intonacati | |
| ELEMENTO INCONGRUO | * | Forse in origine finitura mattoni faccia a vista. | |

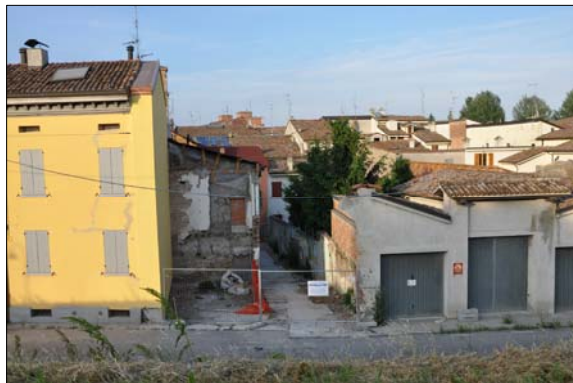
prospetto viale Lungo Secchia

FRONTE NON LEGGIBILE

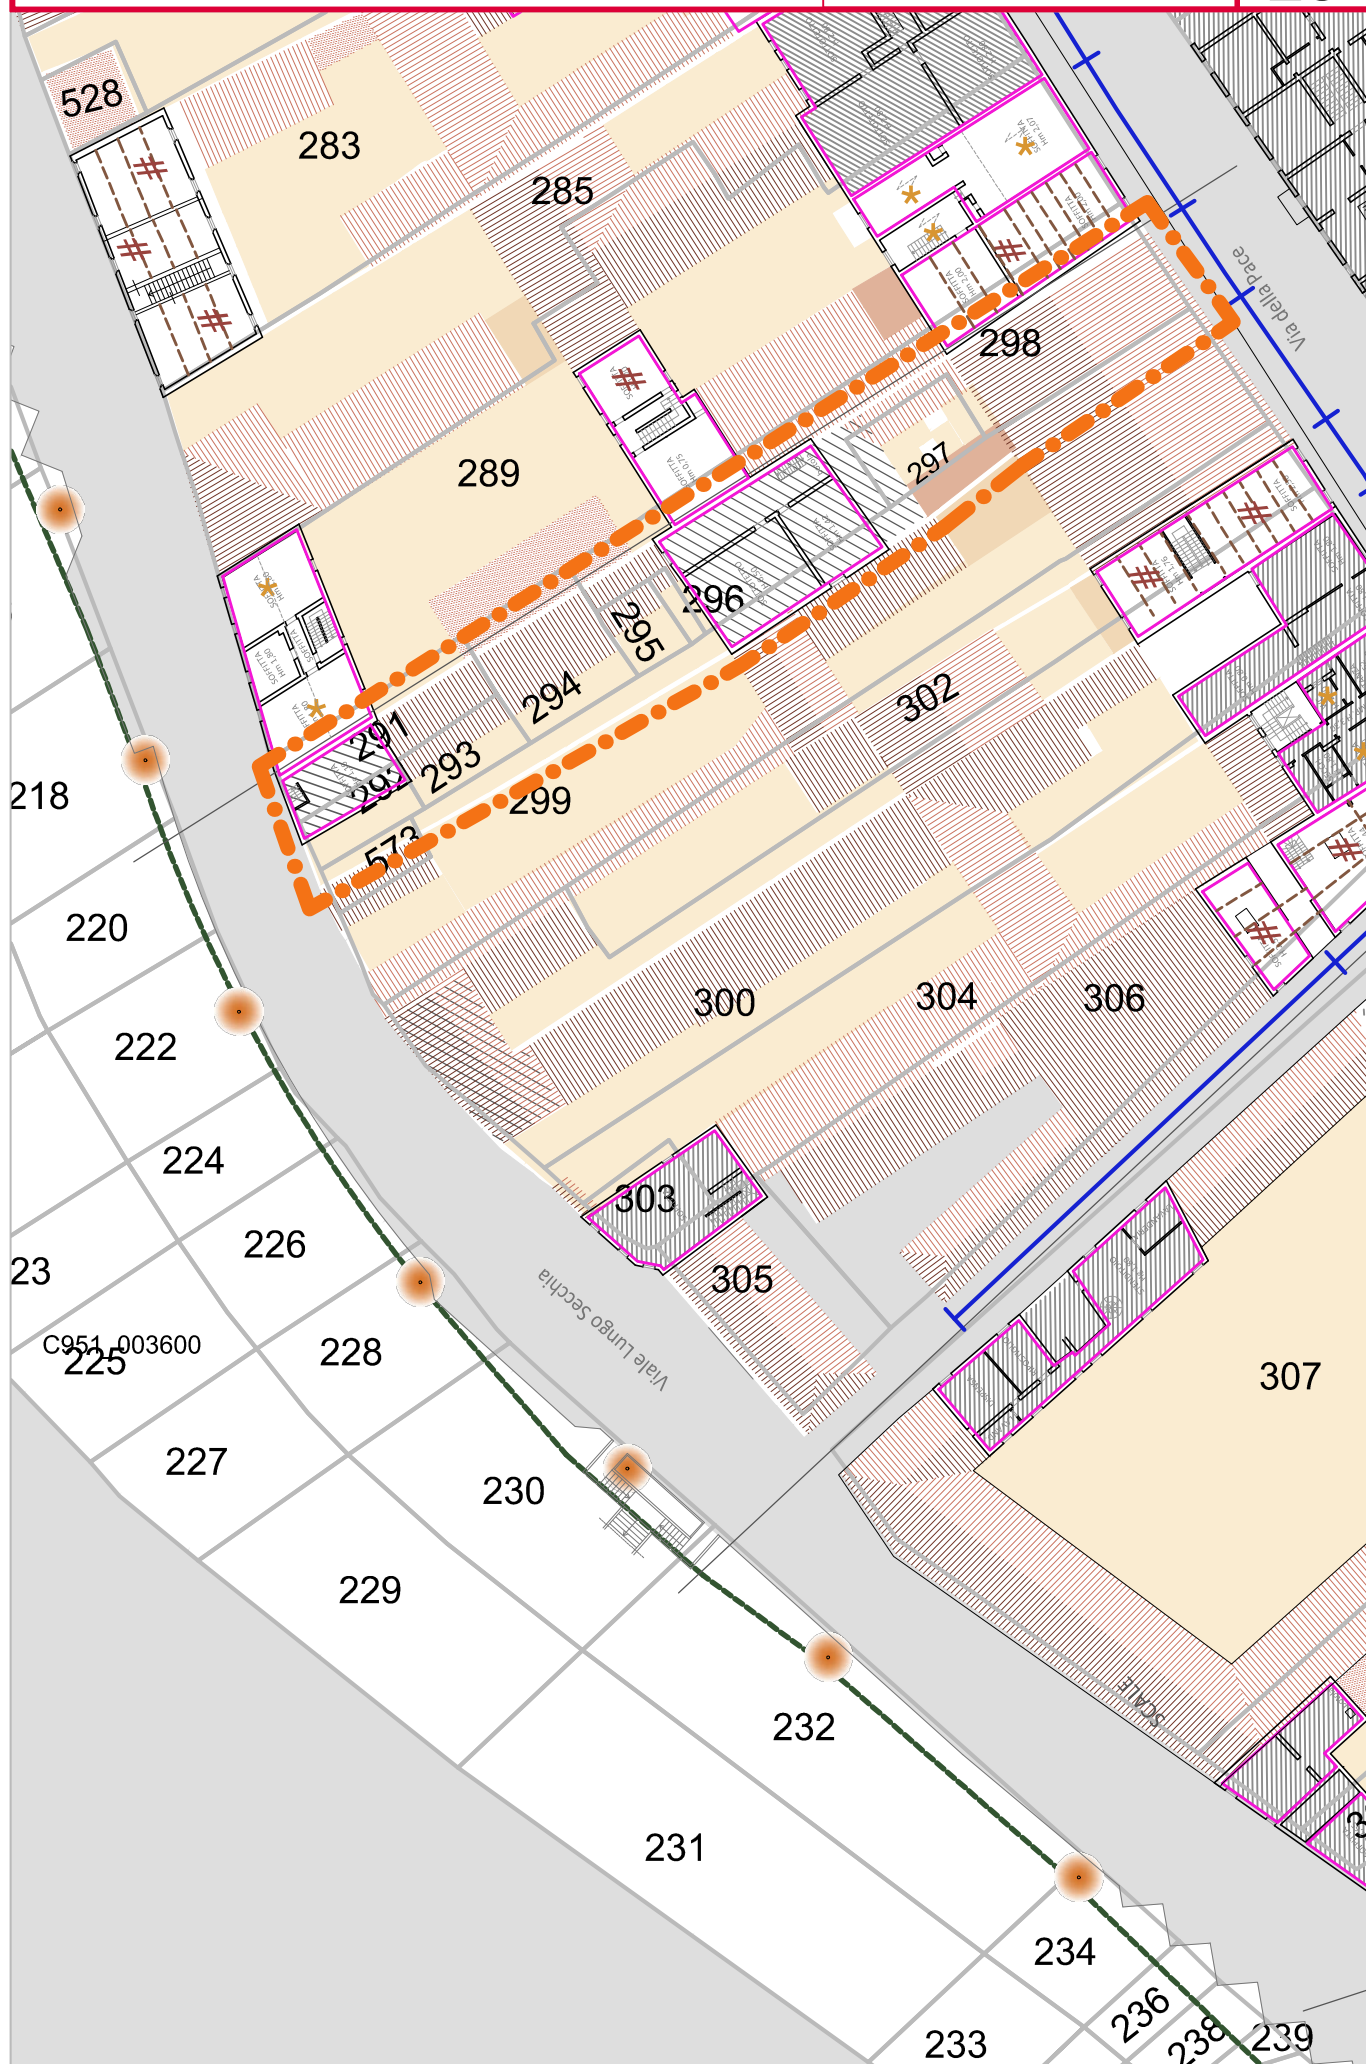
407 m² COPERTI + (107+18) m² SCOPERTI + 35 m² PORTICI SU VIA PACE = 567 m²

VOLUME PIANO TERRA: 407 m² x 3 m = 1.221 m³

VOLUME PIANO PRIMO: 384 m² x 3 m = 1.152 m³

VOLUME PIANO SECONDO: 384 m² x 2,5 m = 960 m³

VOLUME PIANO TERZO: 145 m² x 1,5 m = 218 m³

VOLUME TOTALE: circa 3.550 m³

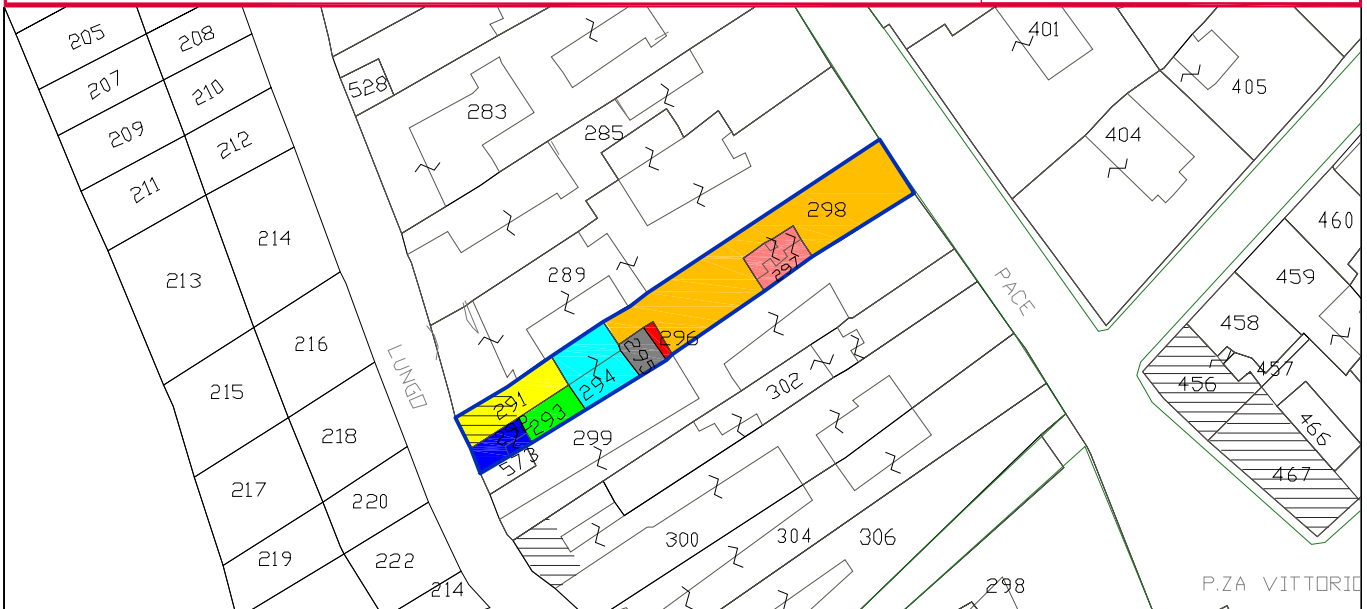
scala 1:1.000

PARTICELLA 291

TIPOLOGIA: a tessitura irregolare e di cattiva qualità; specificata l'assenza di pilastri isolati

TIPOLOGIA: travi con soletta deformabile

TIPOLOGIA: non spingente leggera

PARTICELLA 294

TIPOLOGIA: a tessitura regolare e di buona qualità, a tessitura irregolare di cattiva qualità; specificata l'assenza di pilastri isolati

TIPOLOGIA: con soletta semirigida, con soletta rigida

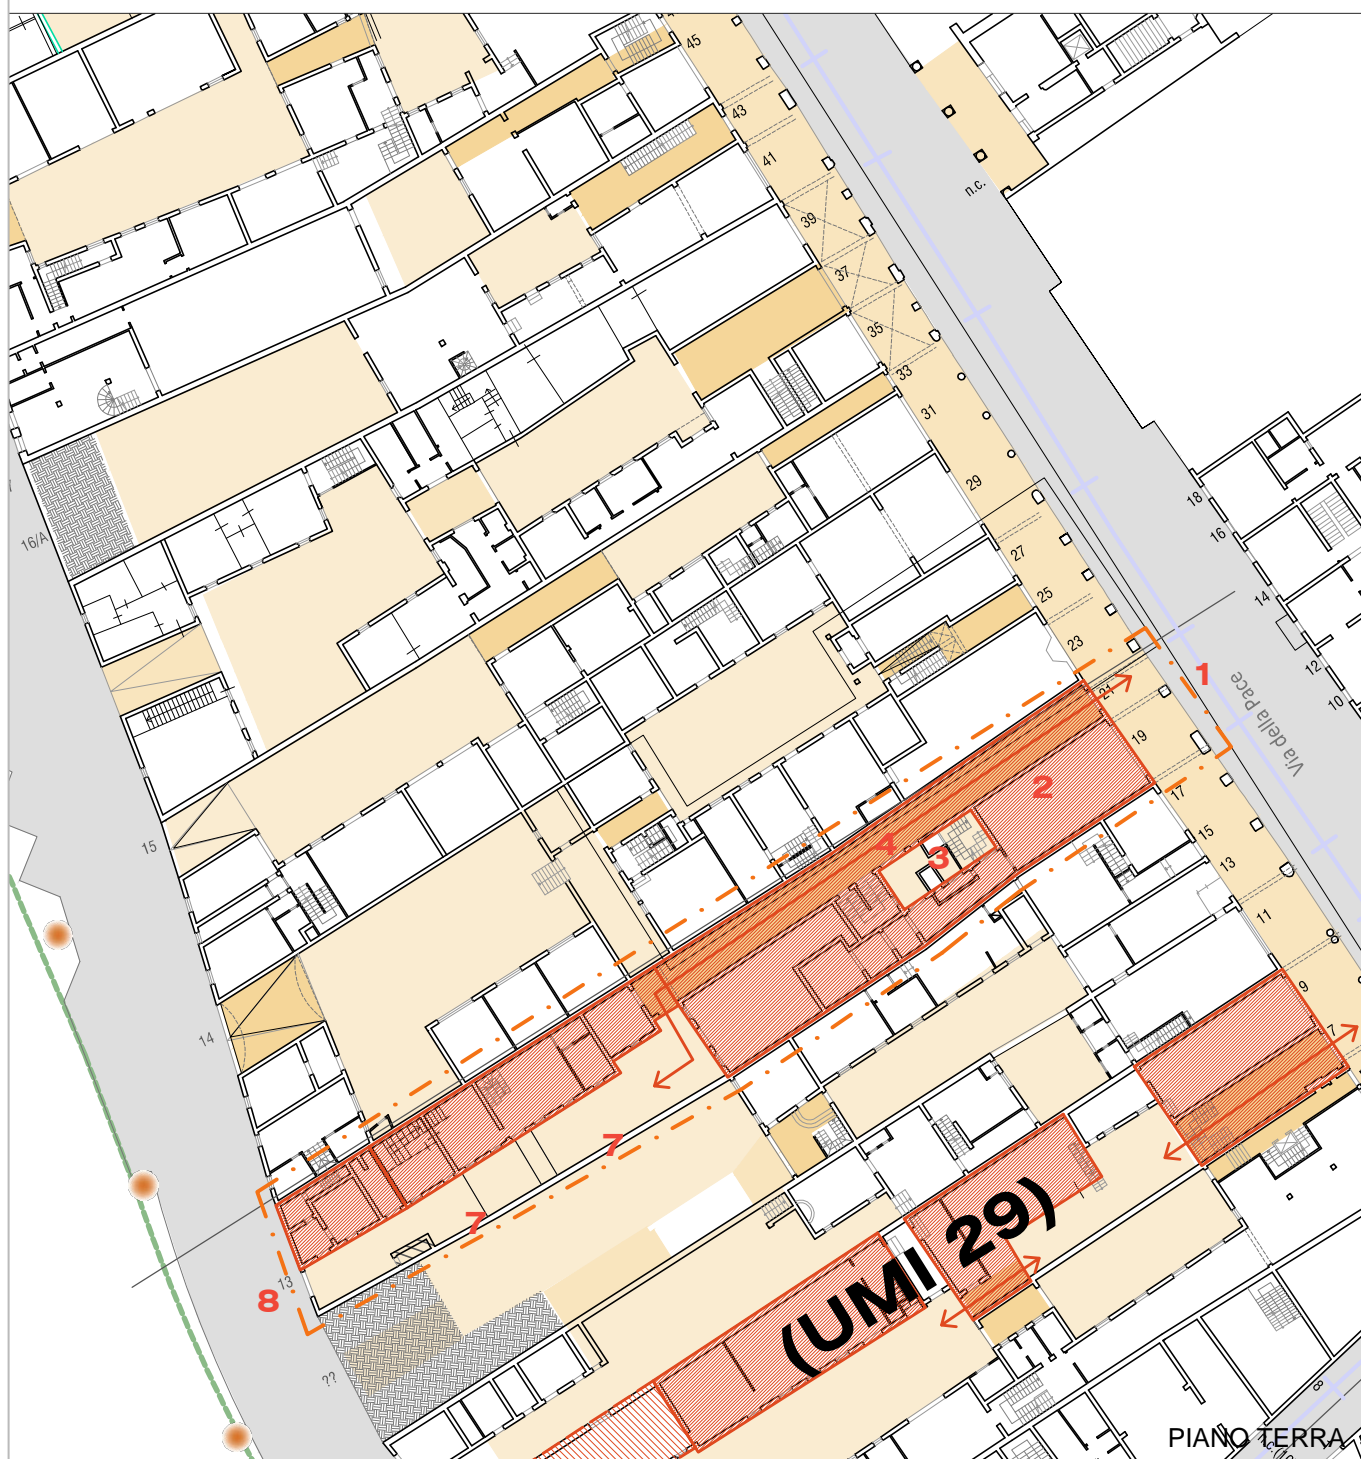
SEDIME TOTALE:

403 m² COPERTI + (107+22) m² SCOPERTI + 35 m² PORTICI SU VIA PACE = 567 m²

VOLUME PIANO TERRA: (267+100+36) m² x 3 m = 1.209 m³

VOLUME PIANO PRIMO: (283+100) m² x 3 m = 1.149 m³

VOLUME PIANO SECONDO: (147+97) m² x 2,5 m = 610 m³

VOLUME TOTALE: circa 2.950 m³

RIDUZIONE VOLUME: circa -600 m³
