DESCRIZIONE DELLE CARATTERISTICHE PRINCIPALI DEI FABBRICATI COMPONENTI LA UMI E DEL LORO RUOLO NEL CONTESTO

MODALITA' DI INTERVENTO PREVISTE

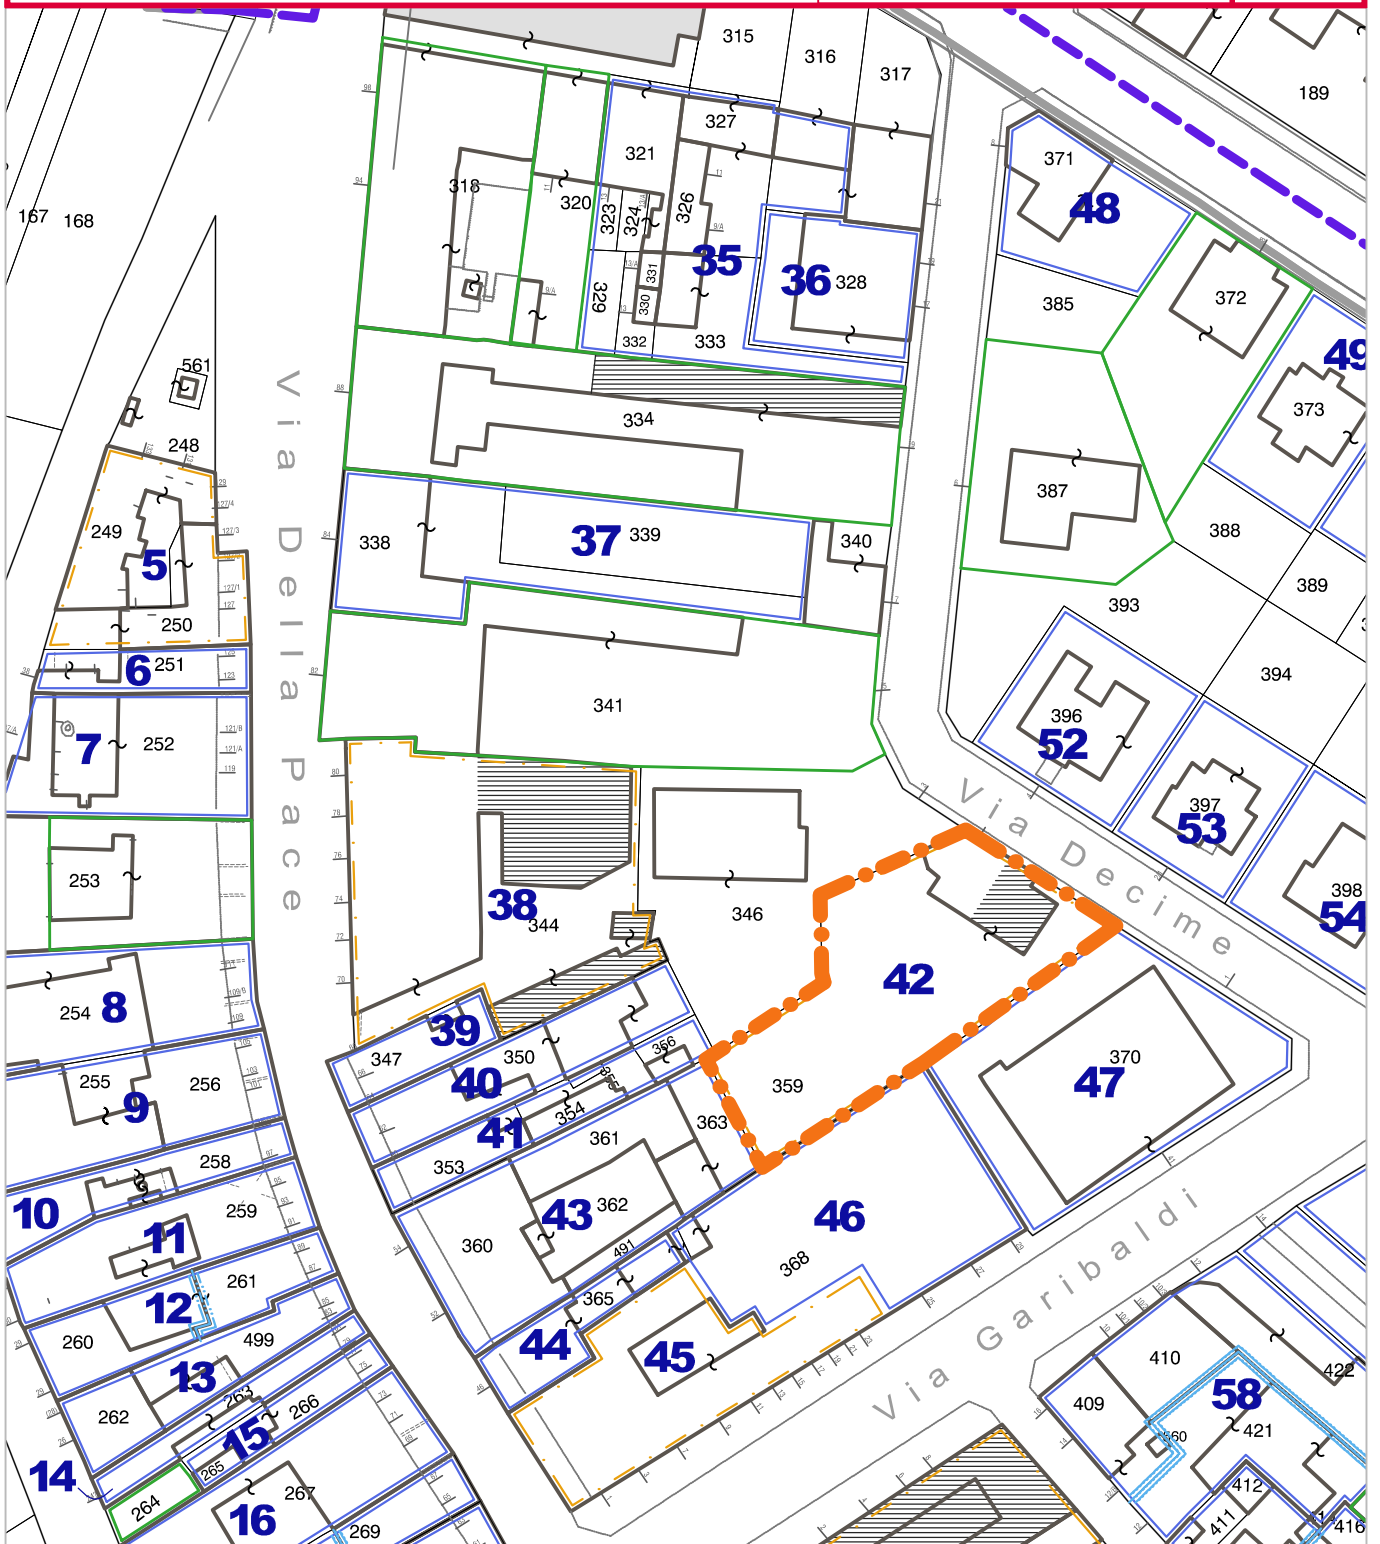
Perimetrazione ed identificazione U.M.I.

Possibili lotti o fasi distinte di attuazione degli interventi all'interno della U.M.I.

Perimetrazione ed identificazione U.M.I. subordinate all'approvazione del Piano Della Ricostruzione

Elementi già oggetto di MUDE o intervento non inseriti all'interno di U.M.I.

Fabbricati crollati o demoliti

La posizione dei numeri civici è indicativa.

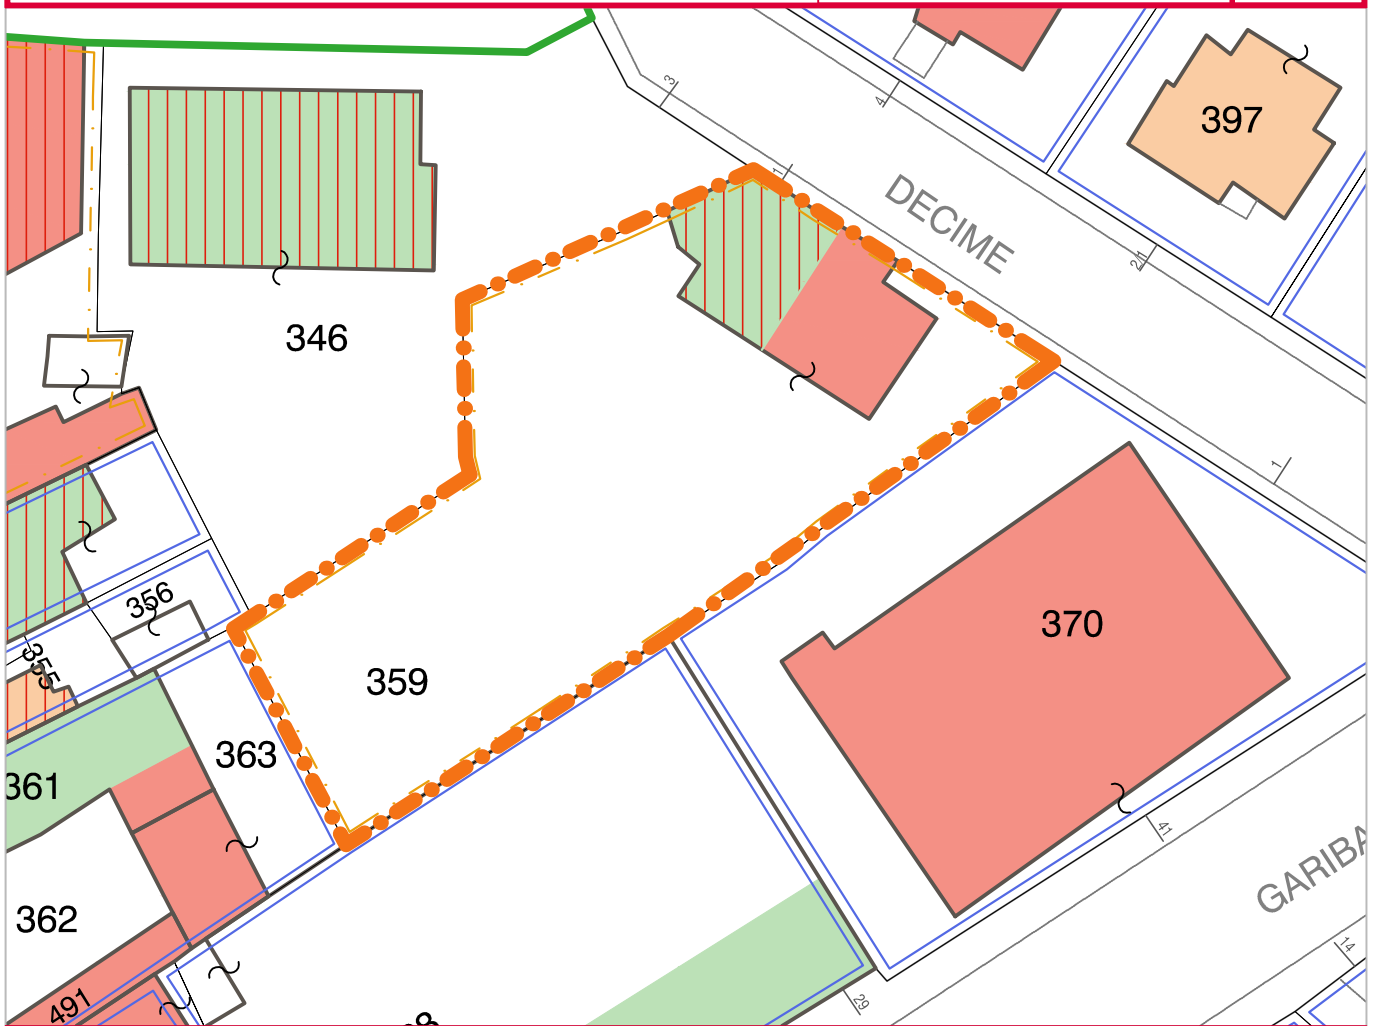
Il palazzetto di via Decime era formato da due componenti di volume grossomodo analogo, ma di diversa epoca e di diverso valore architettonico. La parte più antica e di maggior pregio, sottoposta dal vigente RUE a Restauro e risanamento conservativo, è stata completamente demolita a causa dei danni provocati dal sisma, mentre la parte più recente, sottoposta a Ristrutturazione edilizia/conservativa, si è conservata seppure classificata dalle schede Aedes con danno di grado F.

Il rimando della UMI al Pdr nasceva dalla prospettiva di ricomporre il fronte lungo la strada migliorando al contempo l'assetto plani-volumetrico dell'edificio,

La demolizione della porzione più antica e le mutate intenzioni della proprietà, orientata a ricostruire l'edificio nella configurazione pre-sisma, riducono fortemente gli effetti del rimando della UMI al Pdr
