DESCRIZIONE DELLE CARATTERISTICHE PRINCIPALI DEI FABBRICATI COMPONENTI LA UMI E DEL LORO RUOLO NEL CONTESTO

La UMI 24 appartiene alla tipologia caratteristica del Centro storico di Concordia, formata da lotti lunghi e stretti (lotto gotico) affacciati ad un estremo su via della Pace e all'altro estremo su via Don Minzoni, che corre al piede dell'argine del Secchia.

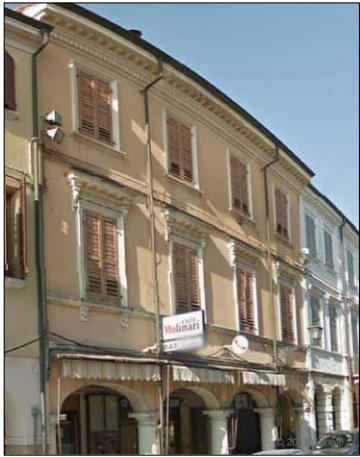
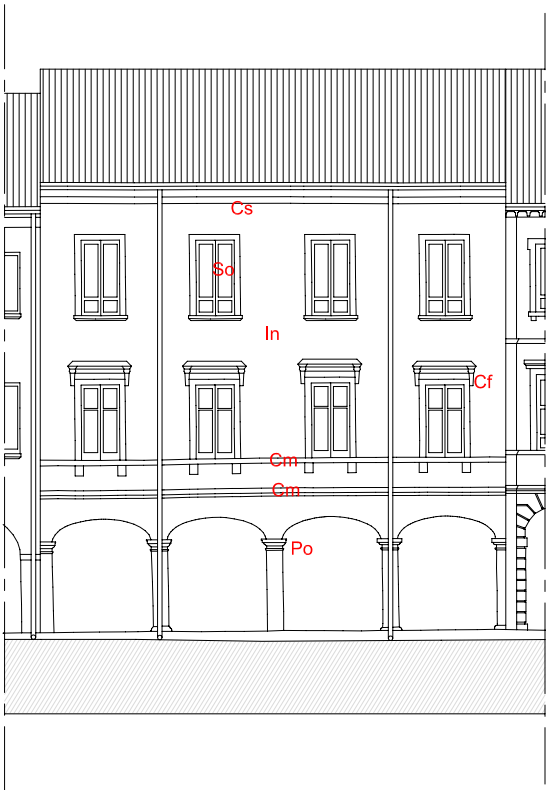
prospetto via Della Pace

ELEMENTO ARCHITETTONICO	CODICE ELEM.	DESCRIZIONE ELEMENTO	NOTE
CAMINI			
CORNICI			
Sommitale	Cs	- Cornice sommitale modanata.	
Marcapiano	Cm	- Cornice marcapiano modanata.	
Finestra	Cf	- Cornice di finestra costituita da davanzale piedritti e cimasa a sbalzo retta da mensole	
Porta Finestra			
Portone			
APERTURE DI AREAIZIONE			
SERRAMENTI			
Oscurante	So	Serramento oscurante in legno con alette orientabili	
Porta			
Portone			
Vetrina			
Autorimessa			
POGGIOLO			
INTONACO	In	Intonaco tinteggiato.	
PORTICO	Po	- Arco intonacato, su colonne lisce con capitello	
ALTRO			
ELEMENTO INCONGRUO	*

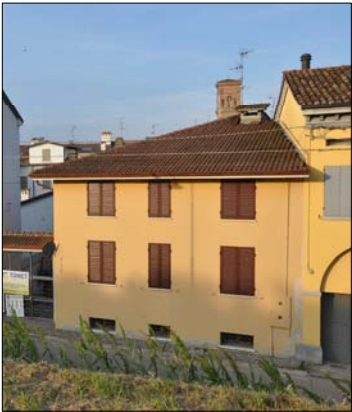
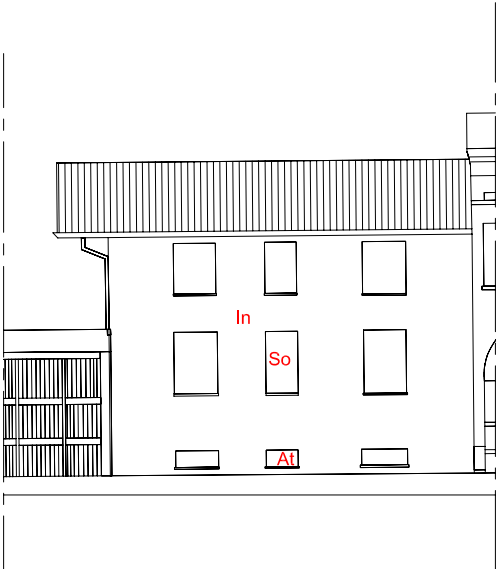
prospetto viale Lungo Secchia

ELEMENTO ARCHITETTONICO	CODICE ELEM.	DESCRIZIONE ELEMENTO	NOTE
CAMINI			
CORNICI			
Sommitale			
Marcapiano			
Finestra			
Porta Finestra			
Portone			
APERTURE DI AREAIZIONE	At	Apertura di areaizione zona interrata	
SERRAMENTI			
Oscurante	So	Serramento oscurante in legno con alette mobili	
Porta			
Portone			
Vetrina			
Autorimessa			
POGGIOLO			
INTONACO	In	Intonaco tinteggiato.	
PORTICO			
ALTRO			
ELEMENTO INCONGRUO	*

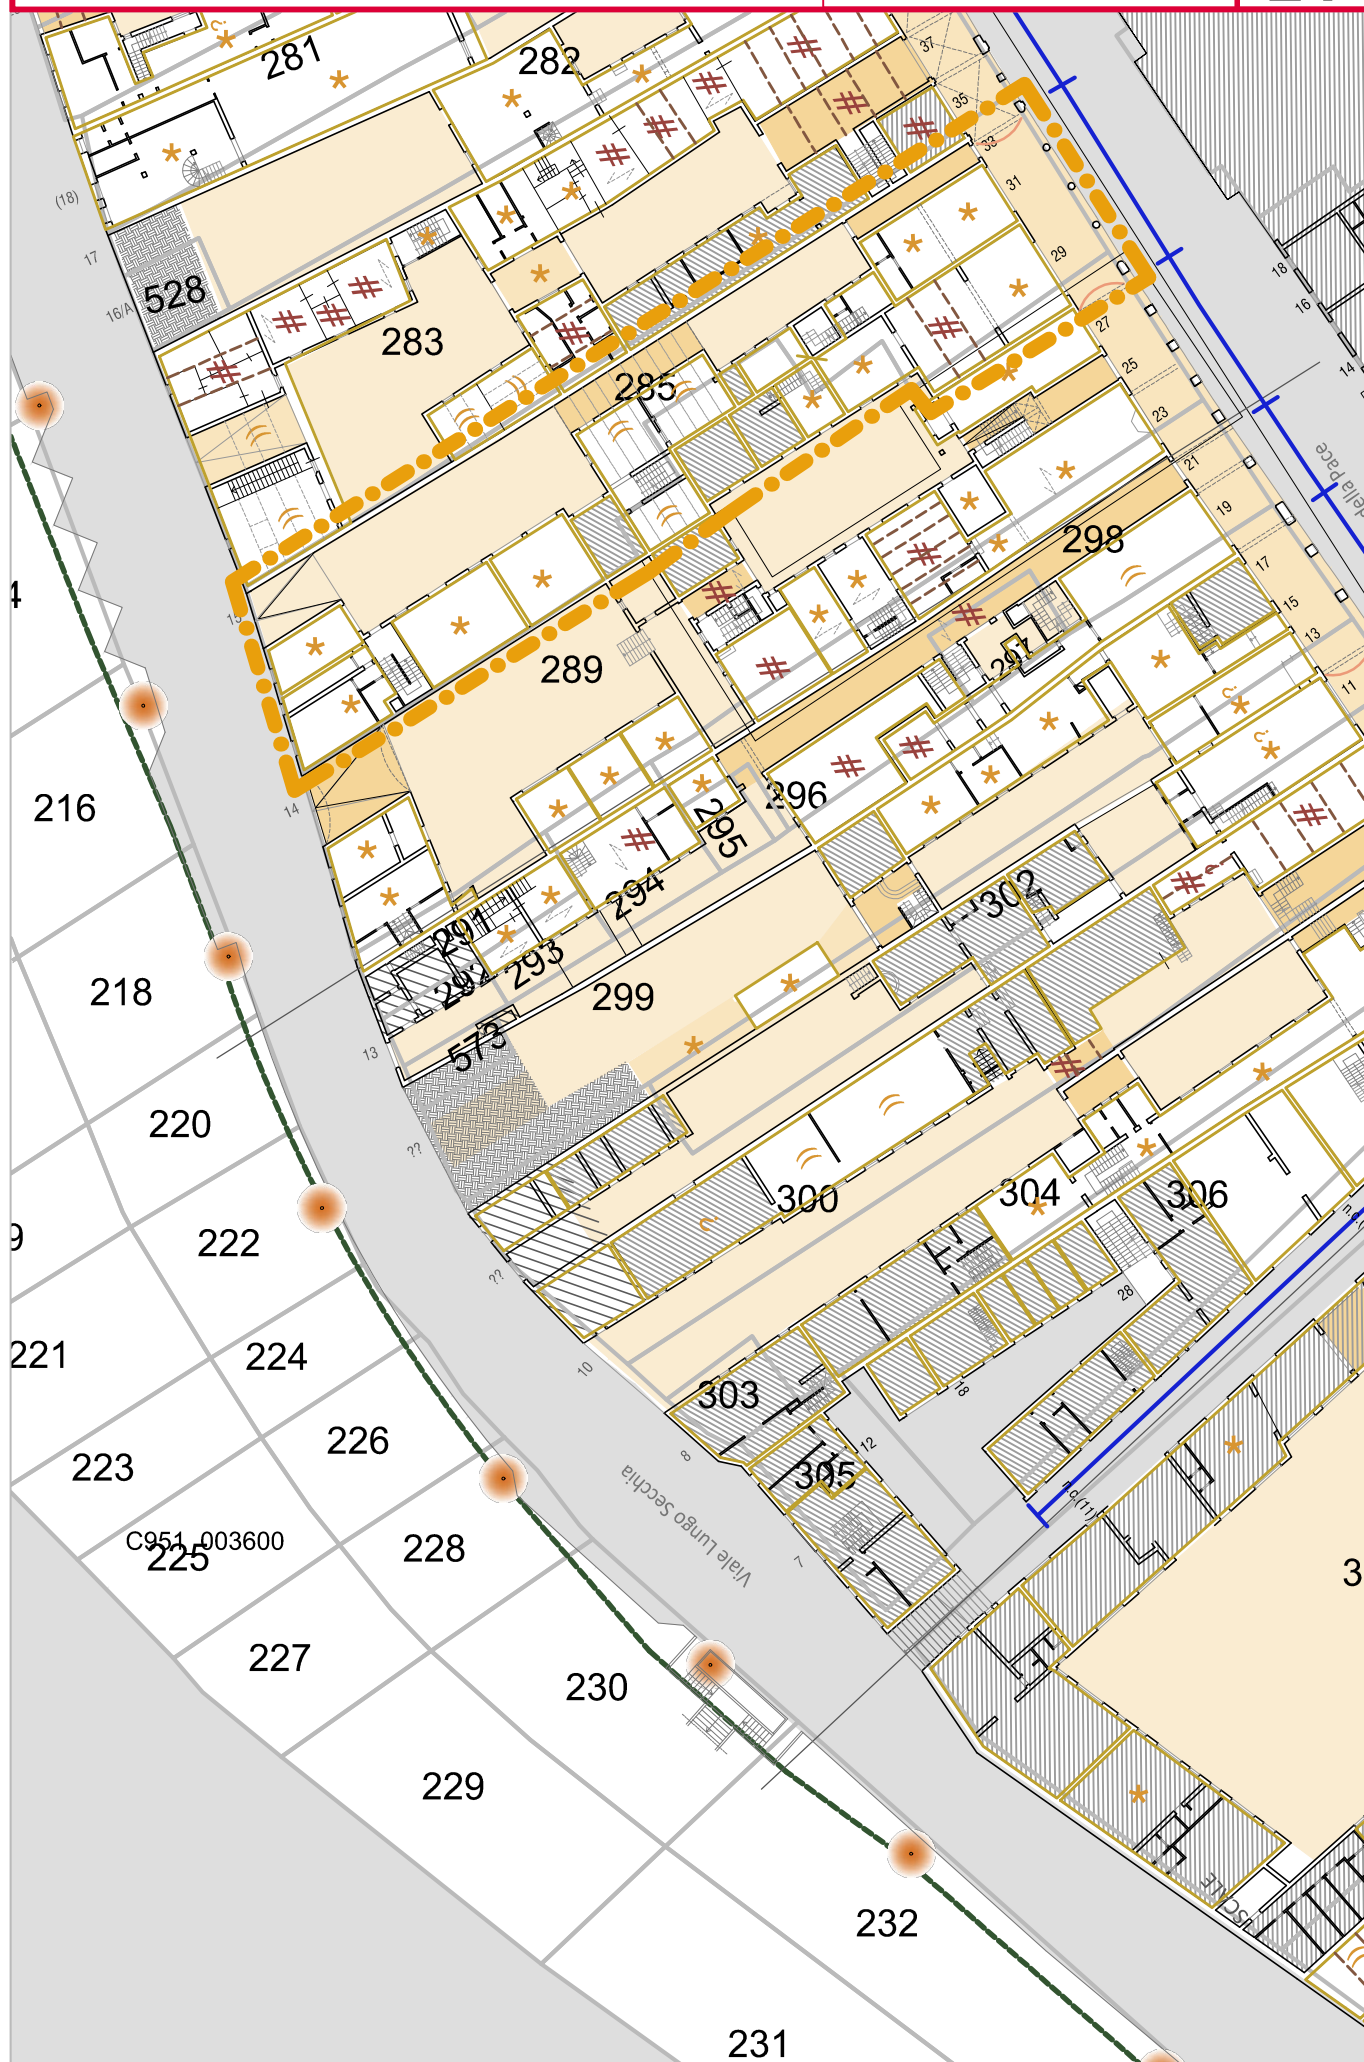
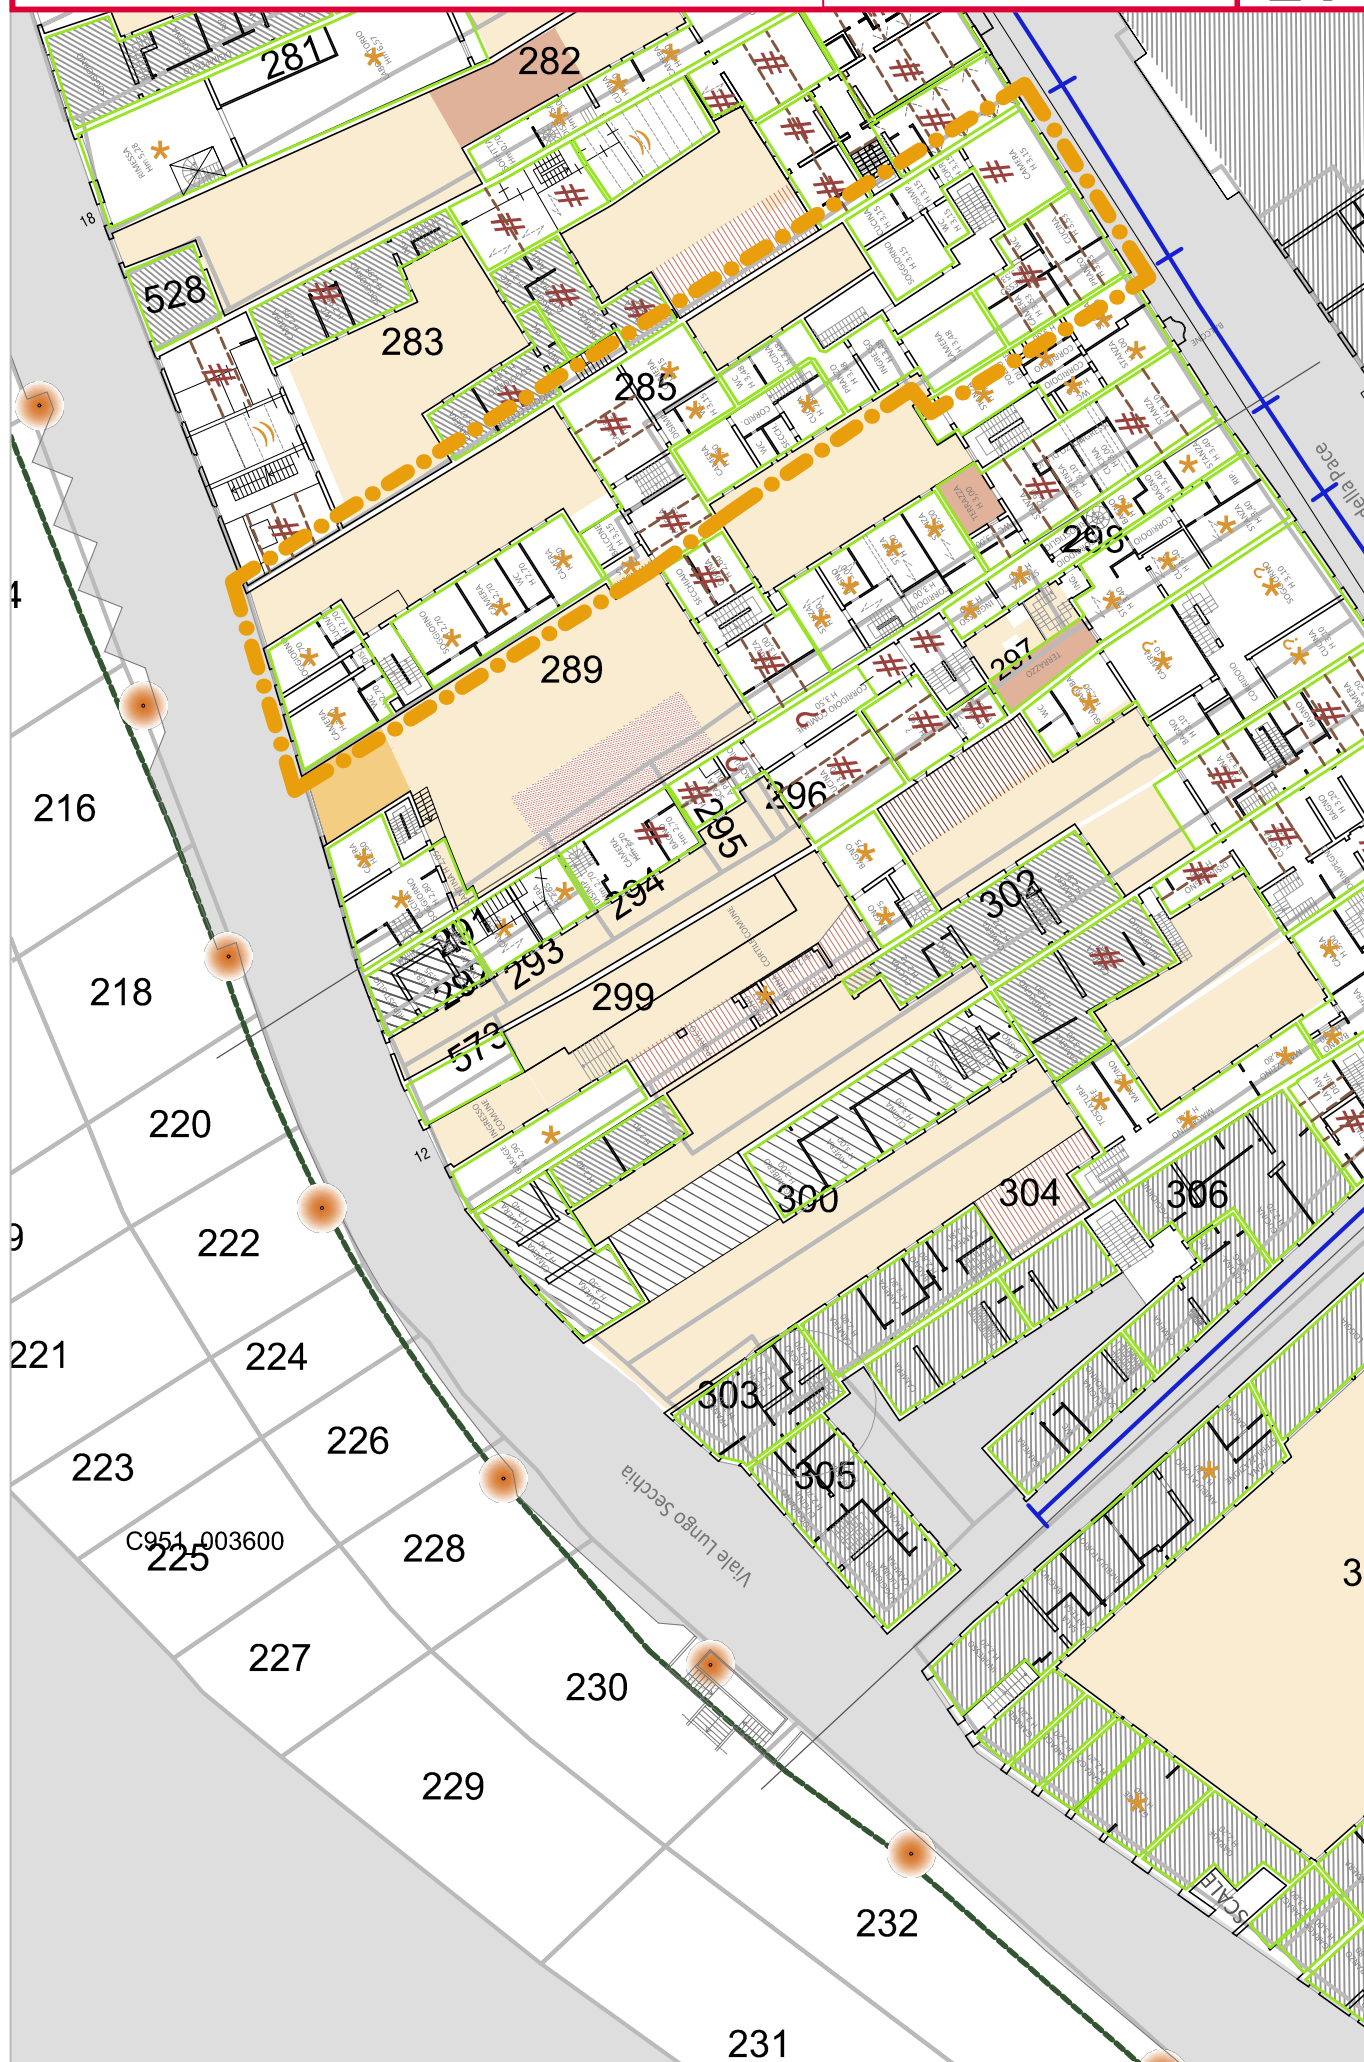
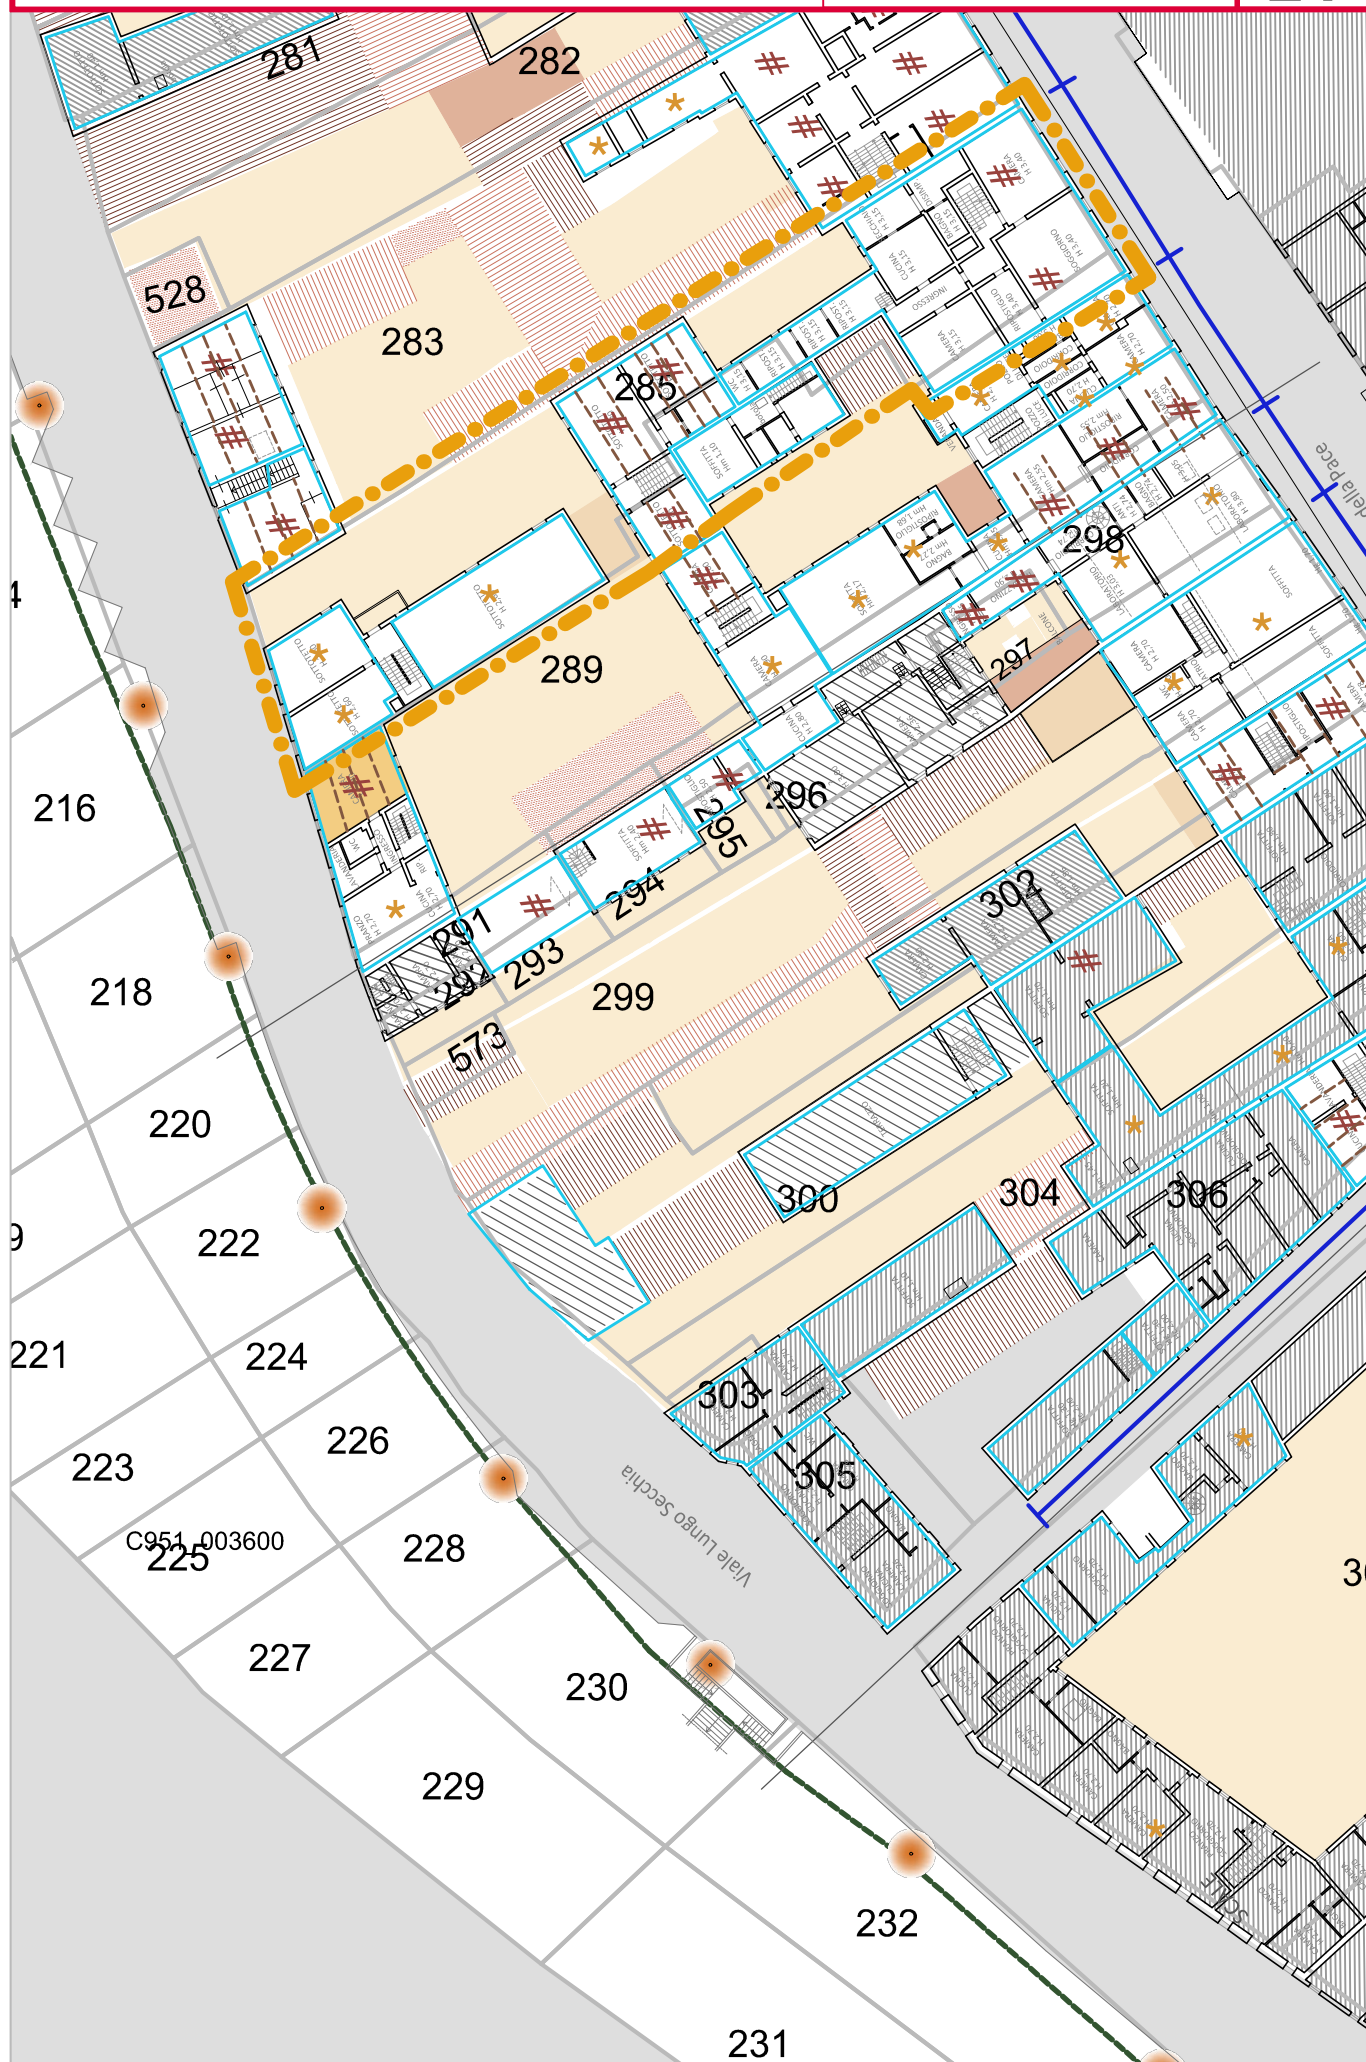
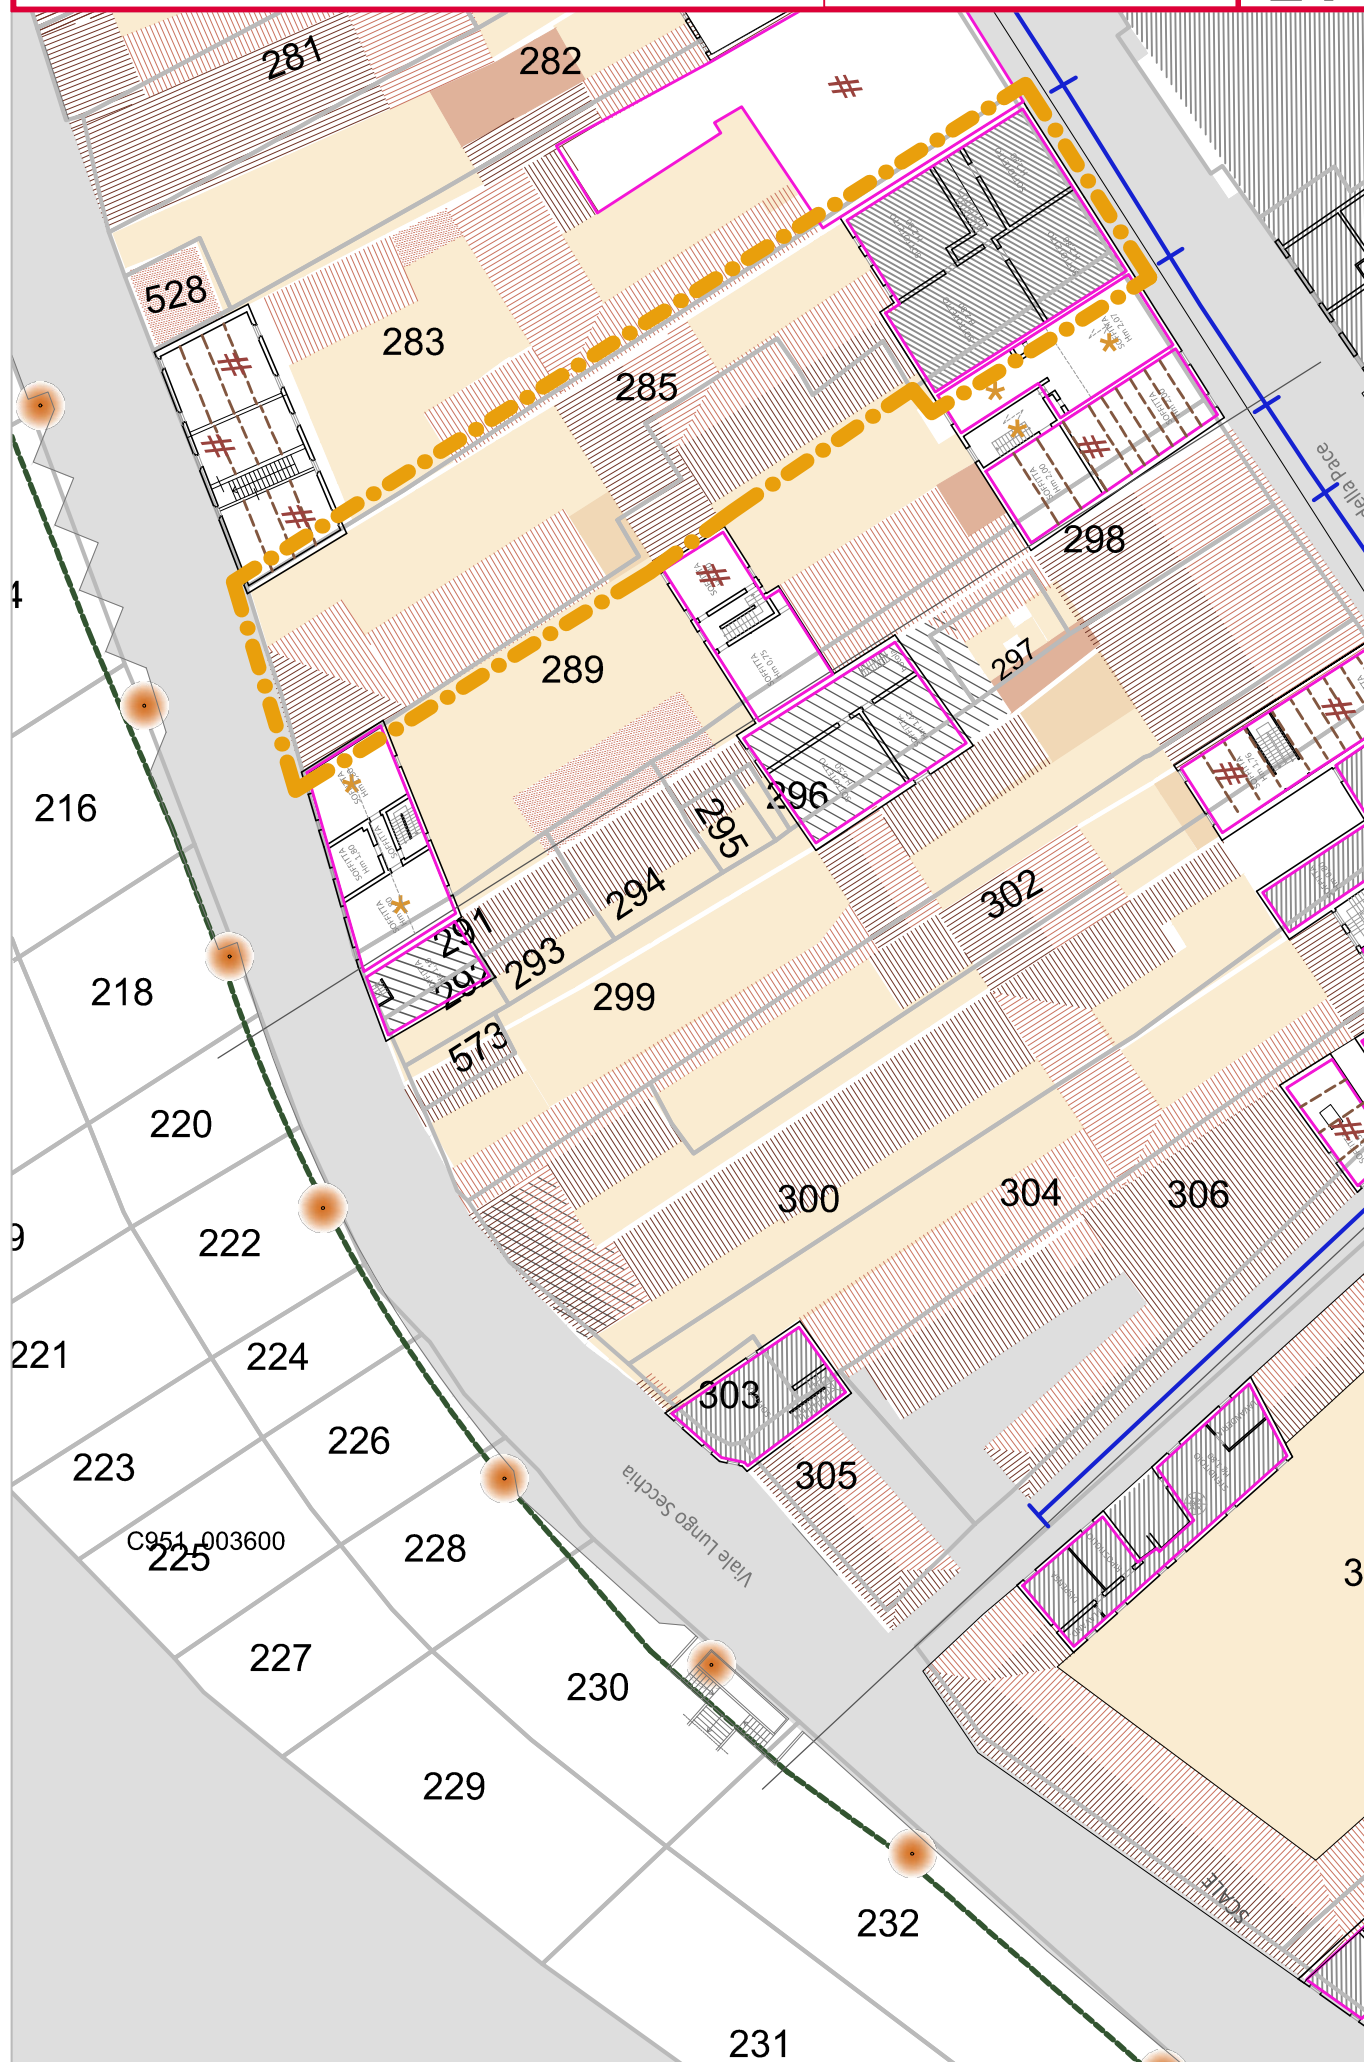
SEDIME TOTALE:

$(148+20+359) \text{ m}^2 \text{ COPERTI} + (120+46) \text{ m}^2 \text{ SCOPERTI} + 54 \text{ m}^2 \text{ PORTICI SU VIA PACE} = 747 \text{ m}^2$

VOLUME PIANO TERRA: $(148+359) \text{ m}^2 \times 3 \text{ m} = 1.521 \text{ m}^3$

VOLUME PIANO PRIMO: $(148+414) \text{ m}^2 \times 3 \text{ m} = 1.686 \text{ m}^3$

VOLUME PIANO SECONDO: $(148+382) \text{ m}^2 \times 3 \text{ m} = 1.590 \text{ m}^3$

VOLUME PIANO TERZO: $195 \text{ m}^2 \times 2 \text{ m} = 390 \text{ m}^3$

VOLUME TOTALE: circa 5.187 m³/ circa 1.794 m²

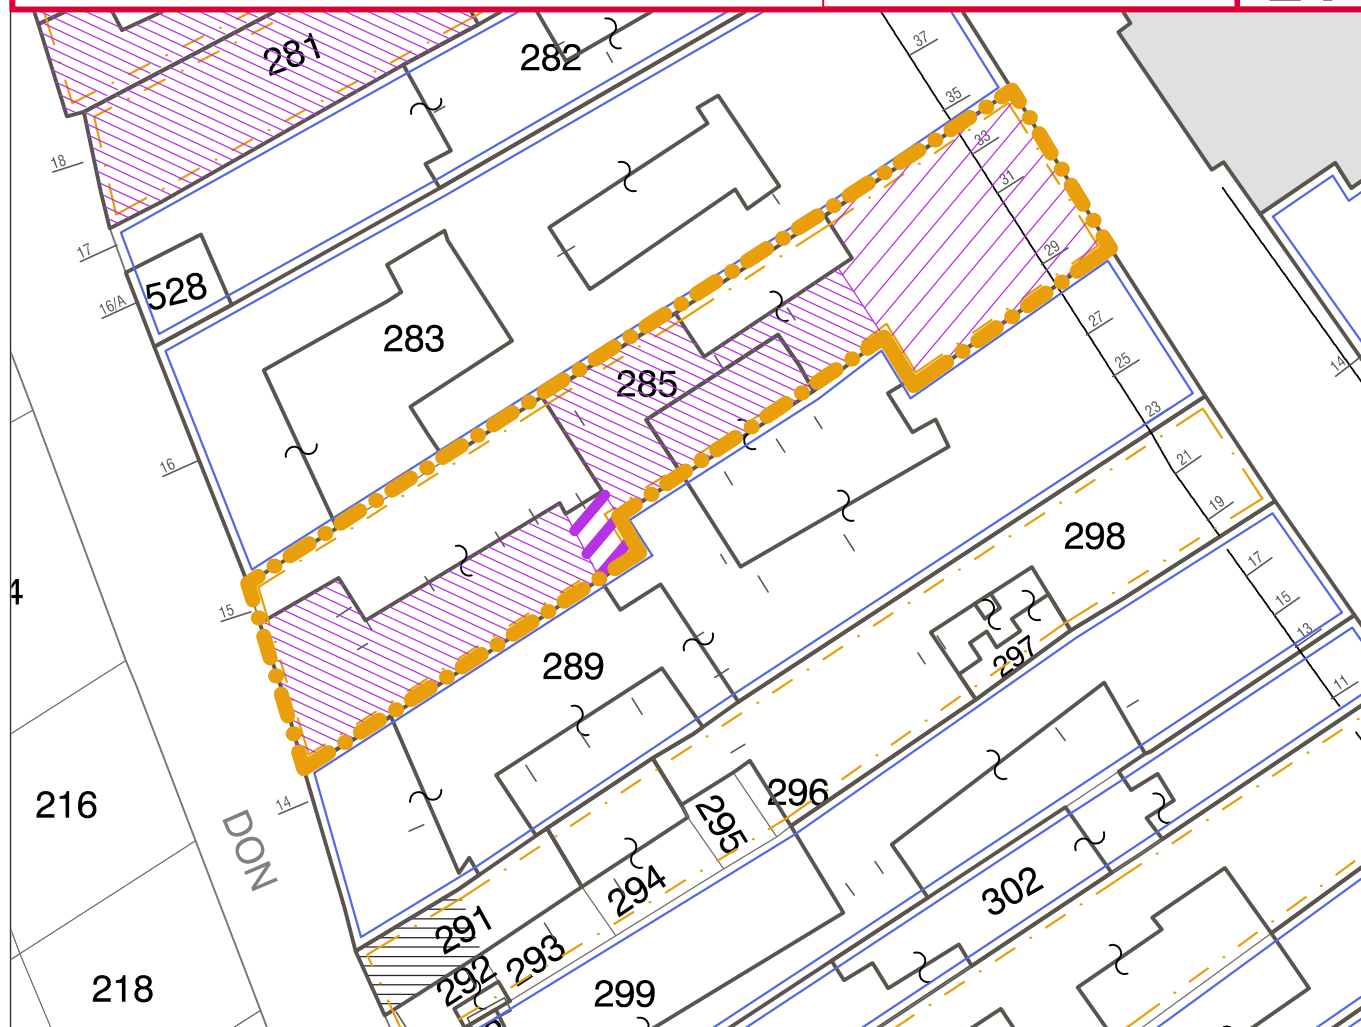
SEDIME TOTALE:

$(148+20+319) \text{ m}^2 \text{ COPERTI} + (136+70) \text{ m}^2 \text{ SCOPERTI} + 54 \text{ m}^2 \text{ PORTICI SU VIA PACE} = 747 \text{ m}^2$

VOLUME PIANO TERRA: $(148+319) \text{ m}^2 \times 3 \text{ m} = 1.401 \text{ m}^3$

VOLUME PIANO PRIMO: $(148+382) \text{ m}^2 \times 3 \text{ m} = 1.590 \text{ m}^3$

VOLUME PIANO SECONDO: $(148+382) \text{ m}^2 \times 3 \text{ m} = 1.590 \text{ m}^3$

VOLUME PIANO TERZO: $195 \text{ m}^2 \times 1,5 \text{ m} = 292,5 \text{ m}^3$

VOLUME TOTALE: circa 4.873,5 m³/ circa 1.722 m²

RIDUZIONE VOLUME: circa -313,5 m³/ circa -72 m²

Le modalità di intervento, rappresentate nelle planimetri allegate, sono:

- (P) risanamento conservativo dei fronti su via Pace (1);
- (P) riqualificazione edilizia conservativa dei corpi di fabbrica affacciati su via della Pace (2);
- (I) ristrutturazione edilizia dei volumi nelle corti senza aumento del volume originario o con eventuale riduzione dei volumi;
- (I) rimodellazione dei volumi delle corti come da schemi allegati (3);
- (I) eventuale delocalizzazione del volume non ricostruito, qualora la rimodellazione dia luogo all'apertura di un passaggio pubblico tra via della Pace e via Don Minzoni e all'inserimento lungo tale passaggio di attività commerciali o piccoli laboratori artigianali.
