DESCRIZIONE DELLE CARATTERISTICHE PRINCIPALI DEI FABBRICATI COMPONENTI LA UMI E DEL LORO RUOLO NEL CONTESTO

MODALITA' DI INTERVENTO PREVISTE

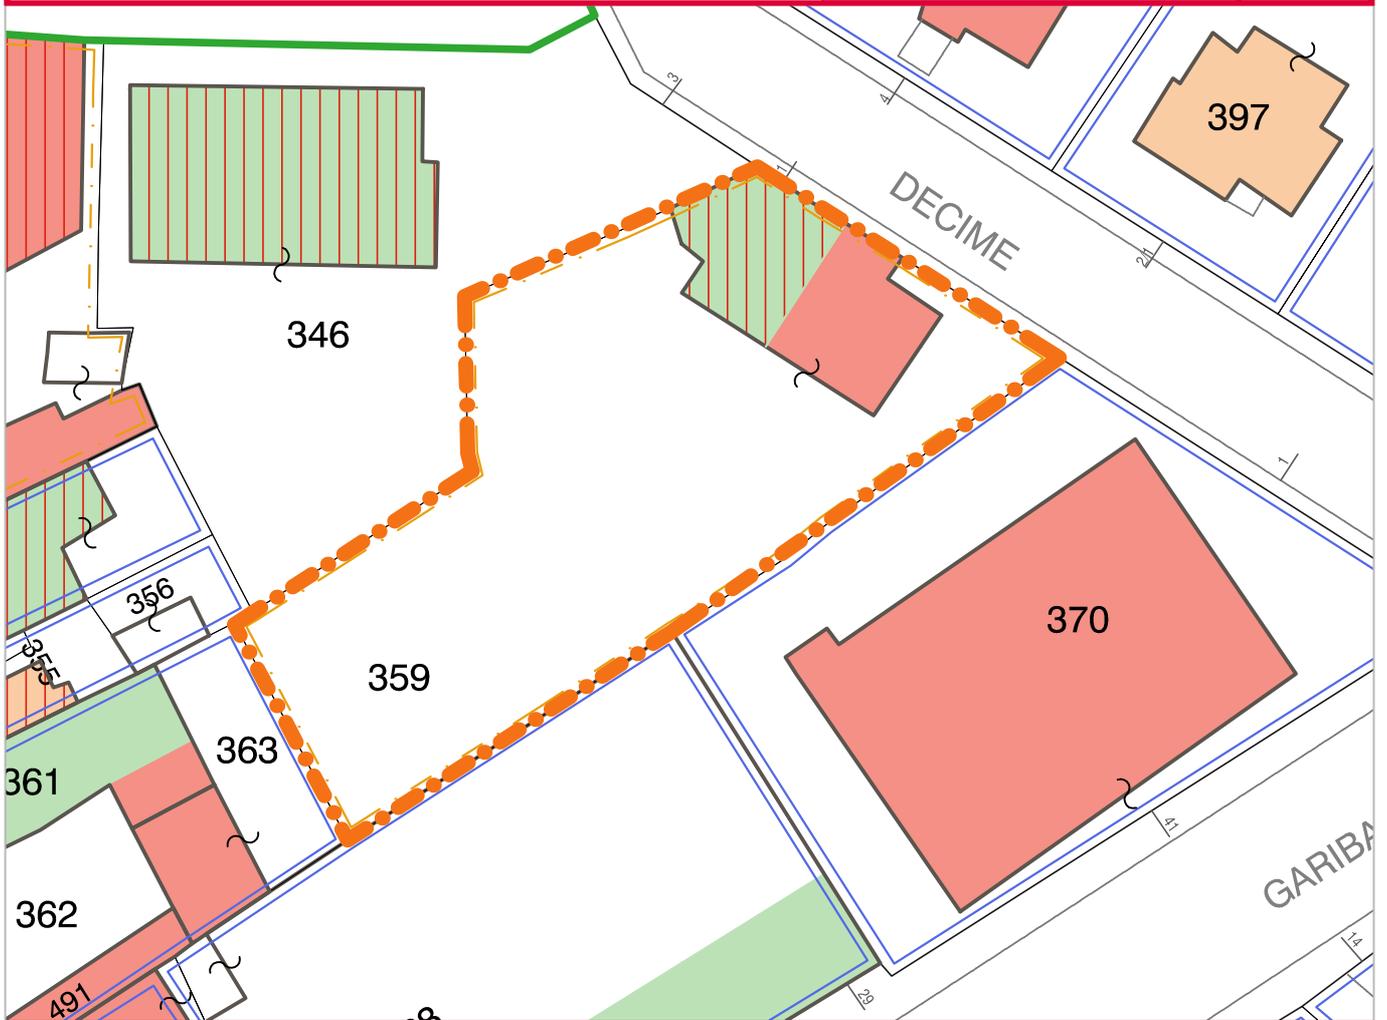
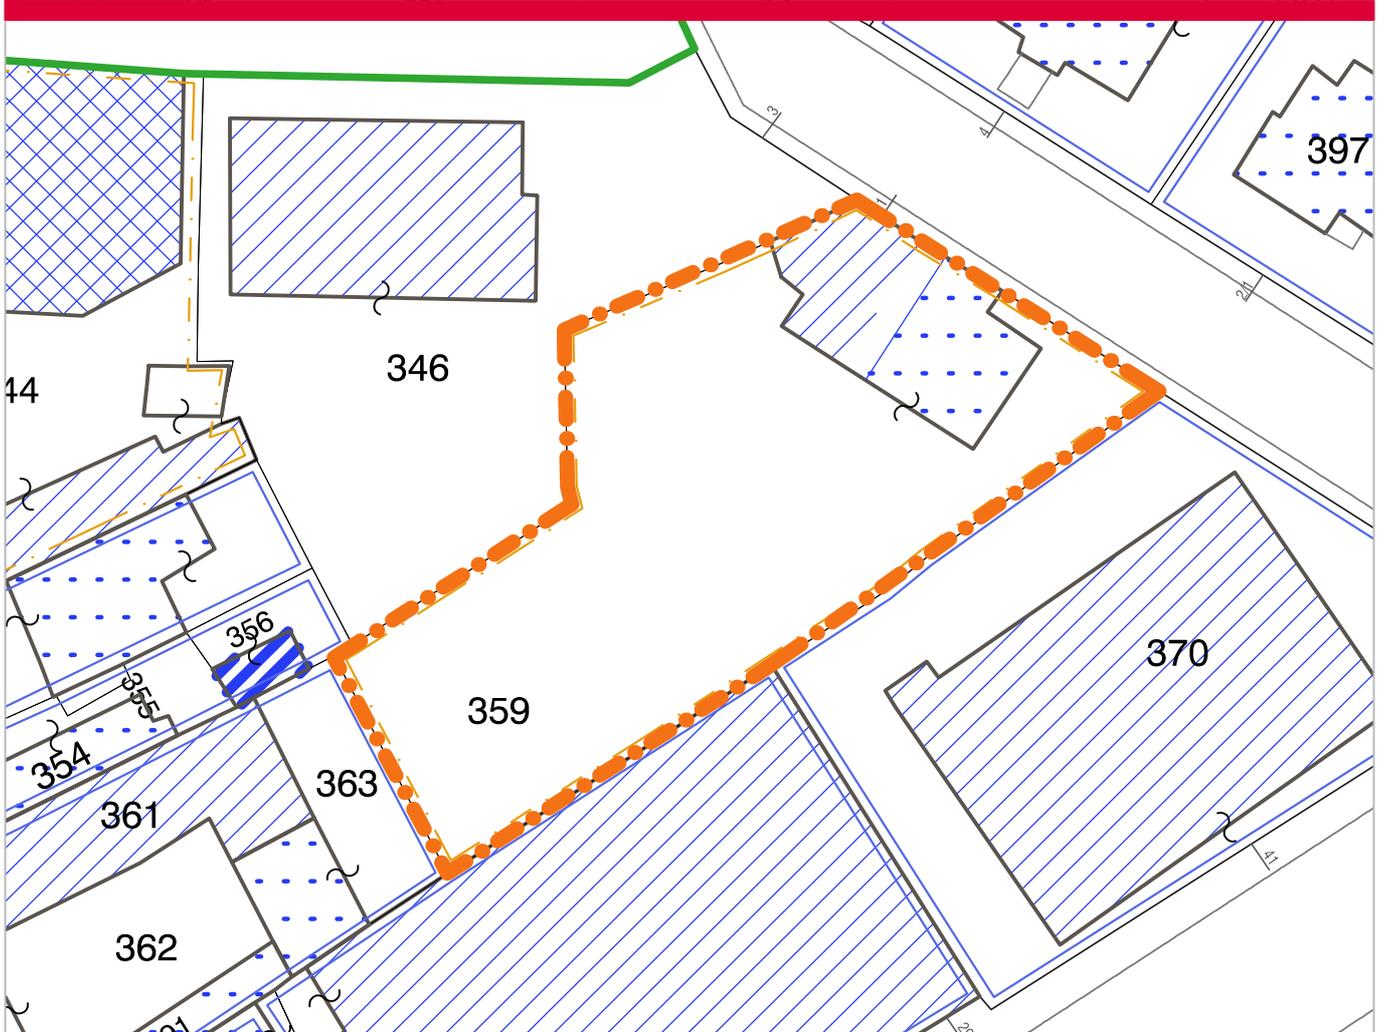
Il palazzetto di via Decime era formato da due componenti di volume grossomodo analogo, ma di diversa epoca e di diverso valore architettonico. La parte più antica e di maggior pregio, sottoposta dal vigente RUE a Restauro e risanamento conservativo, è stata completamente demolita a causa dei danni provocati dal sisma, mentre la parte più recente, sottoposta a Ristrutturazione edilizia/conservativa, si è conservata seppure classificata dalle schede Aedes con danno di grado F.

Il rimando della UMI al Pdr nasceva dalla prospettiva di ricomporre il fronte lungo la strada migliorando al contempo l'assetto plani-volumetrico dell'edificio,

La demolizione della porzione più antica e le mutate intenzioni della proprietà, orientata a ricostruire l'edificio nella configurazione pre-sisma, riducono fortemente gli effetti del rimando della UMI al Pdr

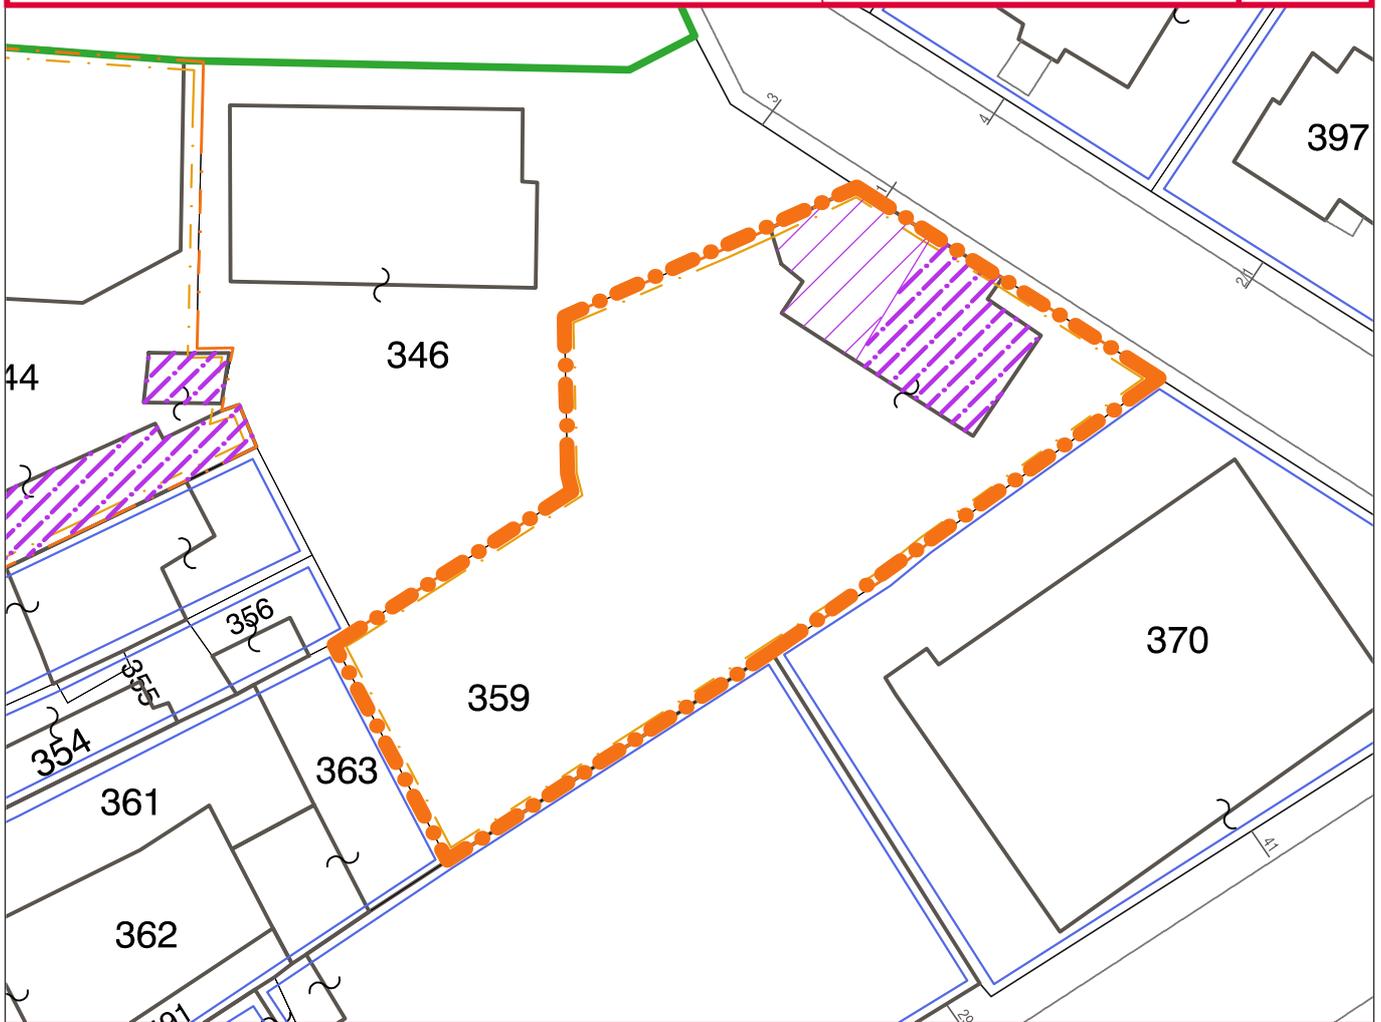
- (P) Ricostruzione del volume demolito sul medesimo sedime in aderenza al volume da ristrutturare
- (I) Perseguimento, pur nella autonomia dei linguaggi, di una qualità architettonica di non minor pregio rispetto a quella dell'edificio demolito
- (P) Ristrutturazione edilizia del volume rimasto con armonizzazione dei caratteri architettonici a quelli dell'edificio ricostruito
