DESCRIZIONE DELLE CARATTERISTICHE PRINCIPALI DEI FABBRICATI COMPONENTI LA UMI E DEL LORO RUOLO NEL CONTESTO

MODALITA' DI INTERVENTO PREVISTE:

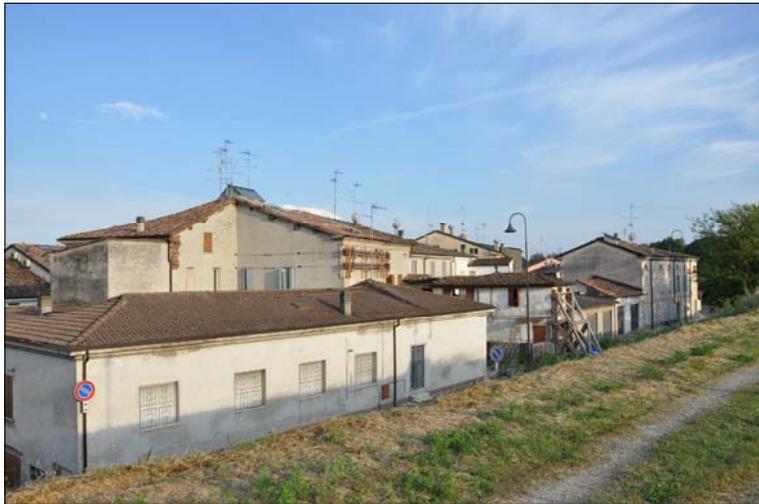
prospetto viale Lungo Secchia

ELEMENTO ARCHITETTONICO	CODICE ELEM.	DESCRIZIONE ELEMENTO	NOTE
CAMINI			
CORNICI			
Sommitale			
Marcapiano			
Finestra			
Porta Finestra			
Portone			
APERTURE DI AREAIZIONE			
SERRAMENTI			
Oscurante			
Porta			
Portone			
Vetrina			
Autorimessa			
POGGIOLO			
INTONACO			
PORTICO			
ALTRO			
ELEMENTO INCONGRUO	*	- Prospetto incongruo per materiali e finiture.

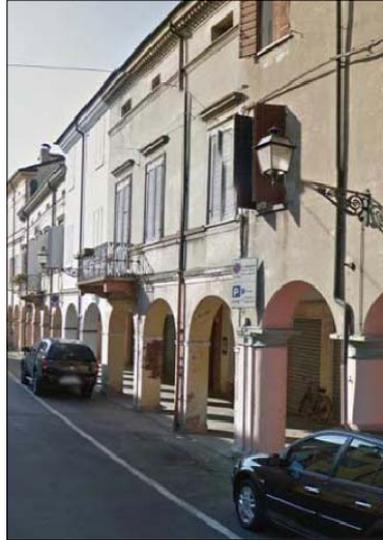
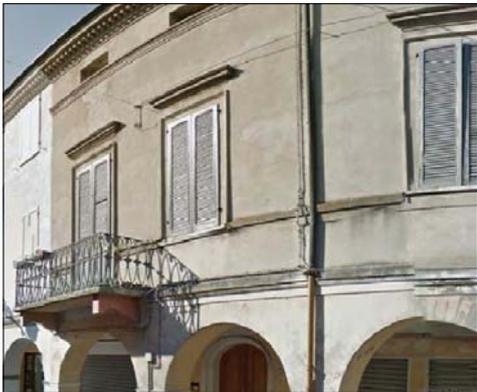
prospetto via Della Pace

ELEMENTO ARCHITETTONICO	CODICE ELEM.	DESCRIZIONE ELEMENTO	NOTE
CAMINI			
CORNICI			
Sommitale	Cs	- Cornice sommitale modanata.	
Marcapiano	Cm	- Cornice marcapiano.	
Finestra	Cf	- Cornice di finestra costituita da davanzale piedritti e cimasa a sbalzo retta da mensole	
Porta Finestra			
Portone			
APERTURE DI AREAIONE	A	- Apertura di areaione con serramento arretrato interno	
SERRAMENTI			
Oscurante	So	Serramento oscurante in legno con di alette orientabili	
Porta			
Portone			
Vetrina			
Autorimessa			
POGGIOLO	Pg	Parapetto metallico di poggolo a sbalzo con mensole	
INTONACO	In	Intonaco cementizio	
PORTICO	Po	- Arco su pilastri intonacato	
ALTRO			
ELEMENTO INCONGRUO	*

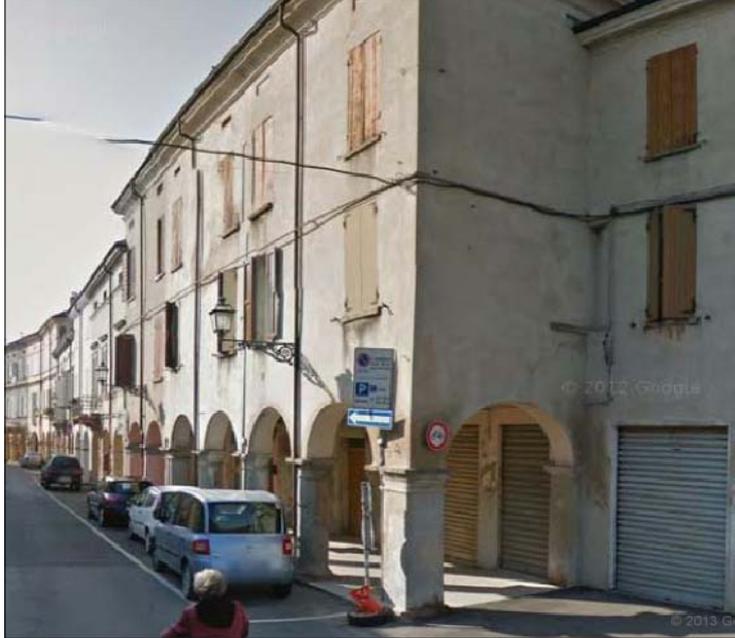
prospetto via Della Pace

ELEMENTO ARCHITETTONICO	CODICE ELEM.	DESCRIZIONE ELEMENTO	NOTE
CAMINI			
CORNICI			
Sommitale	Cs	- Cornice sommitale modanata.	
Marcapiano	Cm	- Cornice marcapiano.	
Finestra			
Porta Finestra			
Portone			
APERTURE DI AREAIONE	A	- Apertura di areaione con serramento arretrato interno	
SERRAMENTI			
Oscurante	So	Serramento oscurante in legno	
Porta			
Portone			
Vetrina			
Autorimessa			
POGGIOLO			
INTONACO	In	Intonaco cementizio	
PORTICO	Po	- Arco su intonacato pilastri /colonne con capitello e base	
ALTRO			
ELEMENTO INCONGRUO	*	Serramento oscurante in legno privo di alette orientabili

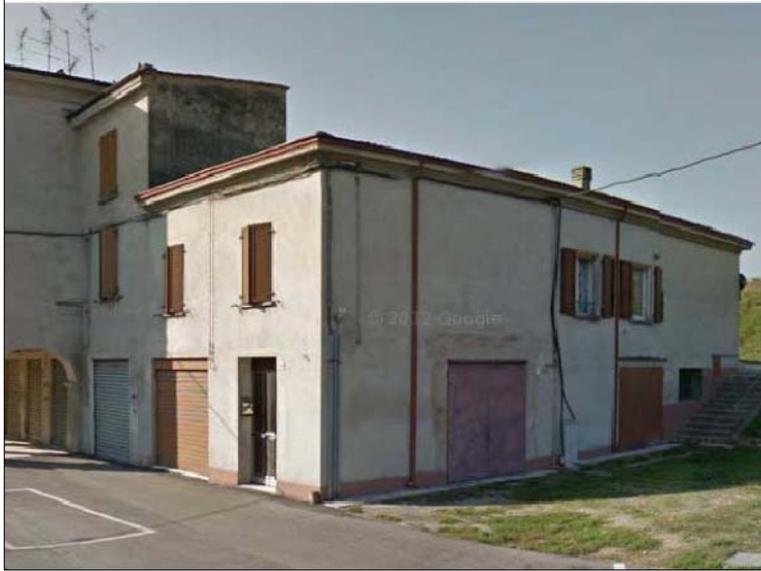
prospetto via Della Pace

ELEMENTO ARCHITETTONICO	CODICE ELEM.	DESCRIZIONE ELEMENTO	NOTE
CAMINI			
CORNICI			
Sommitale	Cs	- Cornice sommitale .	
Marcapiano			
Finestra			
Porta Finestra			
Portone			
APERTURE DI AREAIZIONE			
SERRAMENTI			
Oscurante	So	Serramento oscurante in legno	
Porta	Pe	Porta di Ingresso In alluminio e vetro	
Portone			
Vetrina	Ve	Serramento metallico avvolgibile	
Autorimessa	Au	Serramento metallico avvolgibile	
POGGIOLO			
INTONACO	In	Intonaco cementizio	
PORTICO			
ALTRO			
ELEMENTO INCONGRUO	*	Serramento oscurante in legno privo di alette orientabili	
	*	Serramento Incongruo per forma e materiali

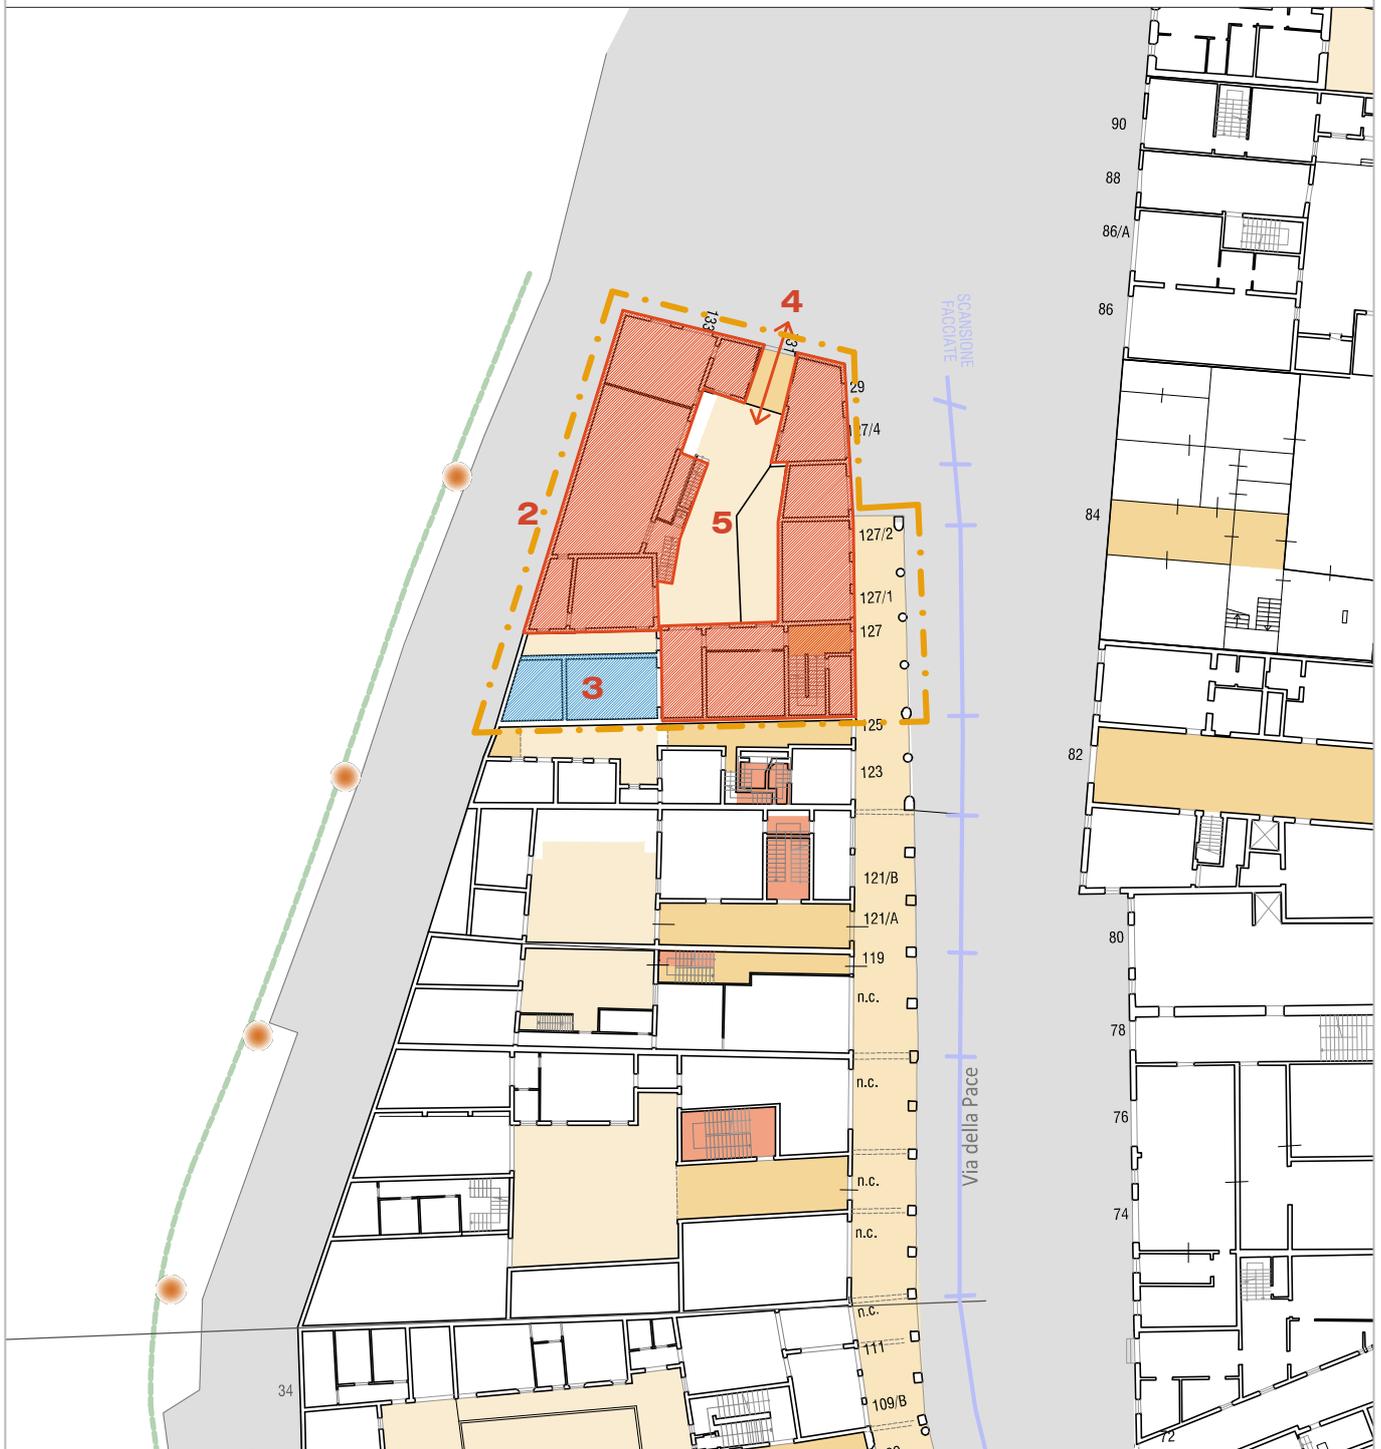
SEDIME TOTALE:

$340 \text{ m}^2 \text{ COPERTI} + (103 + 13 + 44) \text{ m}^2 \text{ SCOPERTI} + 45 \text{ m}^2 \text{ PORTICI SU VIA PACE} = 545 \text{ m}^2$

VOLUME PIANO TERRA: $340 \text{ m}^2 \times 3 \text{ m} = 1.020 \text{ m}^3$

VOLUME PIANO PRIMO: $373 \text{ m}^2 \times 3 \text{ m} = 1.119 \text{ m}^3$

VOLUME PIANO SECONDO: $165 \text{ m}^2 \times 3 \text{ m} = 495 \text{ m}^3$

VOLUME PIANO TERZO: $165 \text{ m}^2 \times 2 \text{ m} = 330 \text{ m}^3$

VOLUME TOTALE: circa 2.964 m^3 / circa 1.043 m^2

RIDUZIONE VOLUME: circa -180 m^3 / circa -60 m^2
