RILIEVO DELLA TIPOLOGIA DEI SOLAI:
PIANO SECONDO

Fg 36 Mapp 254

U.M.I.

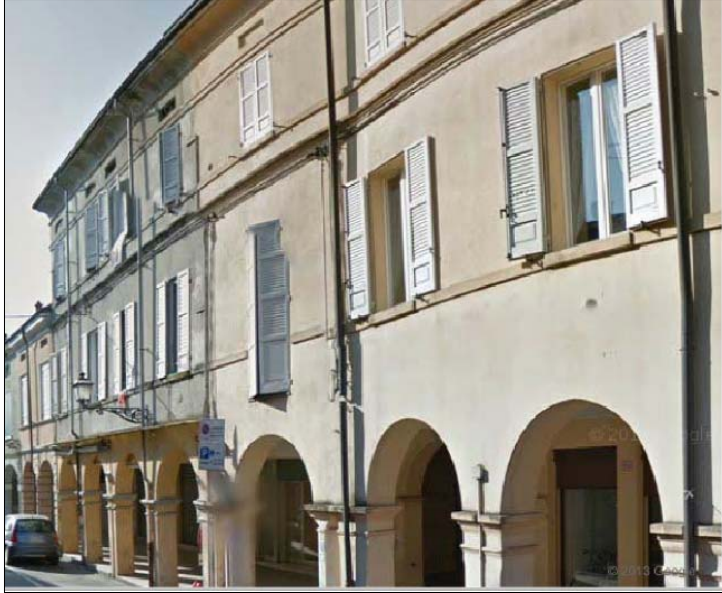
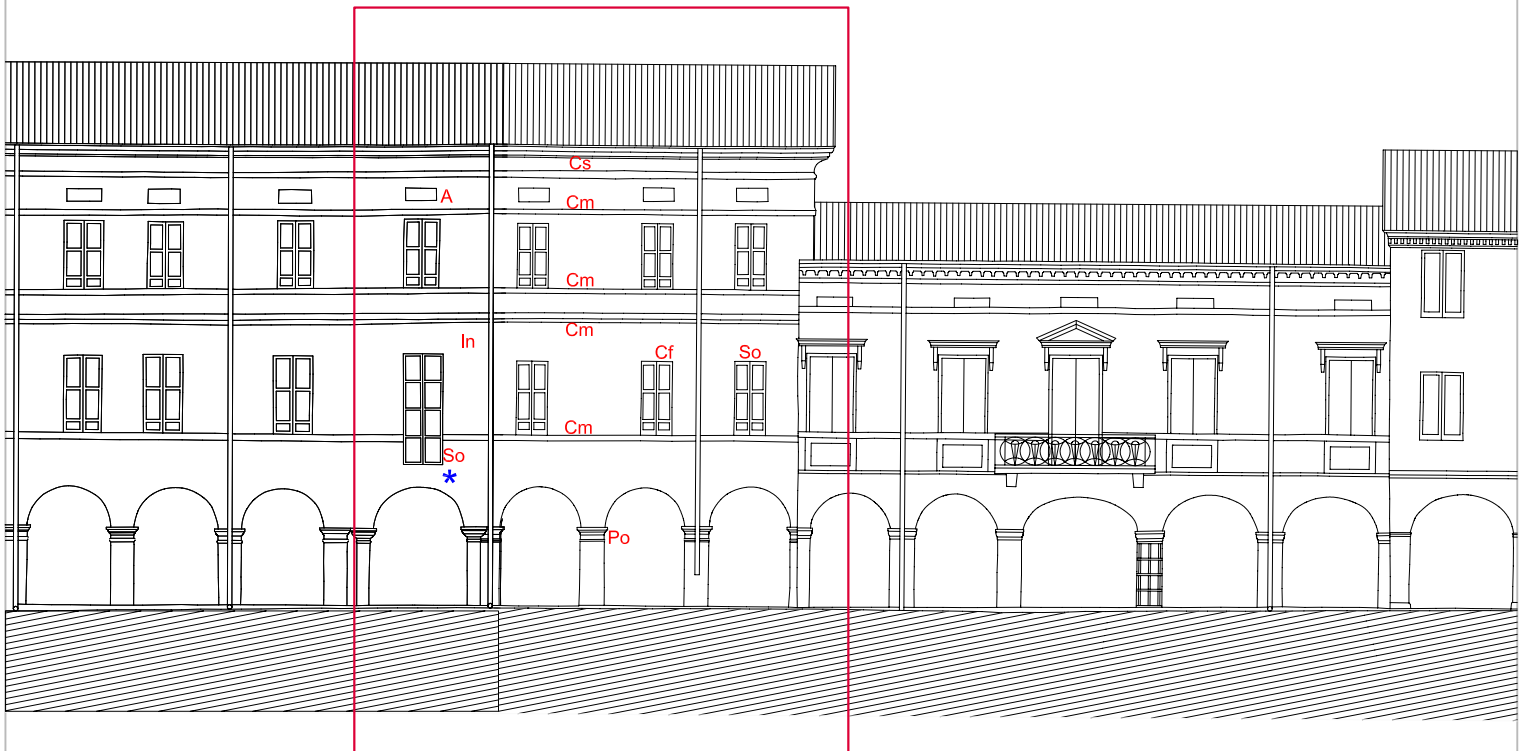
prospetto via Della Pace

ELEMENTO ARCHITETTONICO	CODICE ELEM.	DESCRIZIONE ELEMENTO	NOTE
CAMINI			
CORNICI			
Sommitale	Cs	- Cornice sommitale modanata.	
Marcapiano	Cm	- Cornice marcapiano.	
Finestra	Cf	- Davanzale in pietra.	
Porta Finestra			
Portone			
APERTURE DI AREAZIONE	A	- Apertura di areazione tamponate	
SERRAMENTI			
Oscurante	So	Serramento oscurante in legno privo di alette orientabili	
Porta			
Portone			
Vetrina			
Autorimessa			
POGGIOLO			
INTONACO	In	Intonaco tinteggiato	
PORTICO	Po	- Arco su pilastri intonacato	
ALTRO			
ELEMENTO INCONGRUO	*	Per forma

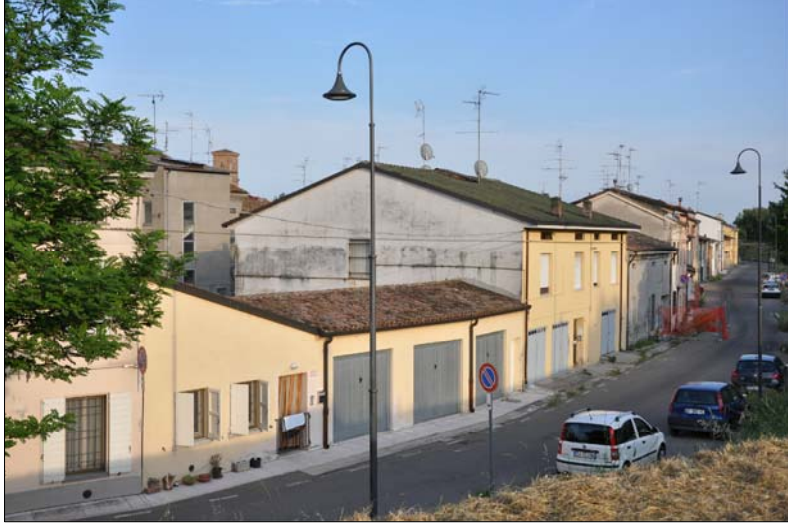
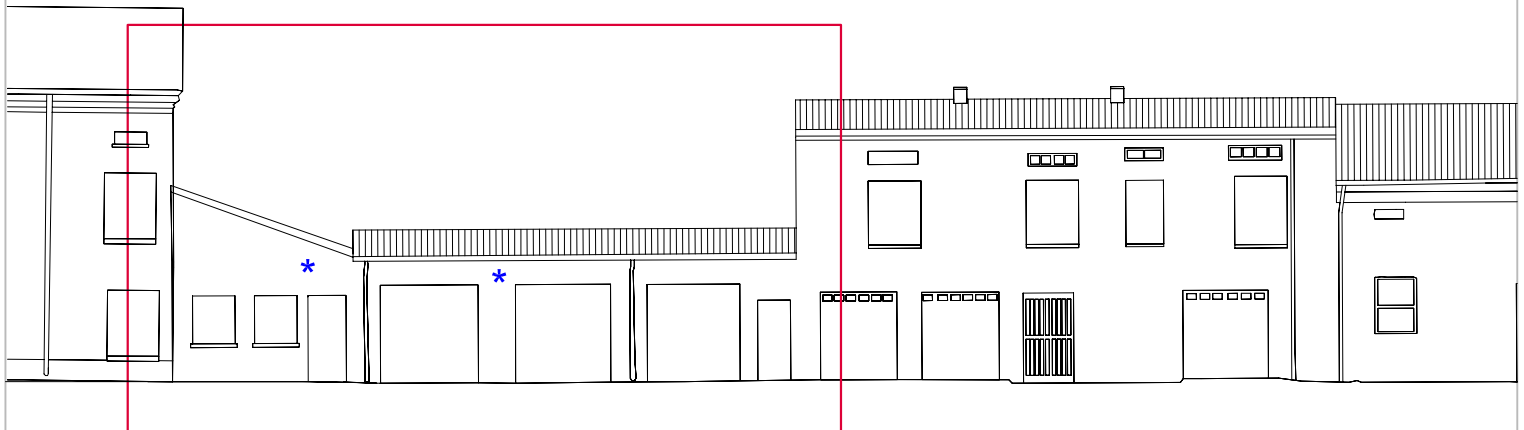
prospetto viale Lungo Secchia

ELEMENTO ARCHITETTONICO	CODICE ELEM.	DESCRIZIONE ELEMENTO	NOTE
CAMINI			
CORNICI			
Sommitale			
Marcapiano			
Finestra			
Porta Finestra			
Portone			
APERTURE DI AREAIONE	A	- Apertura di areaione con serramento arretrato interno	
SERRAMENTI			
Oscurante			
Porta			
Portone			
Vetrina			
Autorimessa			
POGGIOLO			
INTONACO			
PORTICO			
ALTRO			
ELEMENTO INCONGRUO	*	- Prospetto incongruo per materiali e finiture.

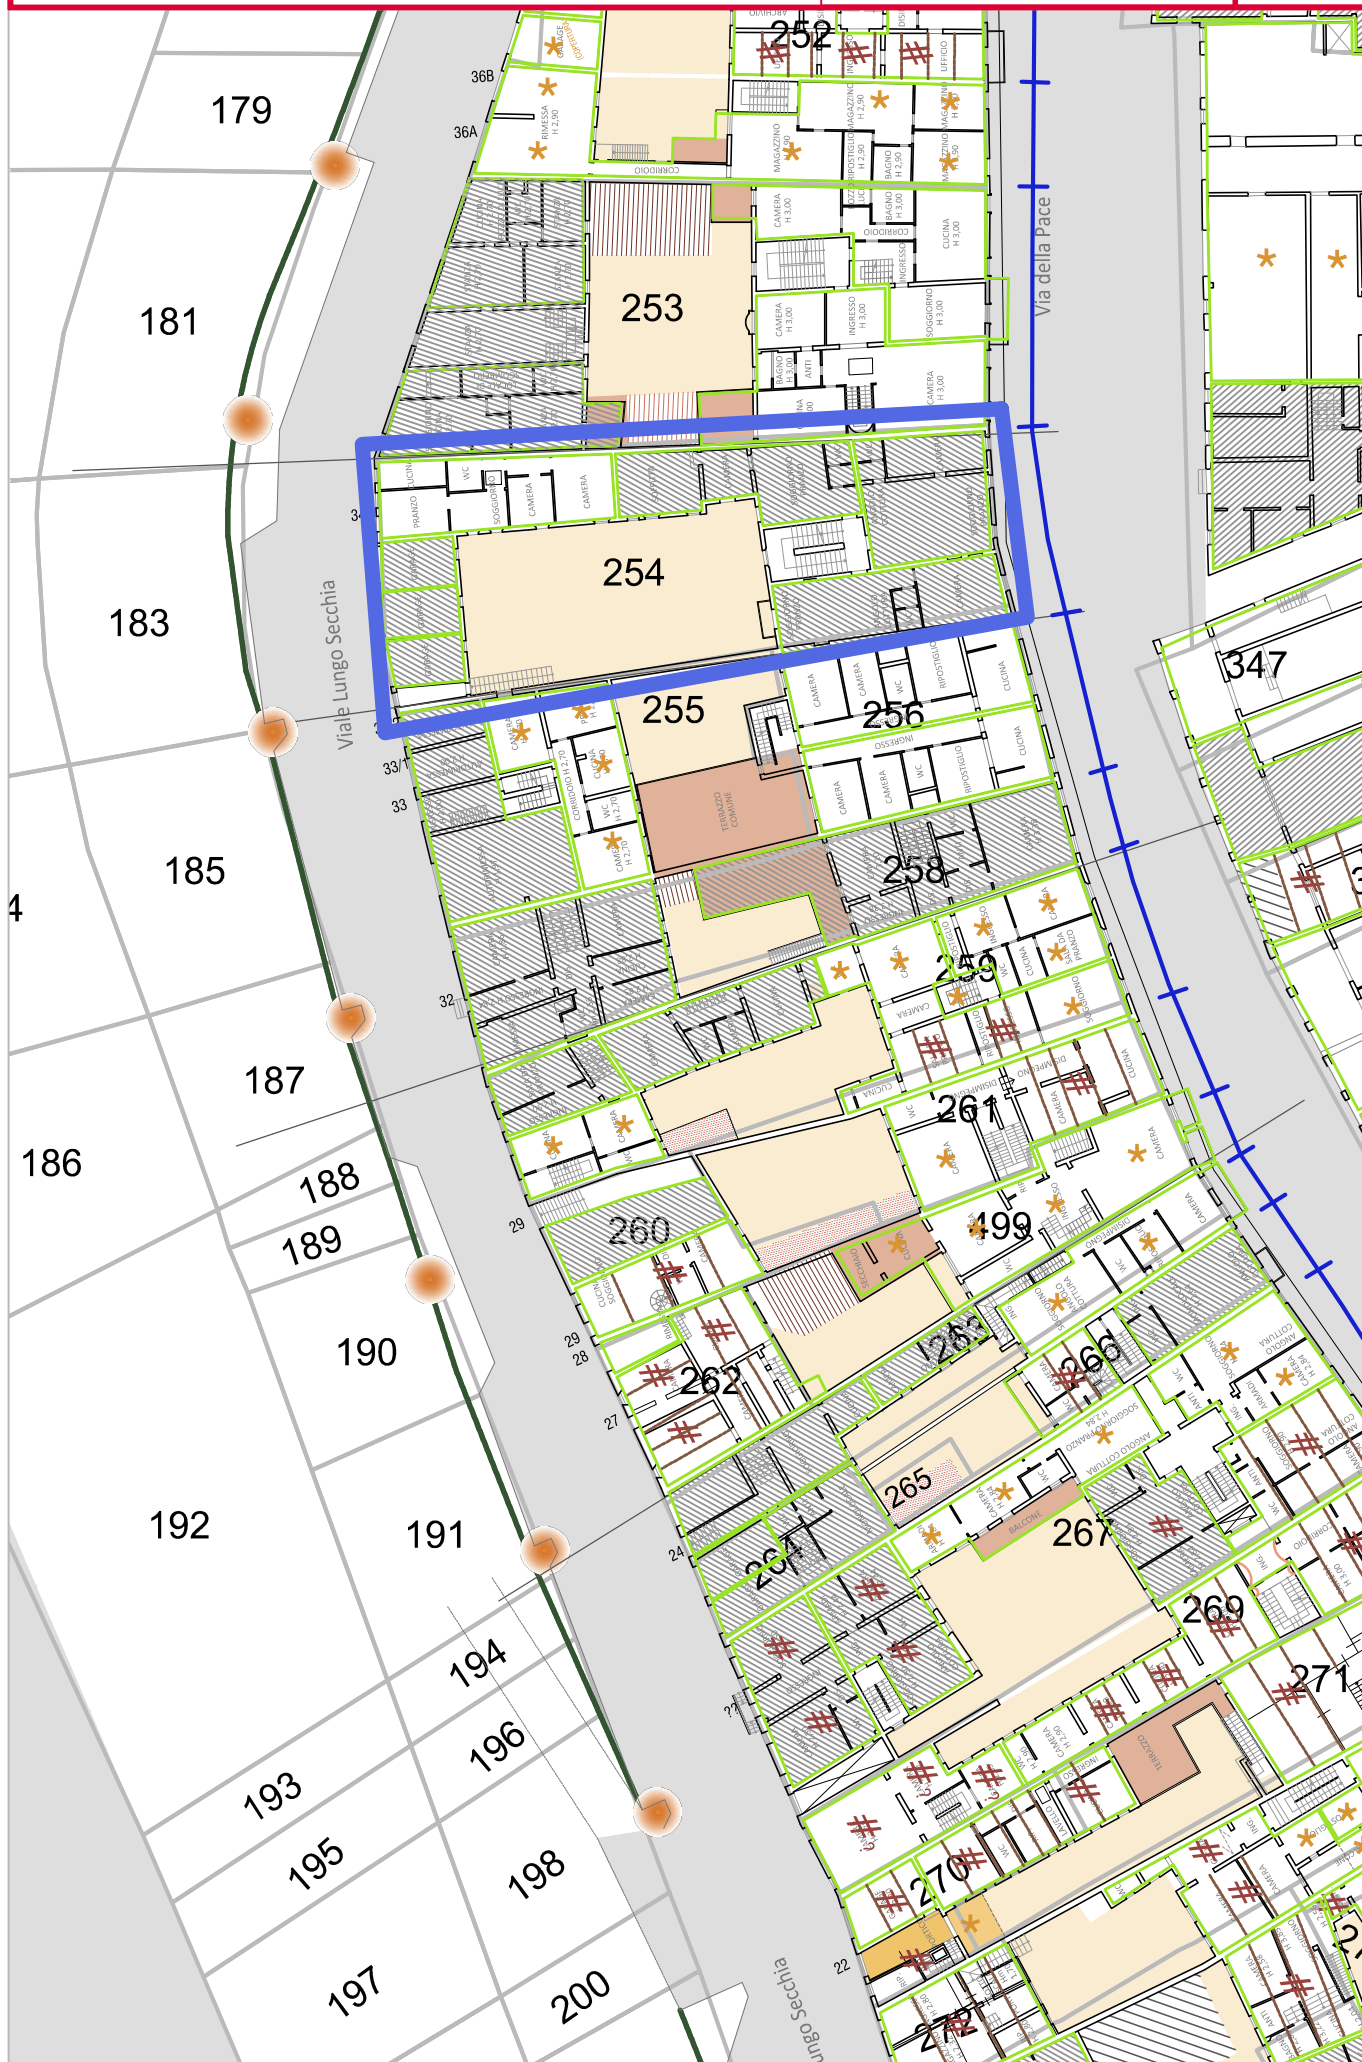
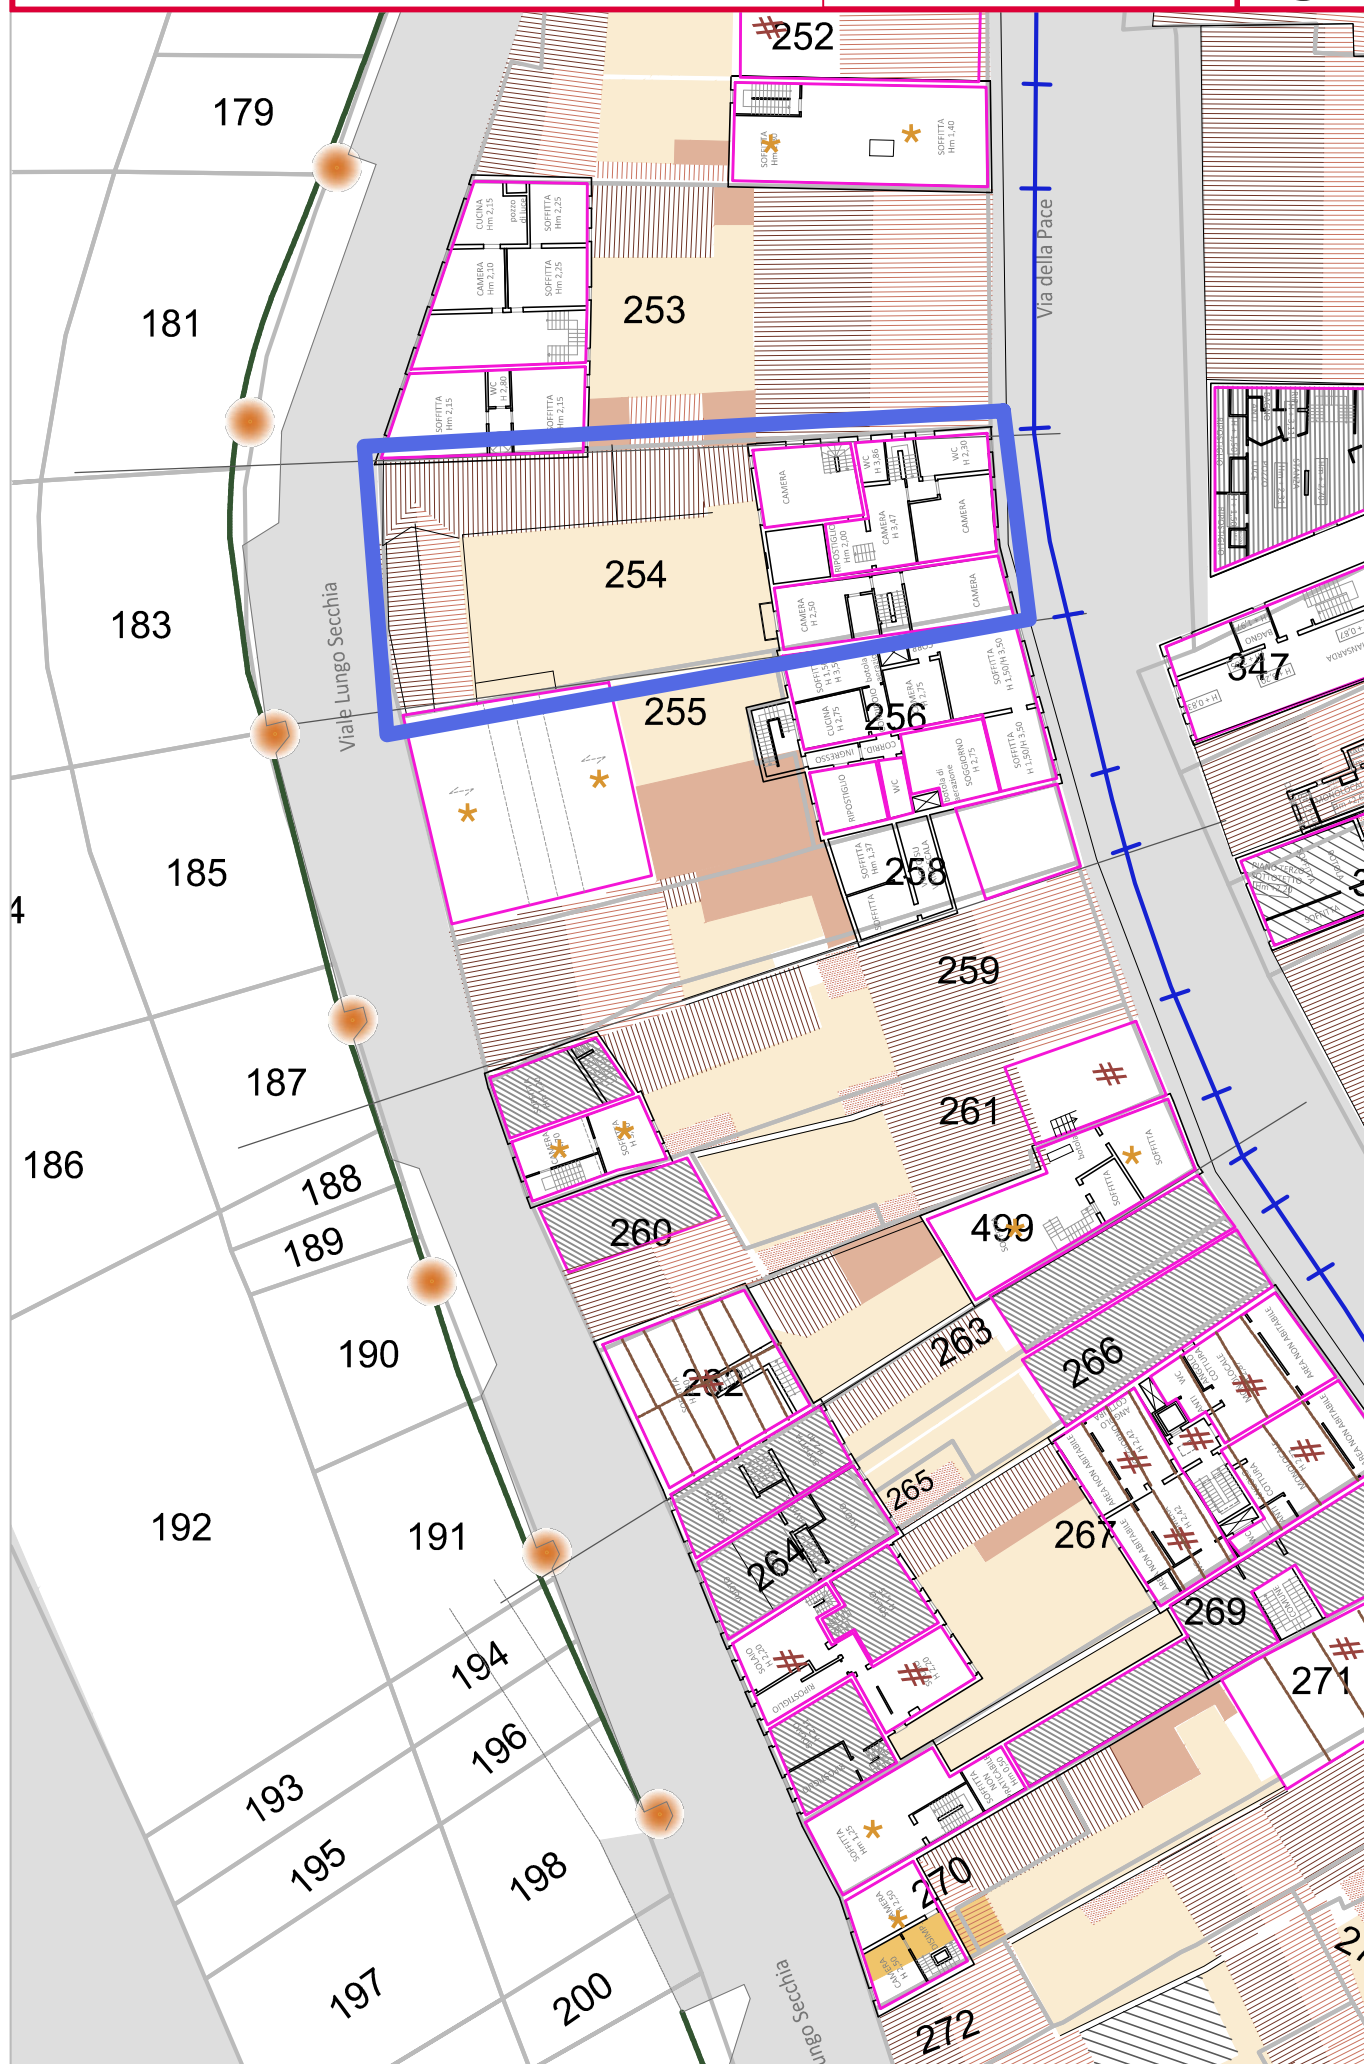
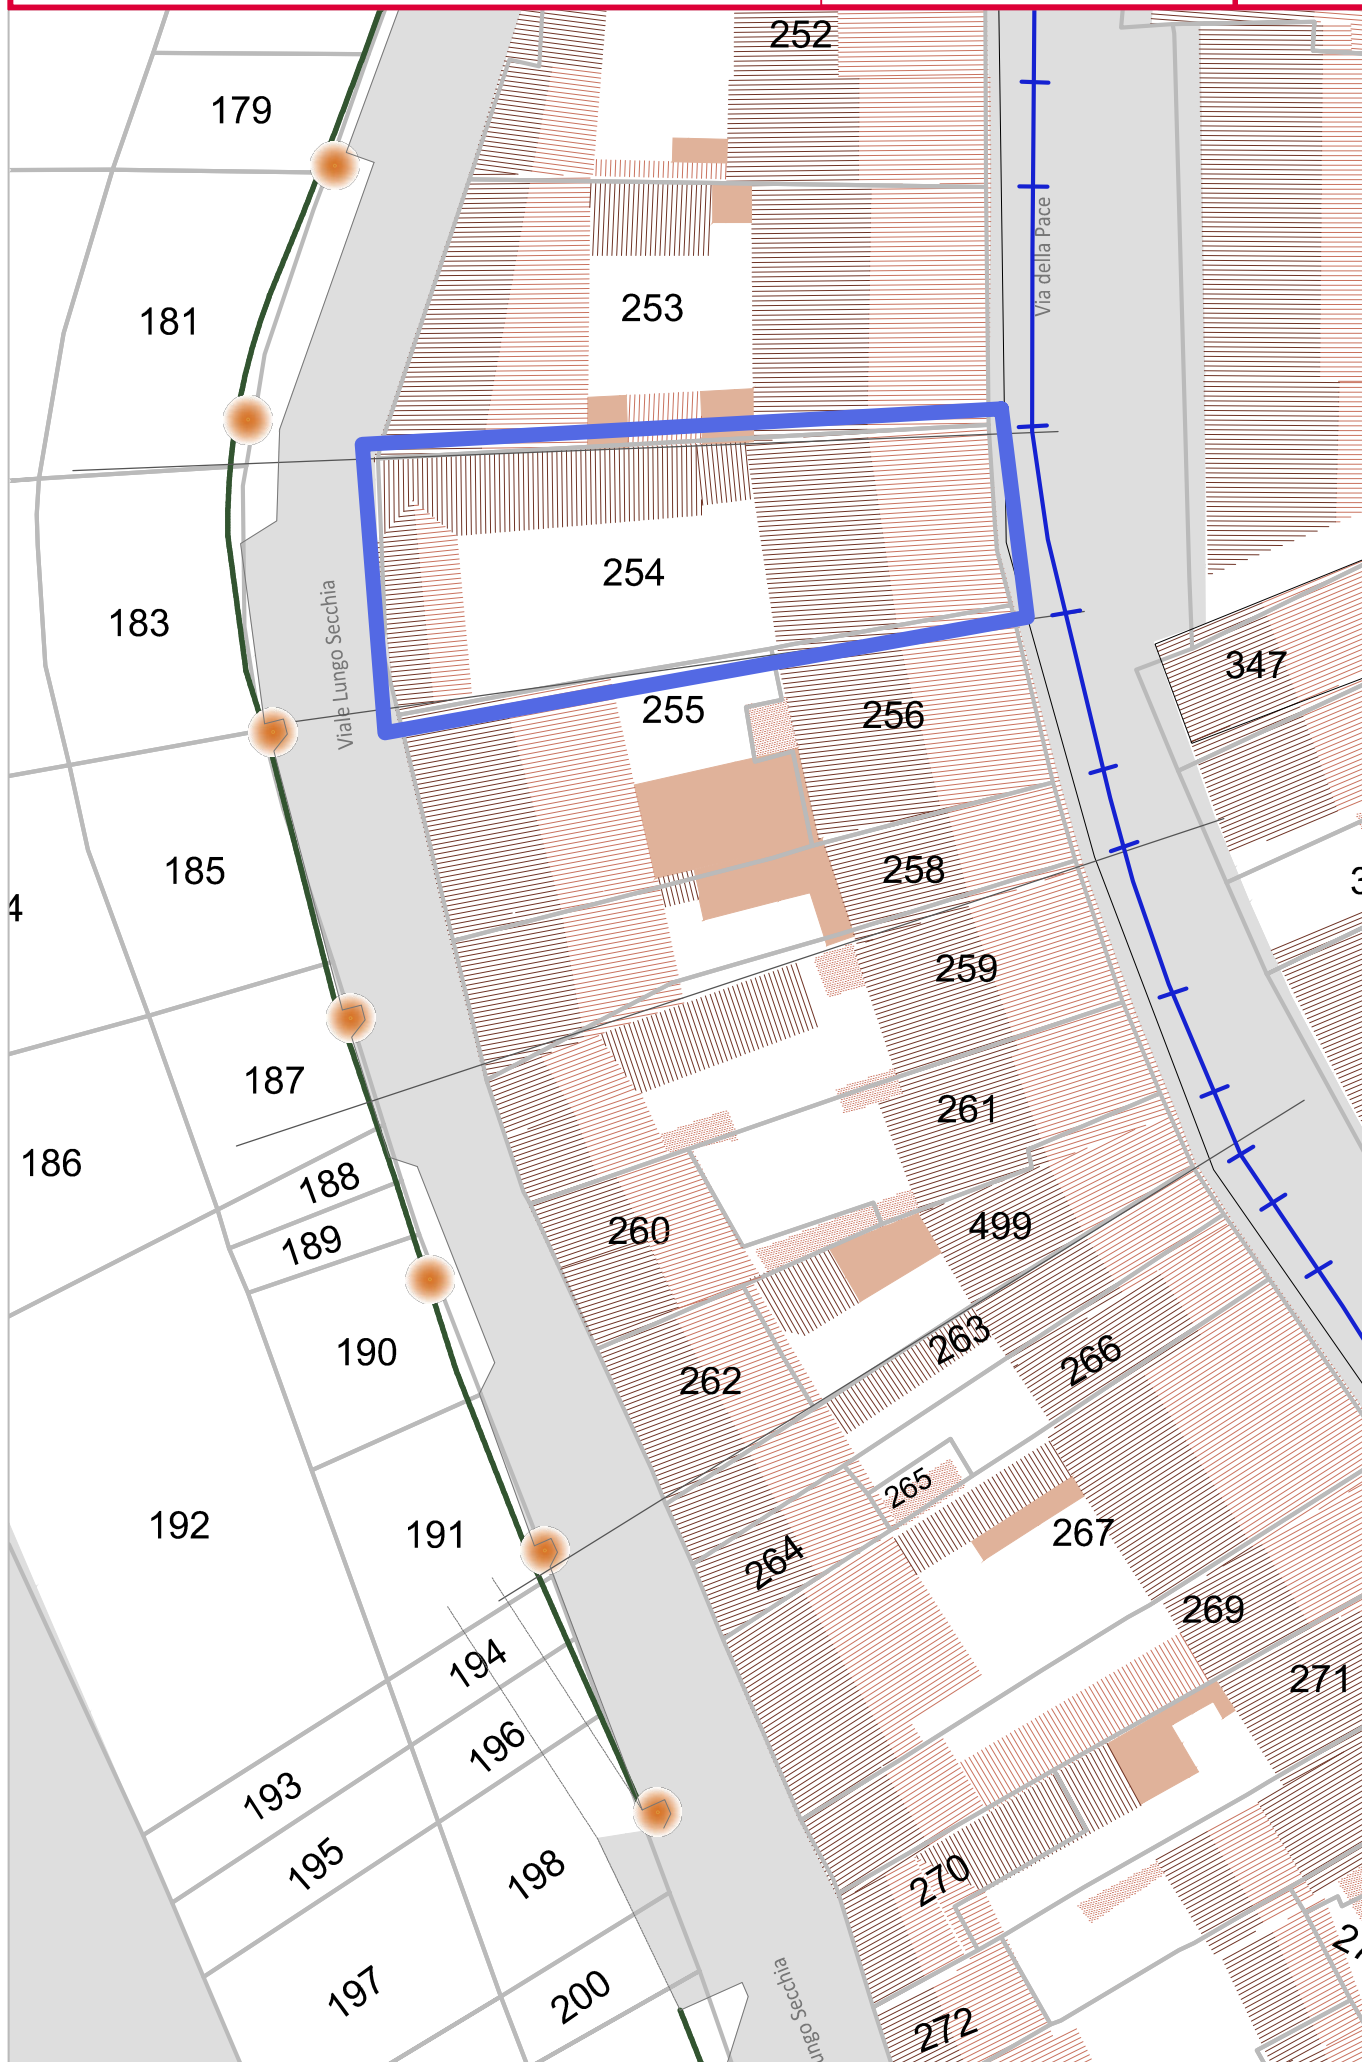
Solaio soprastante in legno
-

Travi rompitratta soprastanti
-

Solaio soprastante in laterocemento
-

Solaio soprastante in voltine con mattoni in foglio
-
