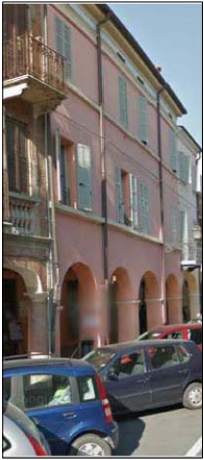
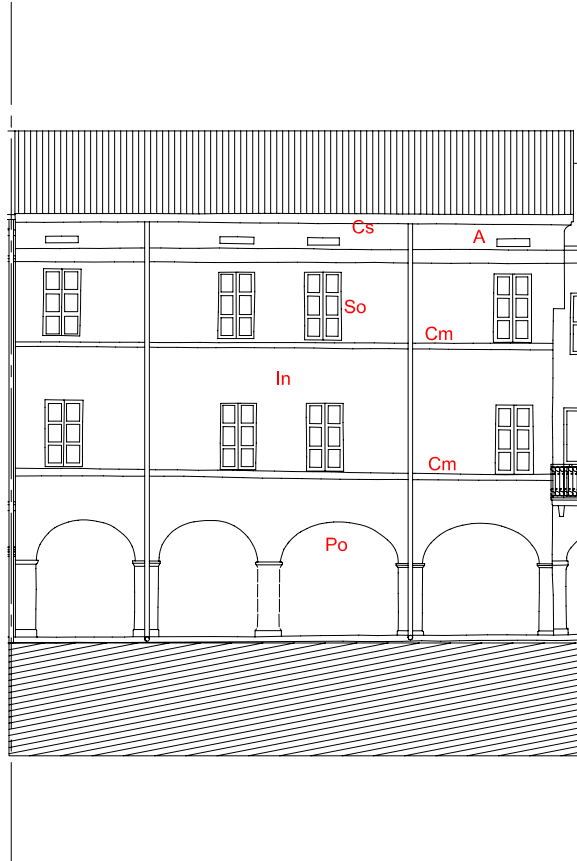
prospetto via Della Pace

ELEMENTO ARCHITETTONICO	CODICE ELEM.	DESCRIZIONE ELEMENTO	NOTE
CAMINI			
CORNICI			
Sommitale	Cs	- Cornice sommitale modanata.	
Marcapiano	Cm	- Cornice marcapiano modanata.	
Finestra			
Porta Finestra			
Portone			
APERTURE DI AREAIZIONE	A	- Apertura di areaazione con serramento arretrato interno	
SERRAMENTI			
Oscurante	So	Serramento oscurante in legno con alette orientabili	
Porta			
Portone			
Vetrina			
Autorimessa			
POGGIOLO			
INTONACO	In	Intonaco tinteggiato	
PORTICO	Po	- Arco su pilastri intonacato	
ALTRO			
ELEMENTO INCONGRUO	*

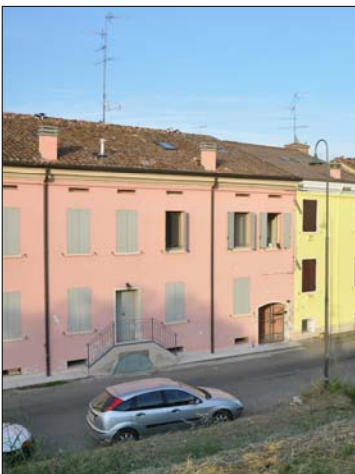
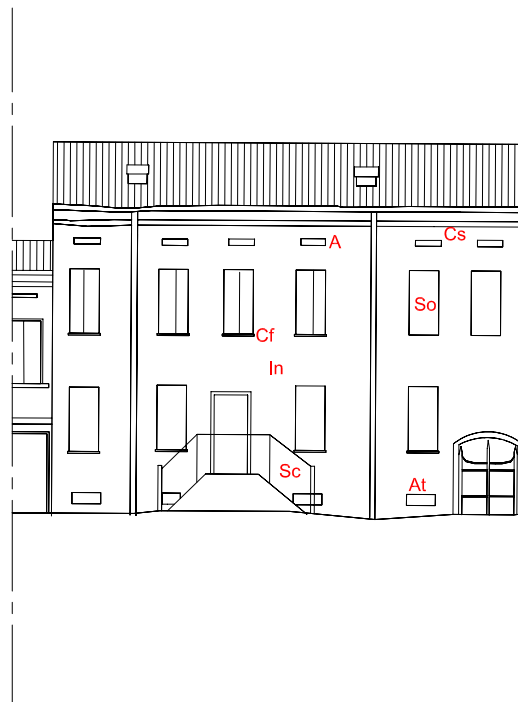
prospetto viale Lungo Secchia

ELEMENTO ARCHITETTONICO	CODICE ELEM.	DESCRIZIONE ELEMENTO	NOTE
CAMINI			
CORNICI			
Sommitale	Cs	- Cornice sommitale.	
Marcapiano			
Finestra	Cf	- Davanzale in pietra	
Porta Finestra			
Portone			
APERTURE DI AREAIZIONE	At A	-Apertura di areaazione zona Interrata -Apertura di areaazione con serramento arretrato interno	
SERRAMENTI			
Oscurante	So	Serramento oscurante in legno	
Porta			
Portone			
Vetrina			
Autorimessa			
POGGIOLO			
INTONACO	In	Intonaco tinteggiato	
PORTICO			
ALTRO	Sc	- Scala si accesso centrale a rampe convergenti con parapetto metallico	
ELEMENTO INCONGRUO	*
