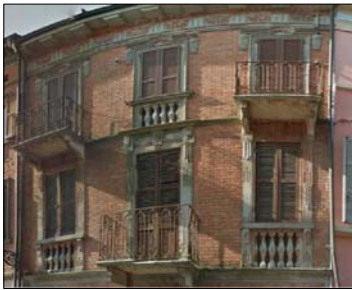
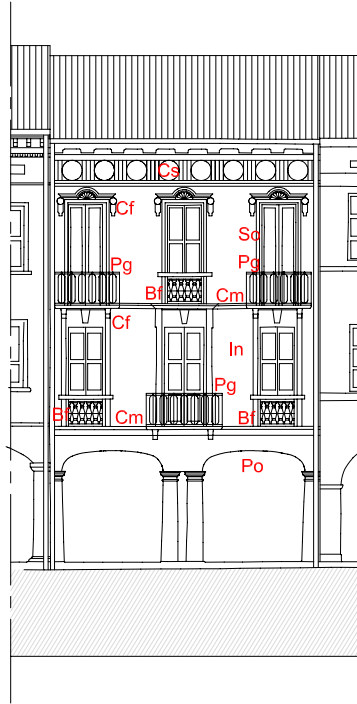
prospetto via Della Pace

ELEMENTO ARCHITETTONICO	CODICE ELEM.	DESCRIZIONE ELEMENTO	NOTE
CAMINI			
CORNICI			
Sommitale	Cs	- Cornice sommitale modanata.	
Marcapiano	Cm	- Cornice marcapiano modanata.	
Finestra	Cf	Cornice di finestra costituita da davanzale piedritti e cimasa	
Porta Finestra			
Portone			
APERTURE DI AREAIZIONE			
SERRAMENTI			
Oscurante	So	Serramento oscurante in legno con alette orientabili	
Porta			
Portone			
Vetrina			
Autorimessa			
POGGIOLO	Pg	Parapetto metallico di poggiolo a sbalzo con mensole	
INTONACO	In	Finitura in mattoni faccia a vista	
PORTICO	Po	- Arco intonacato su colonne con capitello	
ALTRO	Bf	Balaustra di finestra costituita da colonnine in pietra	
ELEMENTO INCONGRUO	*

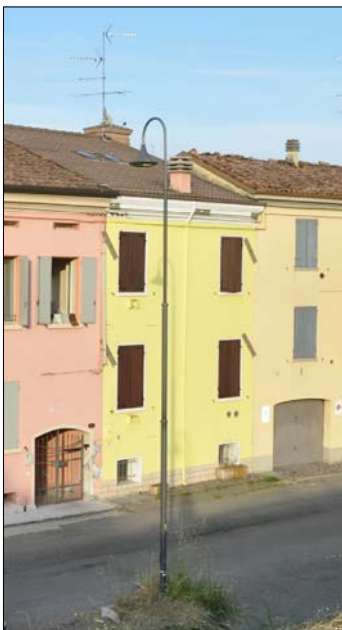
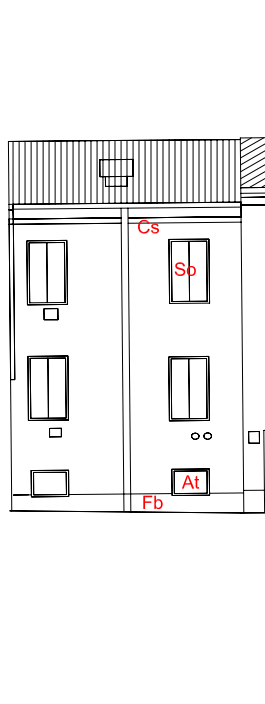
prospetto viale Lungo Secchia

ELEMENTO ARCHITETTONICO	CODICE ELEM.	DESCRIZIONE ELEMENTO	NOTE
CAMINI			
CORNICI			
Sommitale	Cs	- Cornice sommitale.	
Marcapiano			
Finestra			
Porta Finestra			
Portone			
APERTURE DI AREAIZIONE	At	-Apertura di areaazione zona interrata	
SERRAMENTI			
Oscurante	So	Serramento oscurante in legno	
Porta			
Portone	Po	Portone arcuato in legno	
Vetrina			
Autorimessa			
POGGIOLO			
INTONACO	In	Intonaco tinteggiato	
PORTICO			
ALTRO	Fb	Fascia basamentale rivestita in pietra	
ELEMENTO INCONGRUO	*
