DESCRIZIONE DELLE CARATTERISTICHE PRINCIPALI DEI FABBRICATI COMPONENTI LA UMI E DEL LORO RUOLO NEL CONTESTO

Nello specifico caso della UMI 20 i caratteri che compongono la UMI sono:

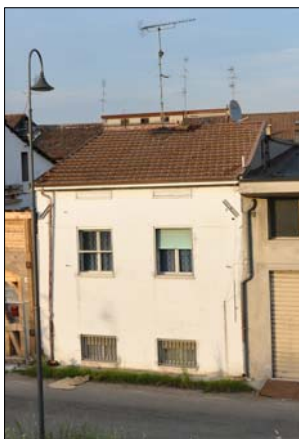
prospetto viale Lungo Secchia

ELEMENTO ARCHITETTONICO	CODICE ELEM.	DESCRIZIONE ELEMENTO	NOTE
CAMINI			
CORNICI			
Sommitale			
Marcapiano			
Finestra			
Porta Finestra			
Portone			
APERTURE DI AREAIZIONE			
SERRAMENTI			
Oscurante			
Porta			
Portone			
Vetrina			
Autorimessa			
POGGIOLO			
INTONACO			
PORTICO			
ALTRO			
ELEMENTO INCONGRUO	*	- prospetto Incongruo per elementi e materiali

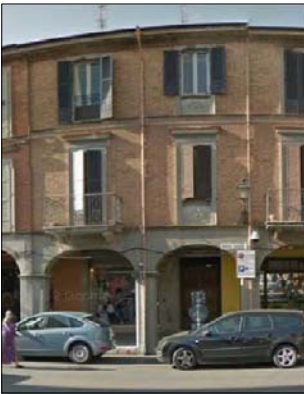
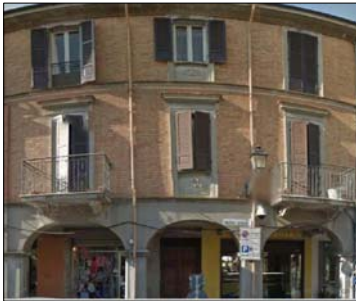
prospetto via Della Pace

ELEMENTO ARCHITETTONICO	CODICE ELEM.	DESCRIZIONE ELEMENTO	NOTE
CAMINI			
CORNICI			
Sommitale			
Marcapiano	Cm	- Cornice marcapiano.	
Finestra	Cf	- Cornice di finestra modanata con cimasa a sbalzo	
Porta Finestra			
Portone			
APERTURE DI AREAIZIONE			
SERRAMENTI			
Oscurante	So	Serramento oscurante in legno con alette orientabili	
Porta			
Portone			
Vetrina			
Autorimessa			
POGGIOLO	Pg	Parapetto metallico di poggiolo a sbalzo con mensole	
INTONACO	In	Finitura faccia a vista.	
PORTICO	Po	- Arco su pilastri intonacato	
ALTRO	Cfs	- Formele sottofinestra decorate a bassorilievo.	
ELEMENTO INCONGRUO	*

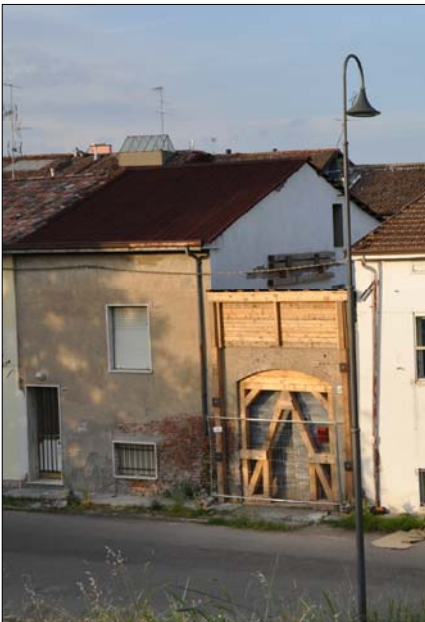
prospetto via Lungo Secchia

ELEMENTO ARCHITETTONICO	CODICE ELEM.	DESCRIZIONE ELEMENTO	NOTE
CAMINI			
CORNICI			
Sommitale			
Marcapiano			
Finestra			
Porta Finestra			
Portone			
APERTURE DI AREAIZIONE			
SERRAMENTI			
Oscurante			
Porta			
Portone			
Vetrina			
Autorimessa			
POGGIOLO			
INTONACO			
PORTICO			
ALTRO			
ELEMENTO INCONGRUO	*	- prospetto Incongruo per elementi e materiali

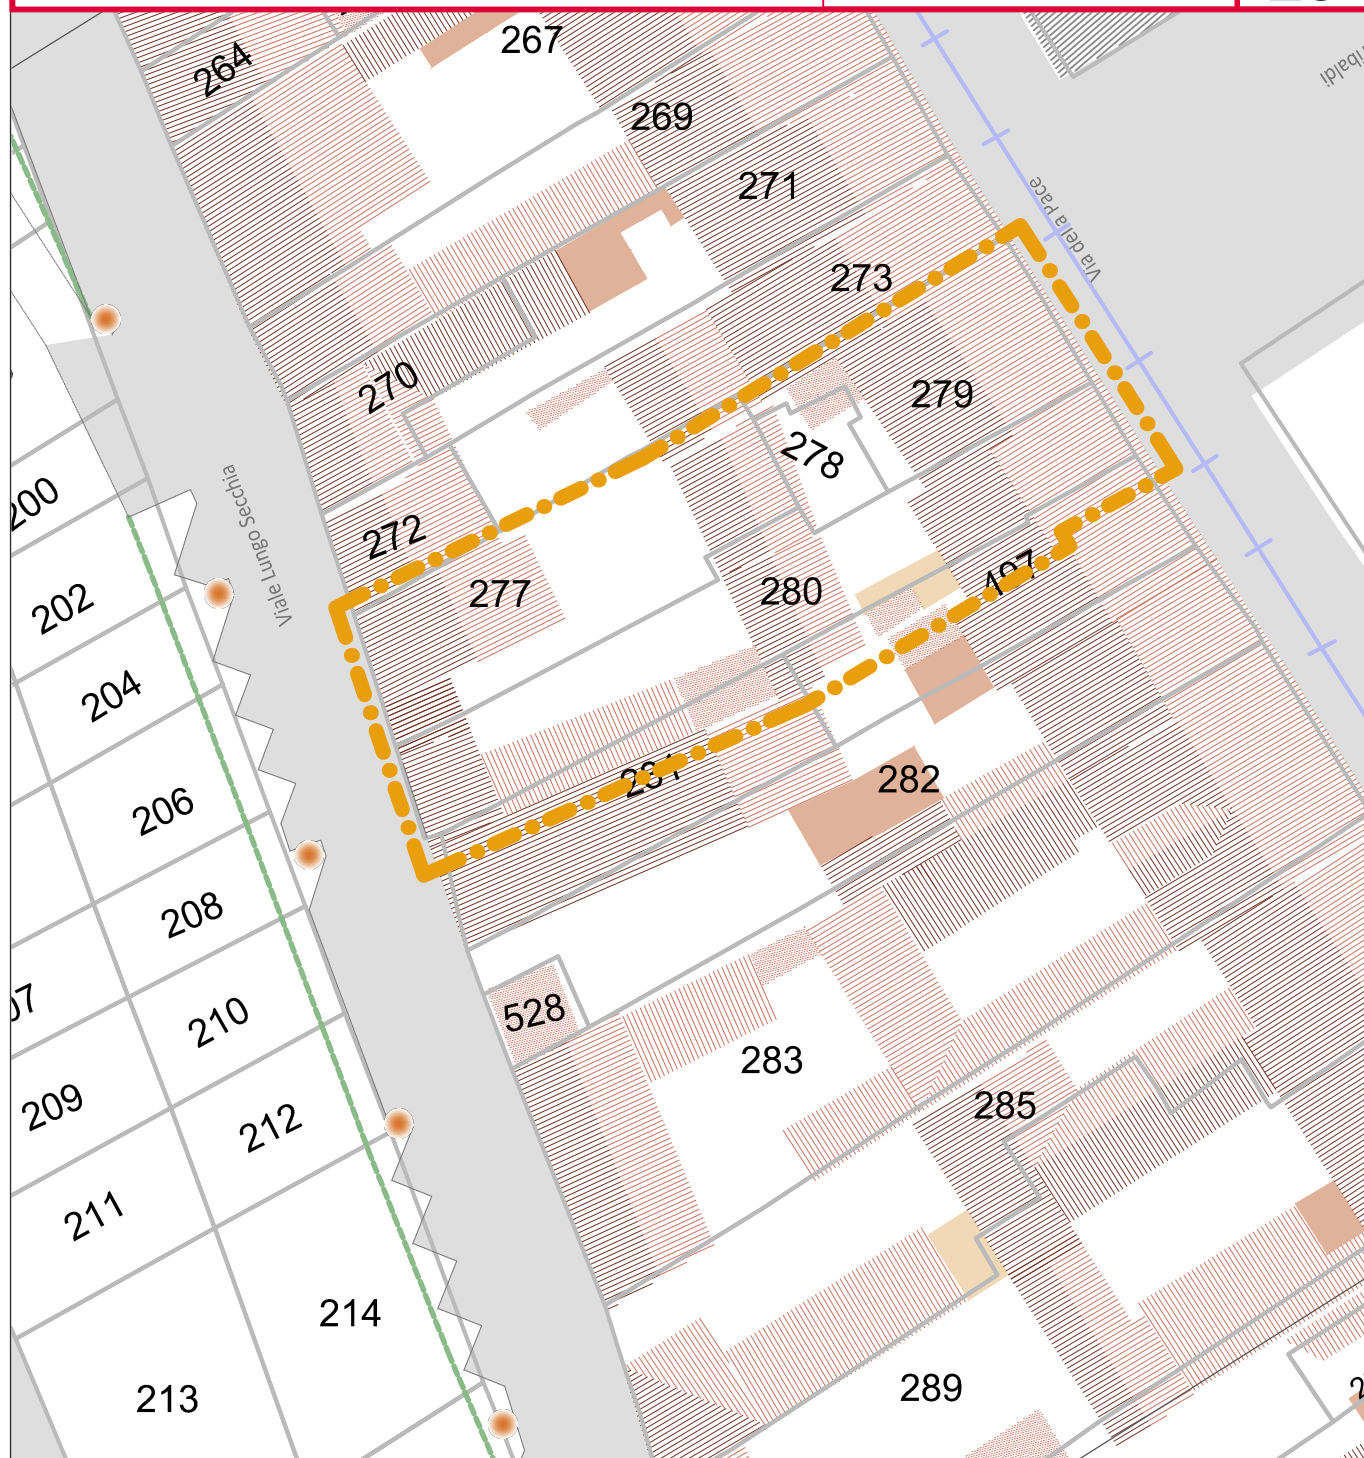
SEDIME TOTALE:

608 m² COPERTI + (70+131) m² SCOPERTI + 71 m² PORTICI SU VIA PACE= 880 m²

VOLUME PIANO TERRA: 608 m² x 3 m = 1.824 m³

VOLUME PIANO PRIMO: 611 m² x 3 m= 1.833 m³

VOLUME PIANO SECONDO: 251 m² x 3 m + 175 m² x 2 m= 1.103 m³

VOLUME PIANO TERZO: 251 m² x 2 m= 502 m³

VOLUME TOTALE: circa 5.262 m³/ circa 1.896 m²

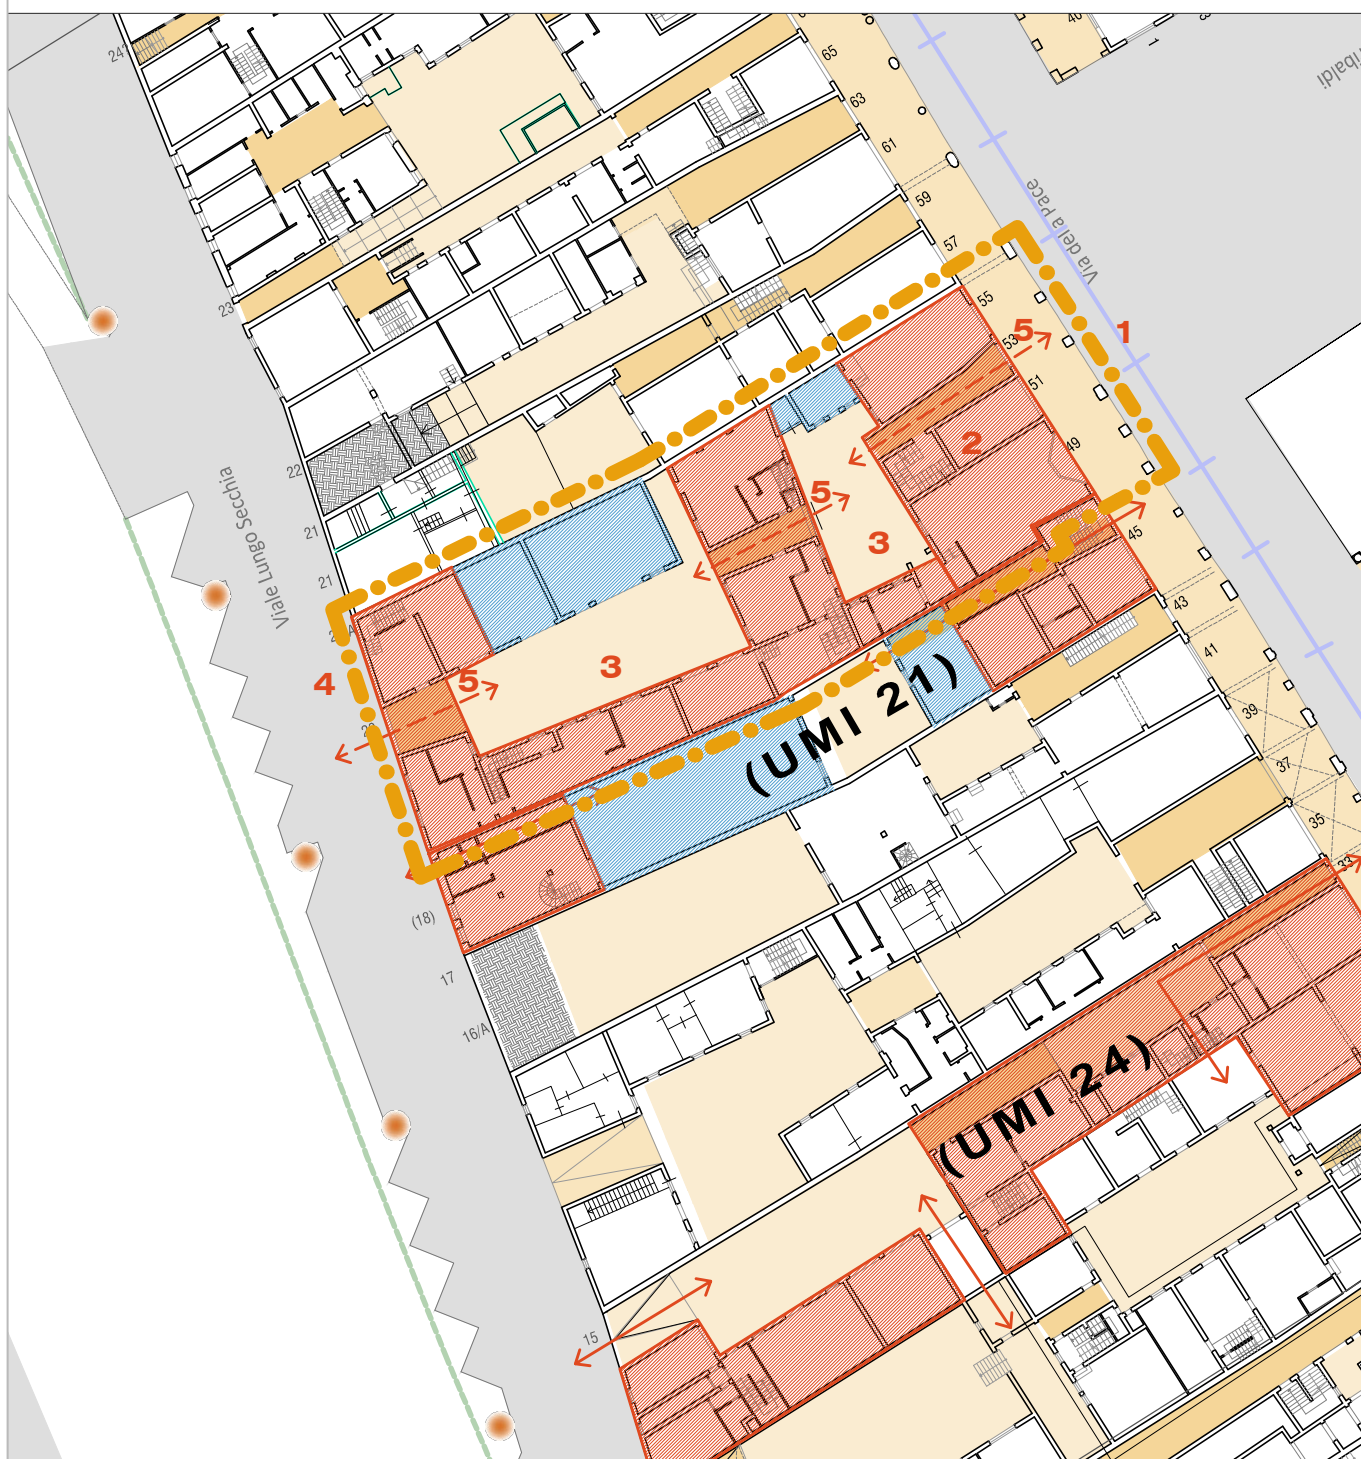
SEDIME TOTALE:

512 m² COPERTI + 297 m² SCOPERTI + 71 m² PORTICI SU VIA PACE = 880 m²

VOLUME PIANO TERRA: 512 m² x 3 m = 1.536 m³

VOLUME PIANO PRIMO: 566 m² x 3 m = 1.698 m³

VOLUME PIANO SECONDO: 251 m² x 3 m + 145 m² x 2 m = 1.043 m³

VOLUME PIANO TERZO: 251 m² x 2 m = 502 m³

VOLUME TOTALE: circa 4.779 m³/ circa 1.725 m²

RIDUZIONE VOLUME: circa -483 m³/ circa -171 m²

- (P) Risanamento conservativo dei fronti su via Pace (1);
- (P) Riqualificazione edilizia dei corpi di fabbrica affacciati su via della Pace (2);
- (I) Rimodulazione dei volumi dei corpi posizionati all'interno delle corti attraverso riduzione della volumetria e della superficie occupata e con l'utilizzazione di un linguaggio architettonico congruente ai caratteri presenti negli edifici appartenenti al tessuto del centro storico (3);

- (I) Possibilità di delocalizzazione del volume non ricostruito;
- (P) Ricomposizione architettonica del fronte su Via Don Minzoni con l'utilizzazione di elementi (porte e portoni, finestre, oscuri, tetti e cornici) congruenti col contesto (4);
