DESCRIZIONE DELLE CARATTERISTICHE PRINCIPALI DEI FABBRICATI COMPONENTI LA UMI E DEL LORO RUOLO NEL CONTESTO

La UMI 24 appartiene alla tipologia caratteristica del Centro storico di Concordia, formata da lotti lunghi e stretti (lotto gotico) affacciati ad un estremo su via della Pace e all'altro estremo su via Don Minzoni, che corre al piede dell'argine del Secchia.

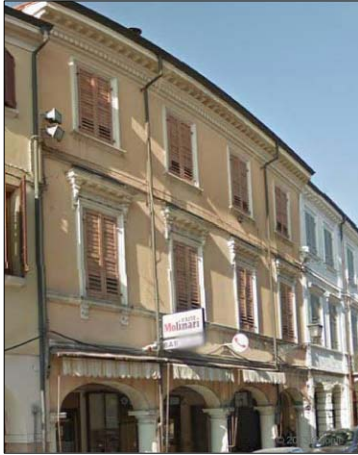
prospetto via Della Pace

ELEMENTO ARCHITETTONICO	CODICE ELEM.	DESCRIZIONE ELEMENTO	NOTE
CAMINI			
CORNICI			
Sommitale	Cs	- Cornice sommitale modanata.	
Marcapiano	Cm	- Cornice marcapiano modanata.	
Finestra	Cf	- Cornice di finestra costituita da davanzale piedritti e cimasa a sbalzo retta da mensole	
Porta Finestra			
Portone			
APERTURE DI AREAIZIONE			
SERRAMENTI			
Oscurante	So	Serramento oscurante in legno con alette orientabili	
Porta			
Portone			
Vetrina			
Autorimessa			
POGGIOLO			
INTONACO	In	Intonaco tinteggiato.	
PORTICO	Po	- Arco intonacato, su colonne lisce con capitello	
ALTRO			
ELEMENTO INCONGRUO	*

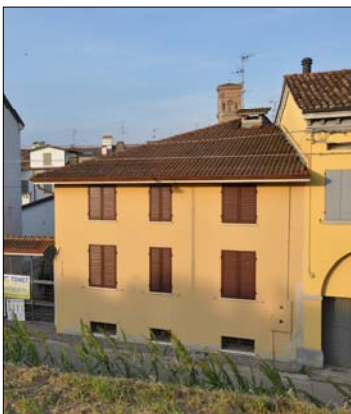
prospetto viale Lungo Secchia

ELEMENTO ARCHITETTONICO	CODICE ELEM.	DESCRIZIONE ELEMENTO	NOTE
CAMINI			
CORNICI			
Sommitale			
Marcapiano			
Finestra			
Porta Finestra			
Portone			
APERTURE DI AREAIZIONE	At	Apertura di areaazione zona interrata	
SERRAMENTI			
Oscurante	So	Serramento oscurante in legno con alette mobili	
Porta			
Portone			
Vetrina			
Autorimessa			
POGGIOLO			
INTONACO	In	Intonaco tinteggiato.	
PORTICO			
ALTRO			
ELEMENTO INCONGRUO	*

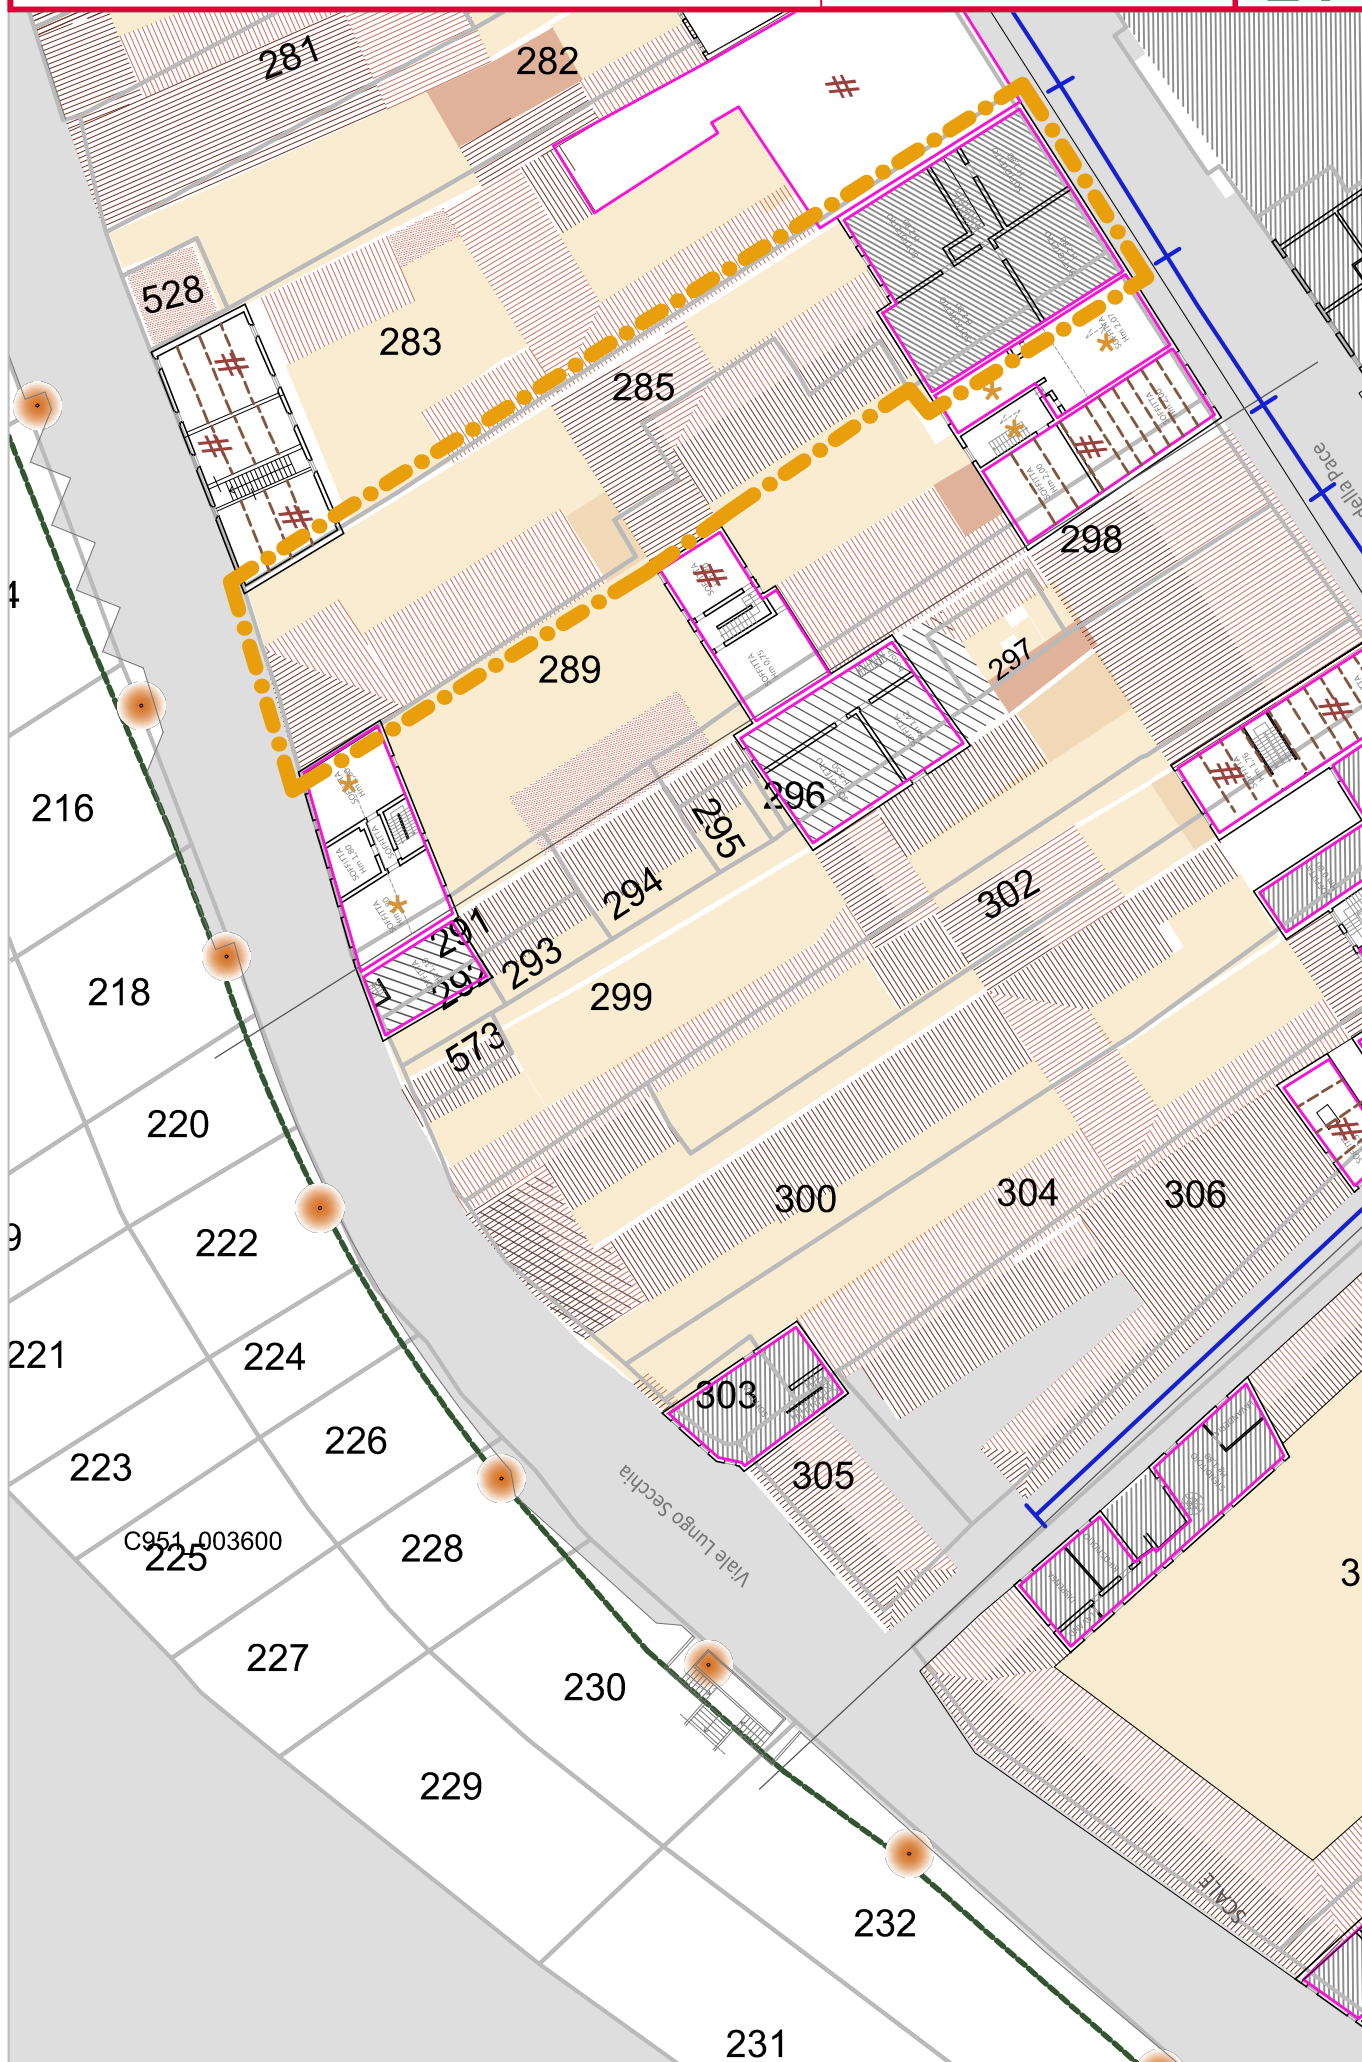
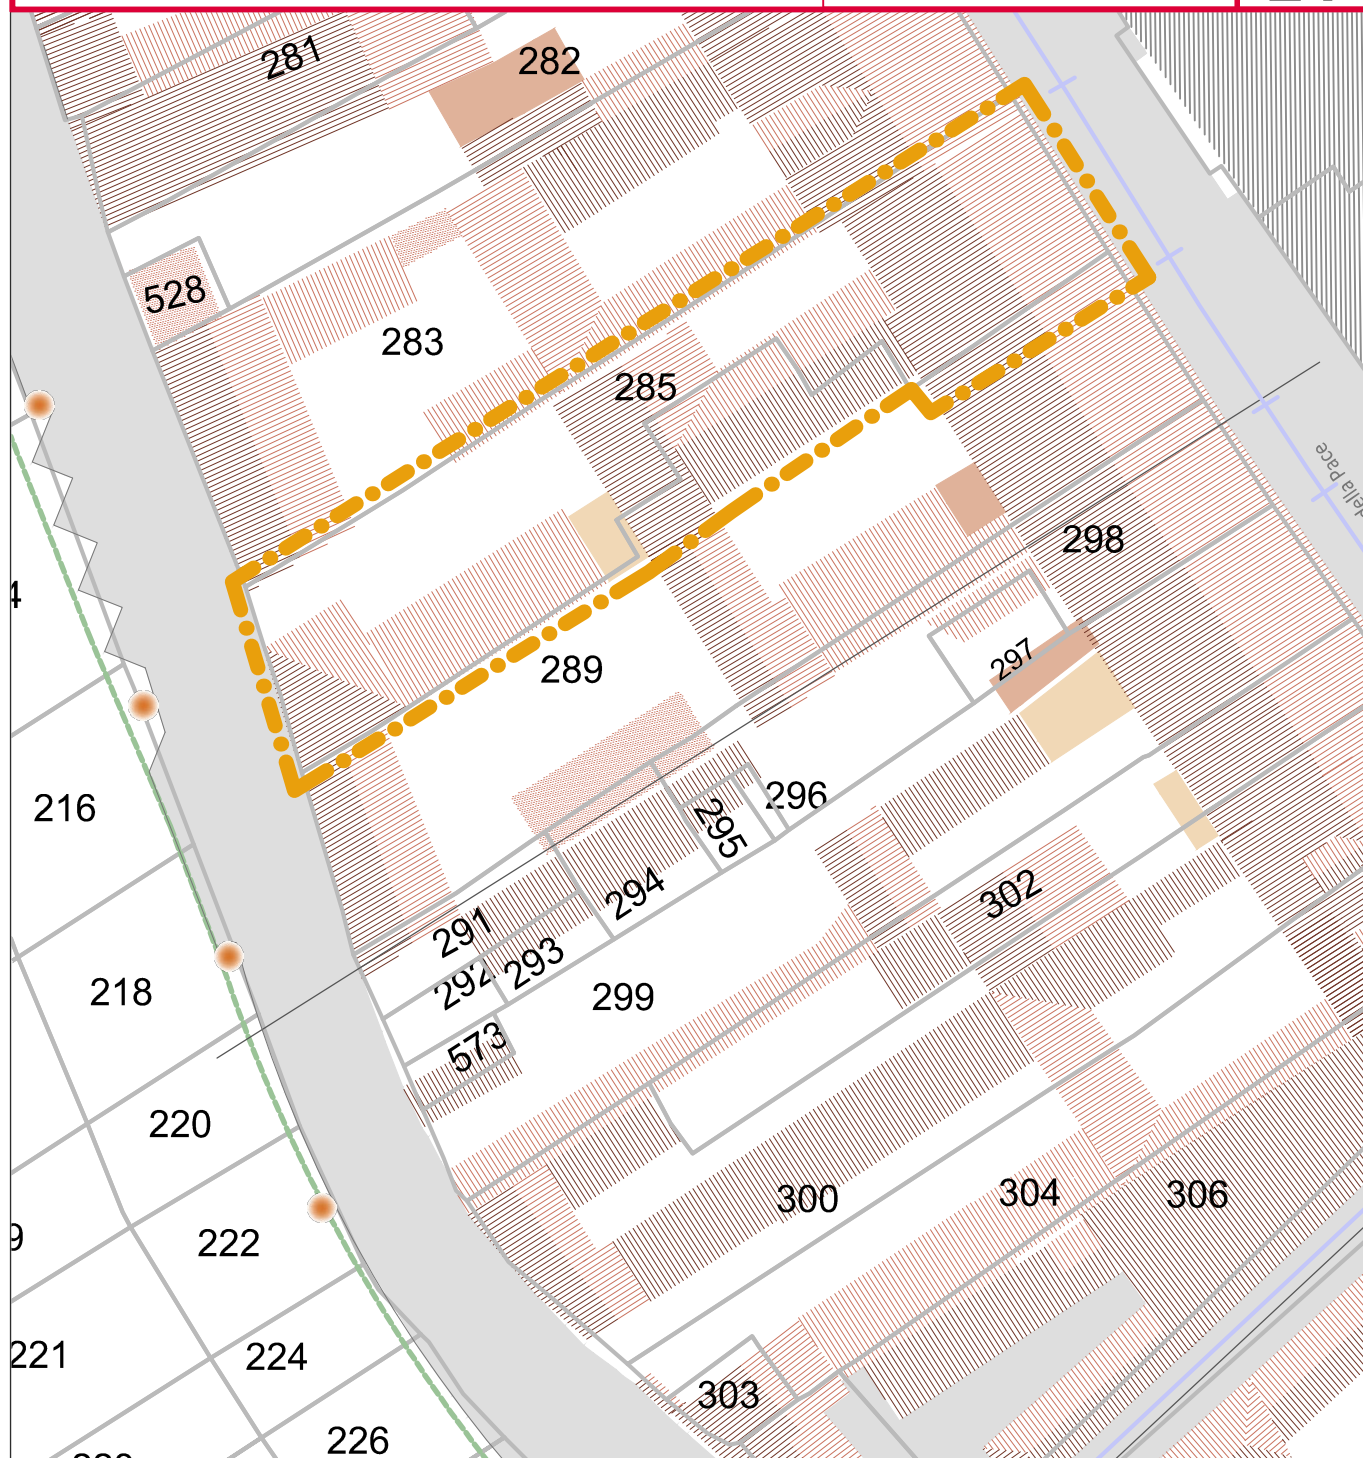
**SEDIME TOTALE:**

(148+20+359) m² COPERTI + (120+46) m² SCOPERTI + 54 m² PORTICI SU VIA
PACE = 747 m²

VOLUME PIANO TERRA: (148+359) m² x 3 m = 1.521 m³

VOLUME PIANO PRIMO: (148+414) m² x 3 m = 1.686 m³

VOLUME PIANO SECONDO: (148+382) m² x 3 m = 1.590 m³

VOLUME PIANO TERZO: 195 m² x 2 m = 390 m³

VOLUME TOTALE: circa 5.187 m³/ circa 1.794 m²
