DESCRIZIONE DELLE CARATTERISTICHE PRINCIPALI DEI FABBRICATI COMPONENTI LA UMI E DEL LORO RUOLO NEL CONTESTO

MODALITA' DI INTERVENTO PREVISTE

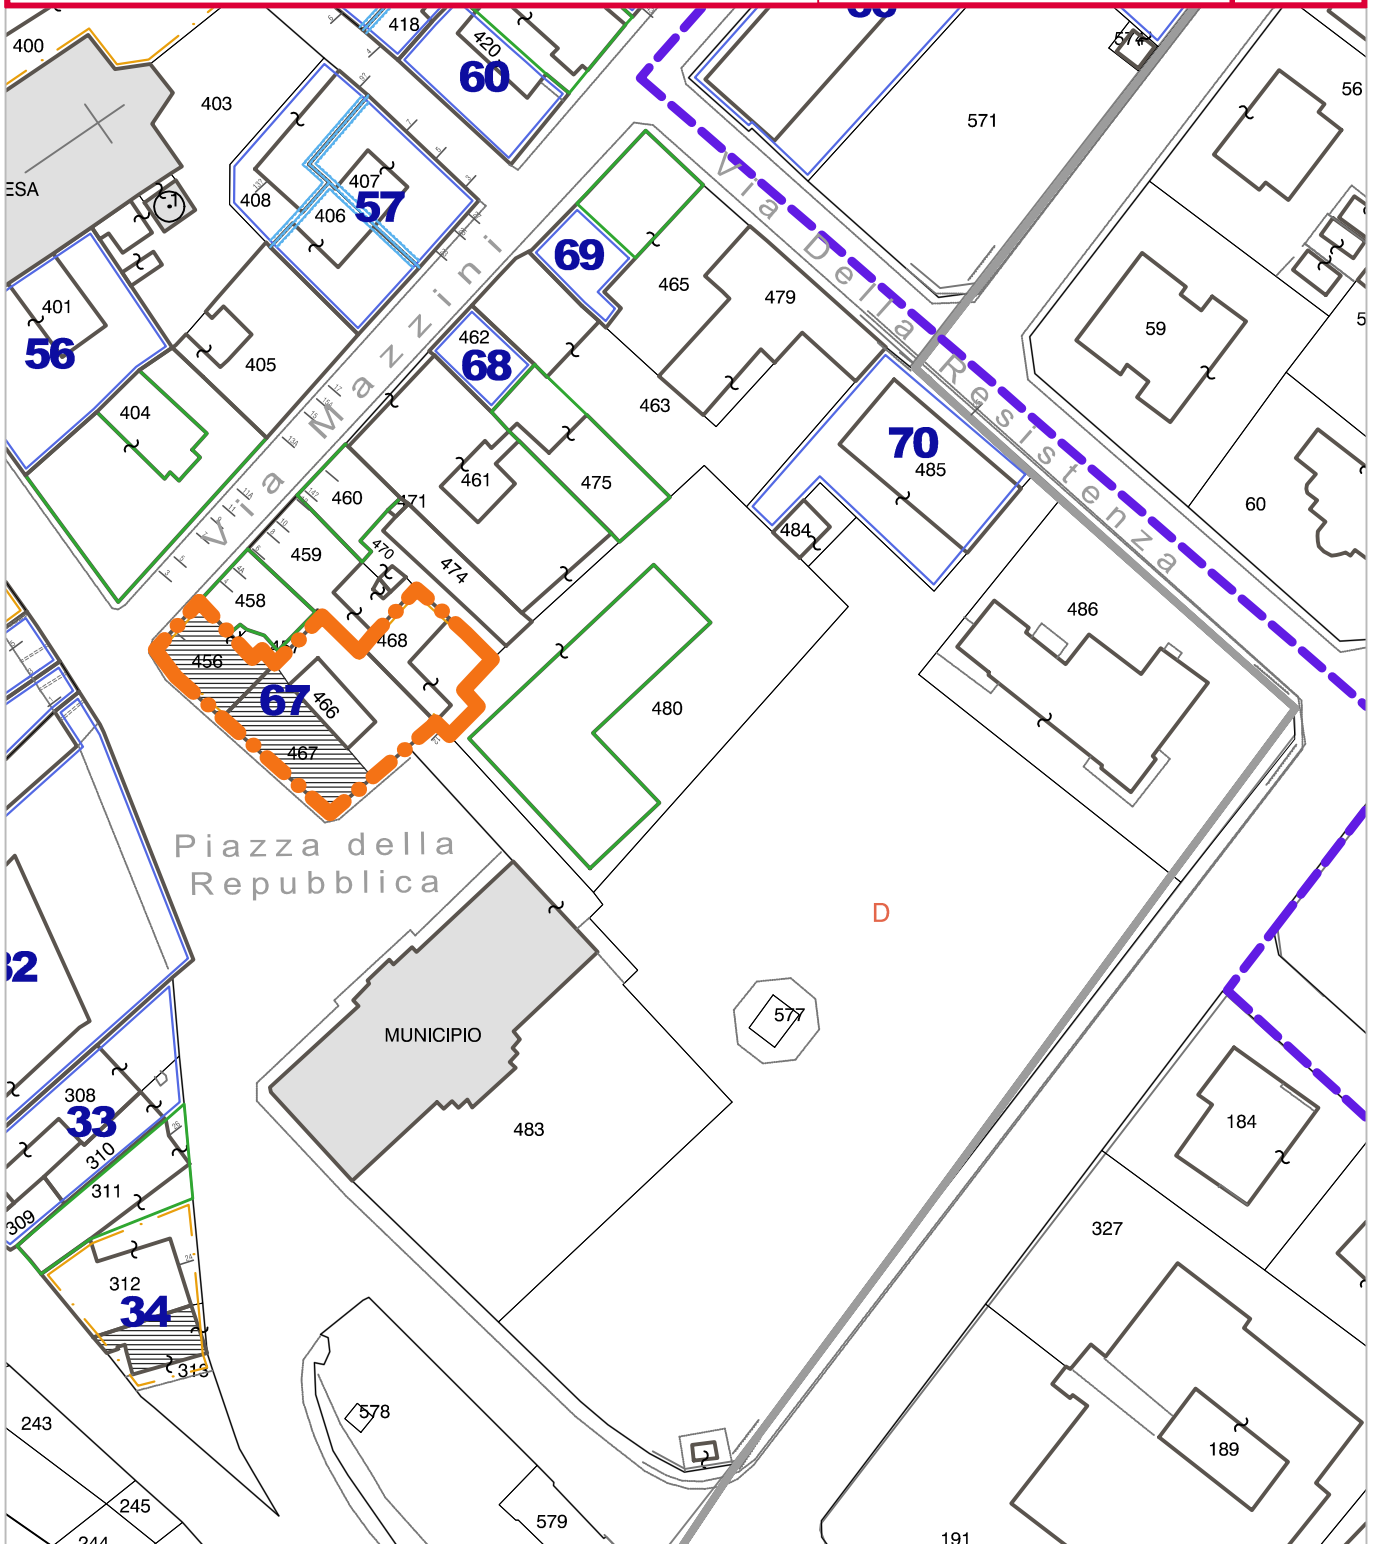
ESITO AGIBILITA' (secondo schedatura AeDES)

E - Edificio INAGIBILE

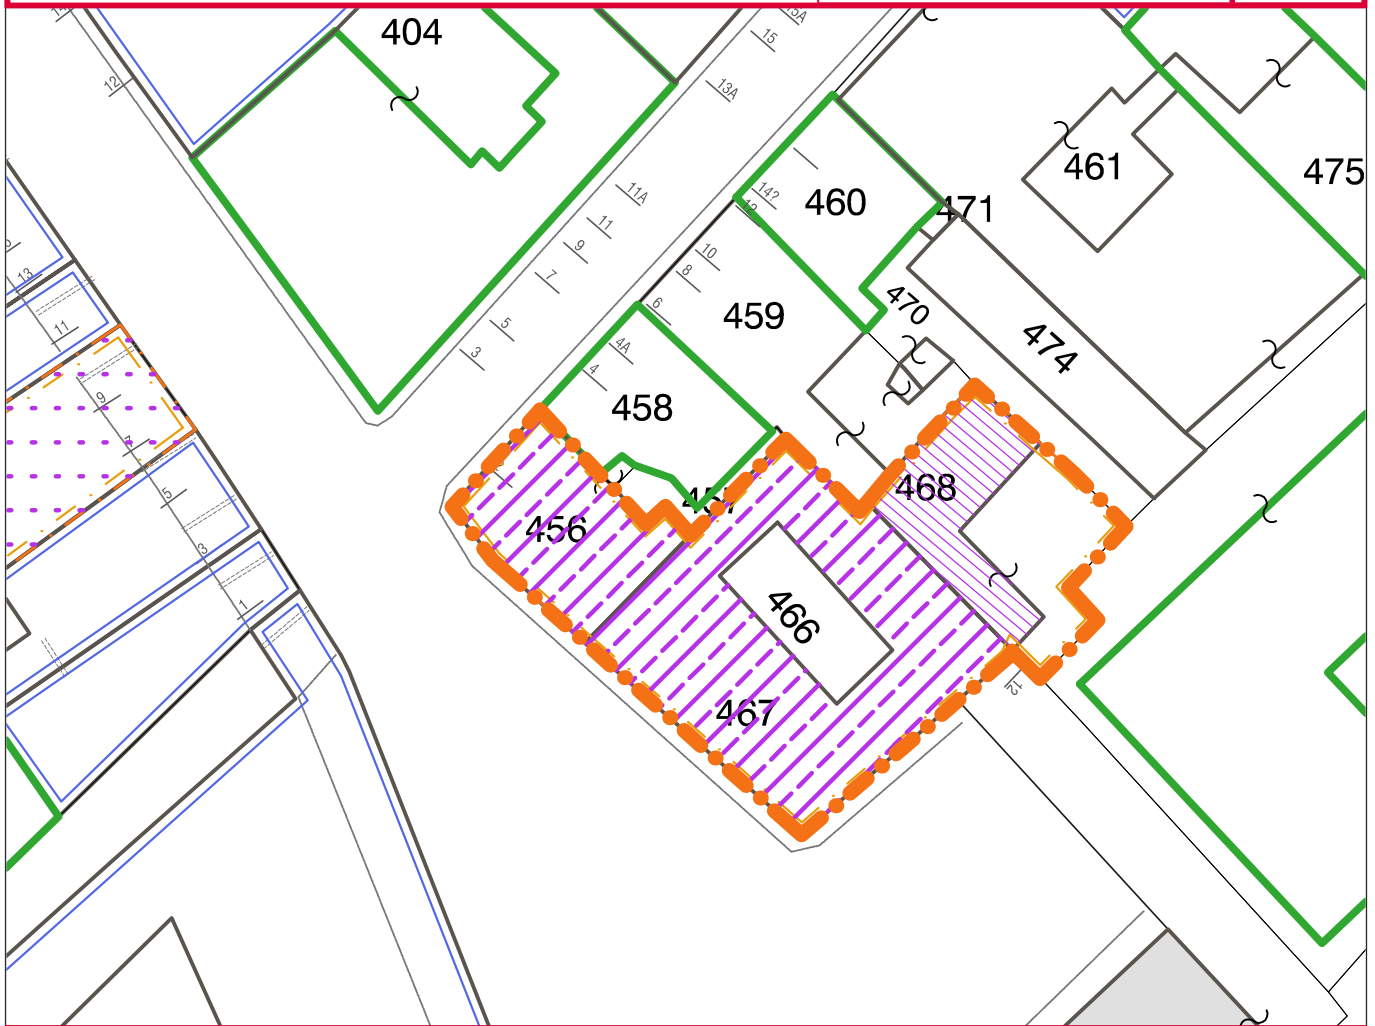
CATEGORIE D'INTERVENTO NEL CENTRO STORICO
(variante RUE)

- (P) Rimodulazione del volume con mantenimento della unitarietà e della compattezza del fronte su Piazza della Repubblica;
- (I) Riprofilatura planimetrica, riprendendo per quanto possibile la planimetria del 1893 (allegata), al fine di allargare il "canocchiale" verso palazzo Corbelli;
- (I) Possibilità di delocalizzazione del volume non ricostruito; il volume da delocalizzare è stimato in circa 450 m³ (circa 150 m²);
- (P) Massima apertura del piano terra per funzioni commerciali, e riordino della corte interna per offrire a tali funzioni spazi di distribuzione e di servizio;
- (I) Ingresso laterale per bici e motocicli con possibilità di parcheggio interno e collegamento diretto con piazza della Repubblica.

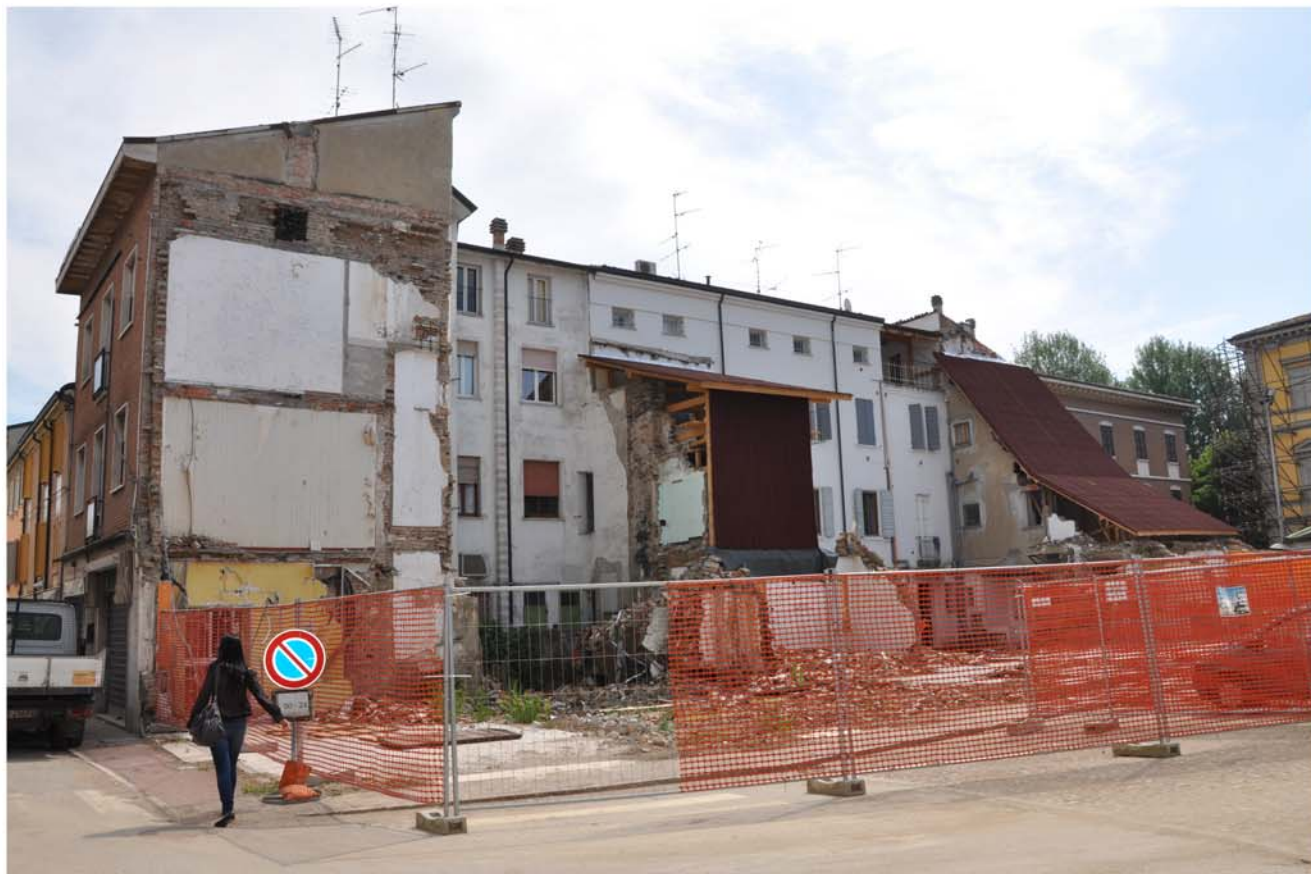
DSC_0005

Il crollo dell'intero isolato per effetto del sisma costituisce una grave menomazione per la vitalità del centro storico non solo per il danno in sé, ma per l'evidente vulnerazione dello spazio pubblico e delle attività localizzate in corrispondenza dell'ingresso principale al Centro storico e lungo l'importante asse di via Mazzini, anch'esso appartenente all'impianto originario del centro di Concordia.
