DESCRIZIONE DELLE CARATTERISTICHE PRINCIPALI DEI FABBRICATI COMPONENTI LA UMI E DEL LORO RUOLO NEL CONTESTO

La UMI in questione si colloca nell'ambito consolidato dell'abitato di Caselle, che fa parte della frazione di Fossa e che è stato individuato come Ambito di Riqualificazione (AR3). Le unità che ne fanno parte sono costituite da edifici di modesta qualità, privi di elementi architettonici di pregio.

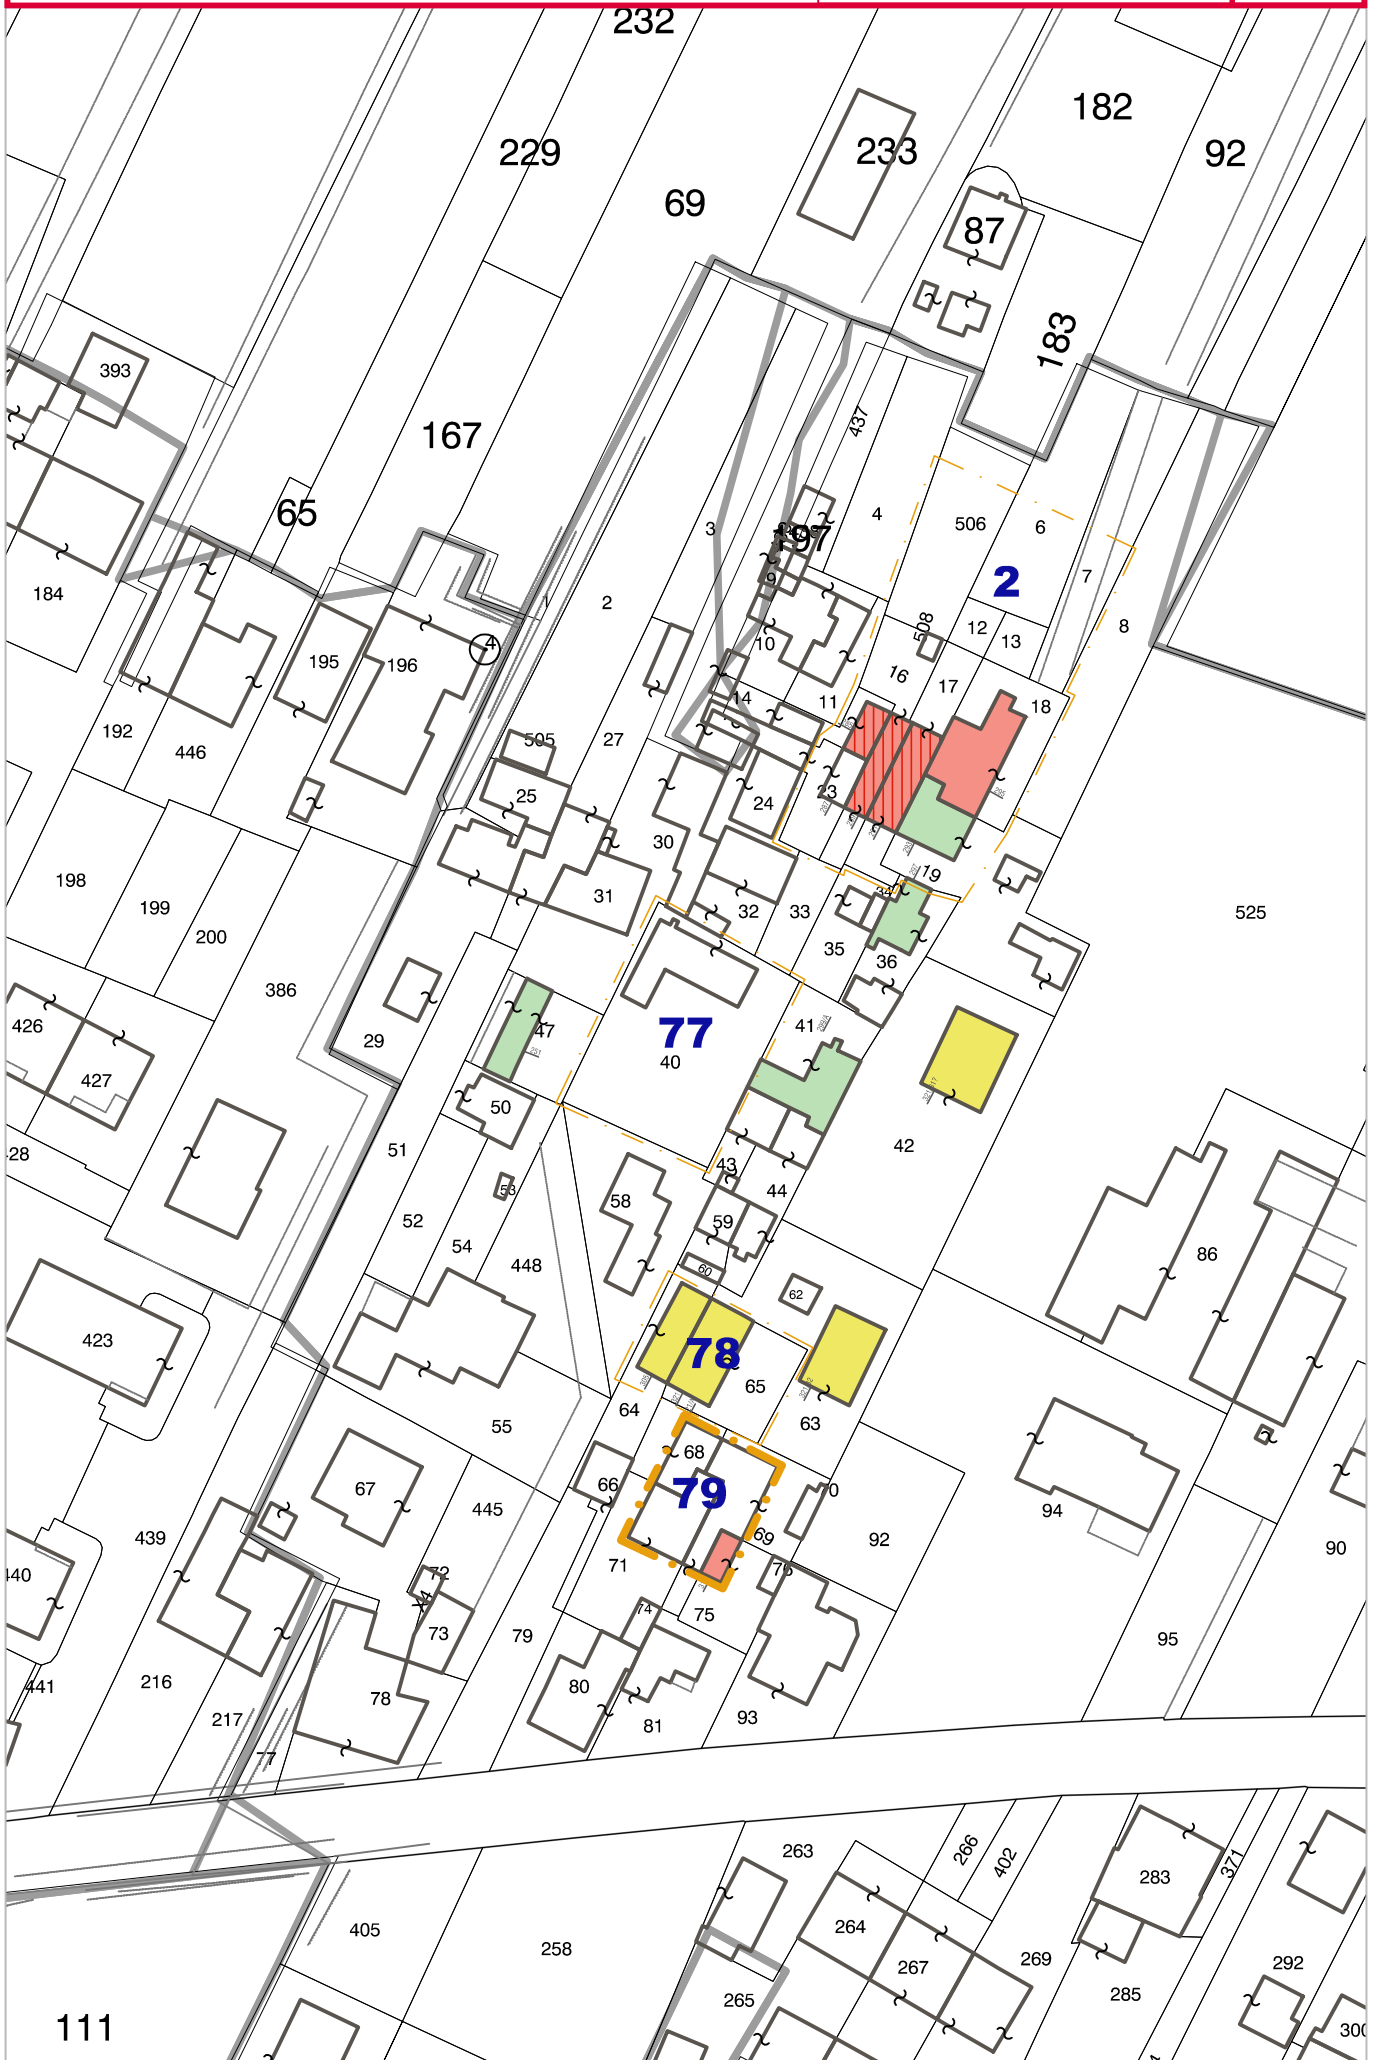
ESITO AGIBILITA' (secondo schedatura AeDES)
