DESCRIZIONE DELLE CARATTERISTICHE PRINCIPALI DEI FABBRICATI COMPONENTI LA UMI E DEL LORO RUOLO NEL CONTESTO

OBIETTIVI

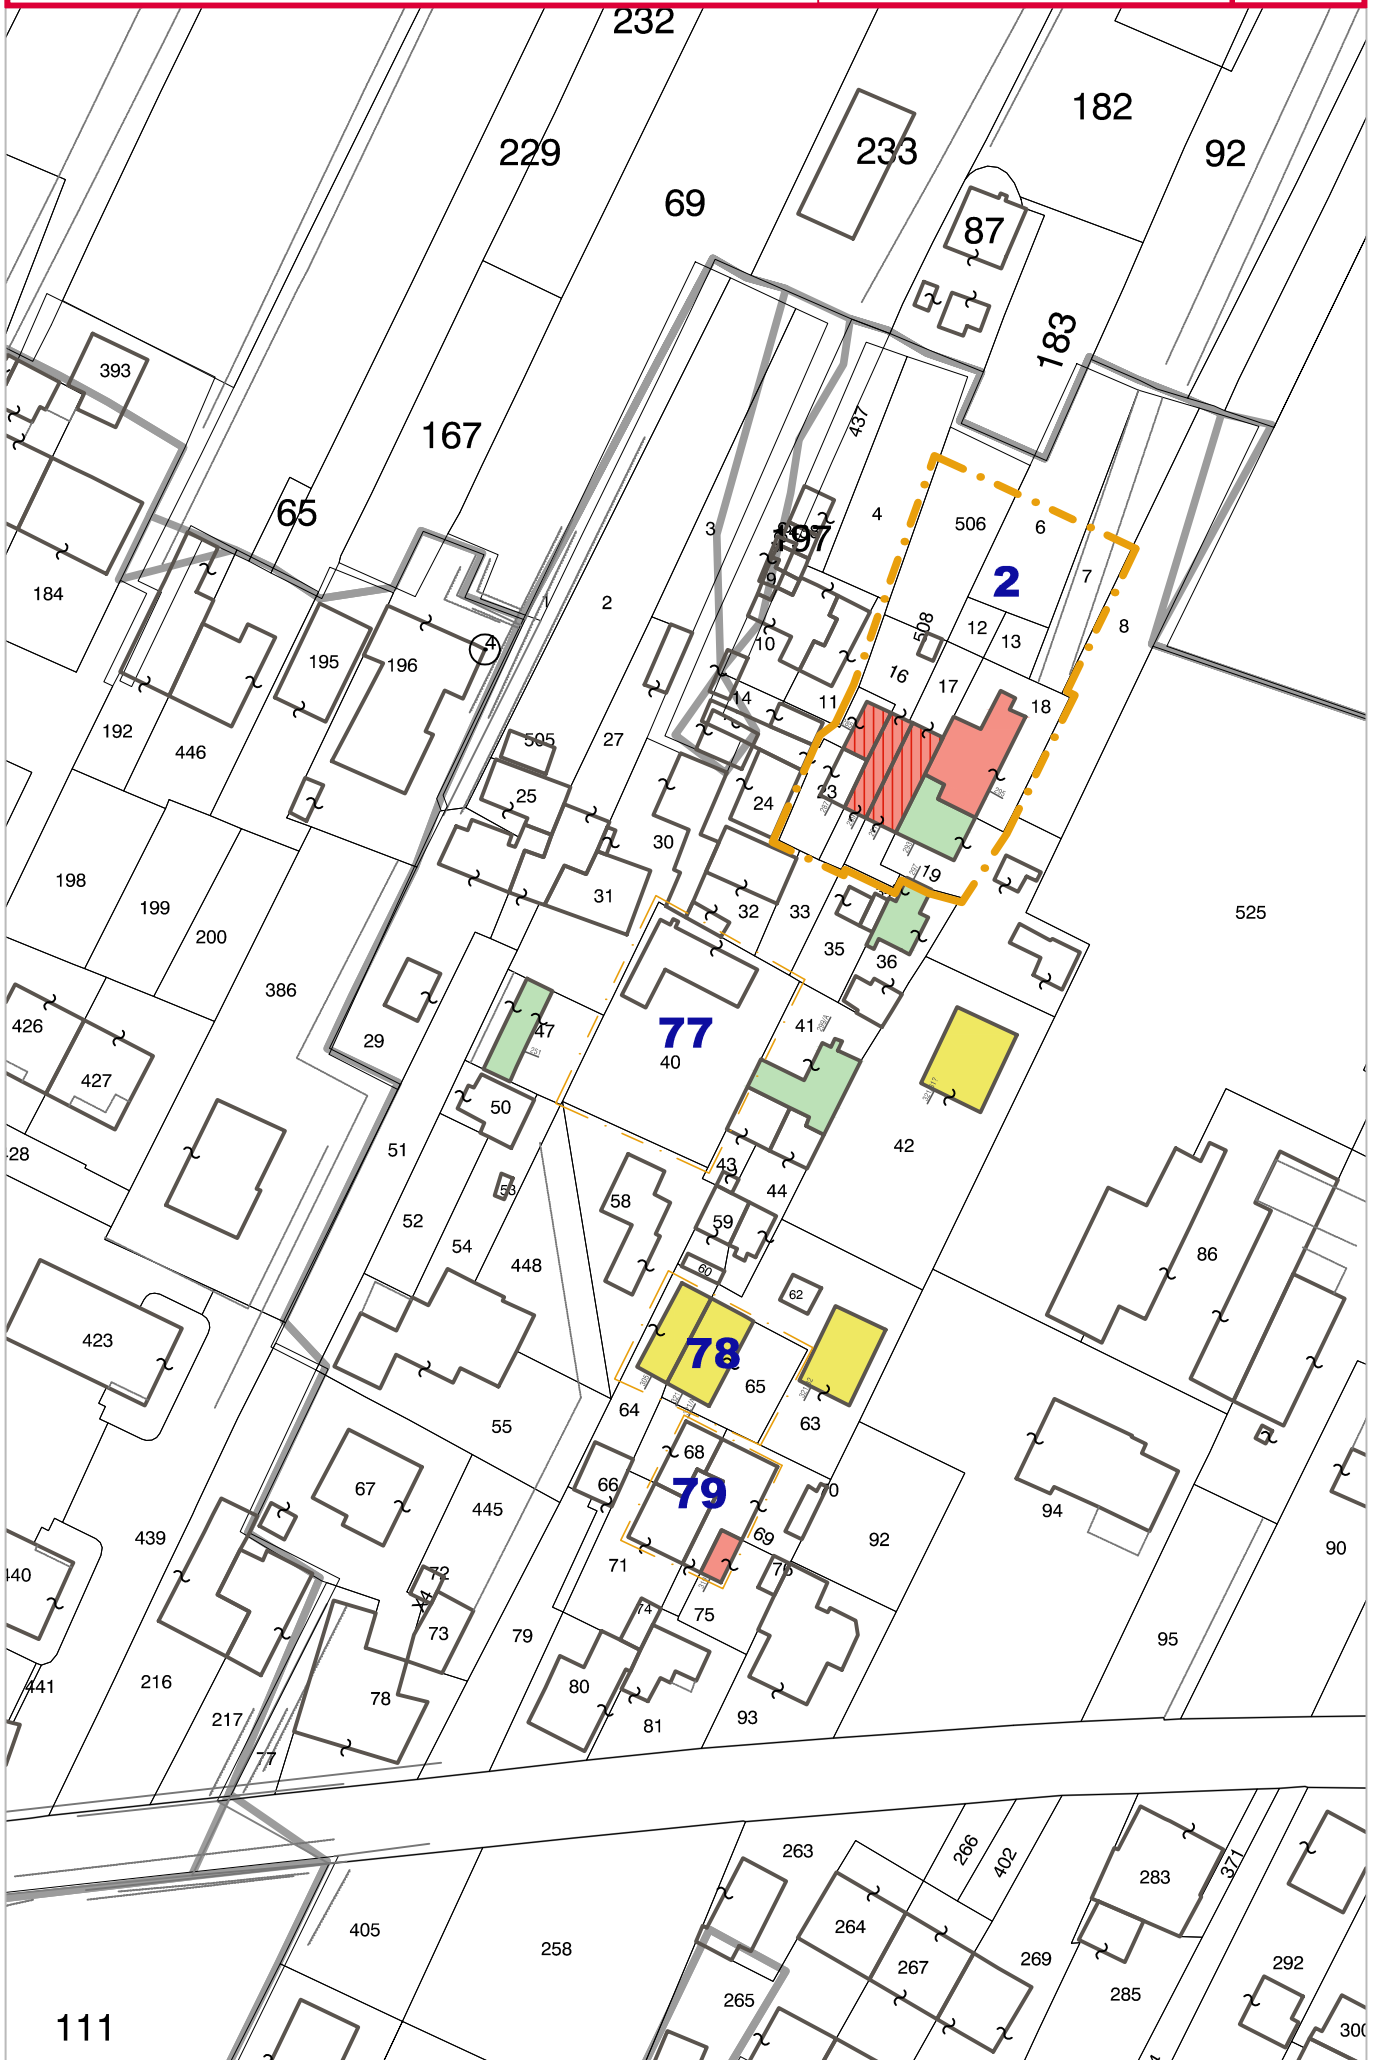
La UMI in questione fa parte del tessuto consolidato che conclude verso nord l'abitato di Caselle, nella frazione di Fossa. Ne fanno parte edifici di modesta qualità a due piani, con affaccio diretto sullo spazio stradale aggregati in un piccolo isolato. Il lato ovest di tale isolato forma con gli edifici ad esso prospicienti una strettoia della viabilità che rende assai difficili le relazioni con gli edifici posti a nord della frazione serviti da quest'unica strada. Tale strettoia dopo il sisma ha dato luogo alla interruzione della percorribilità veicolare della strada per evidenti condizioni di pericolo per la pubblica incolumità.

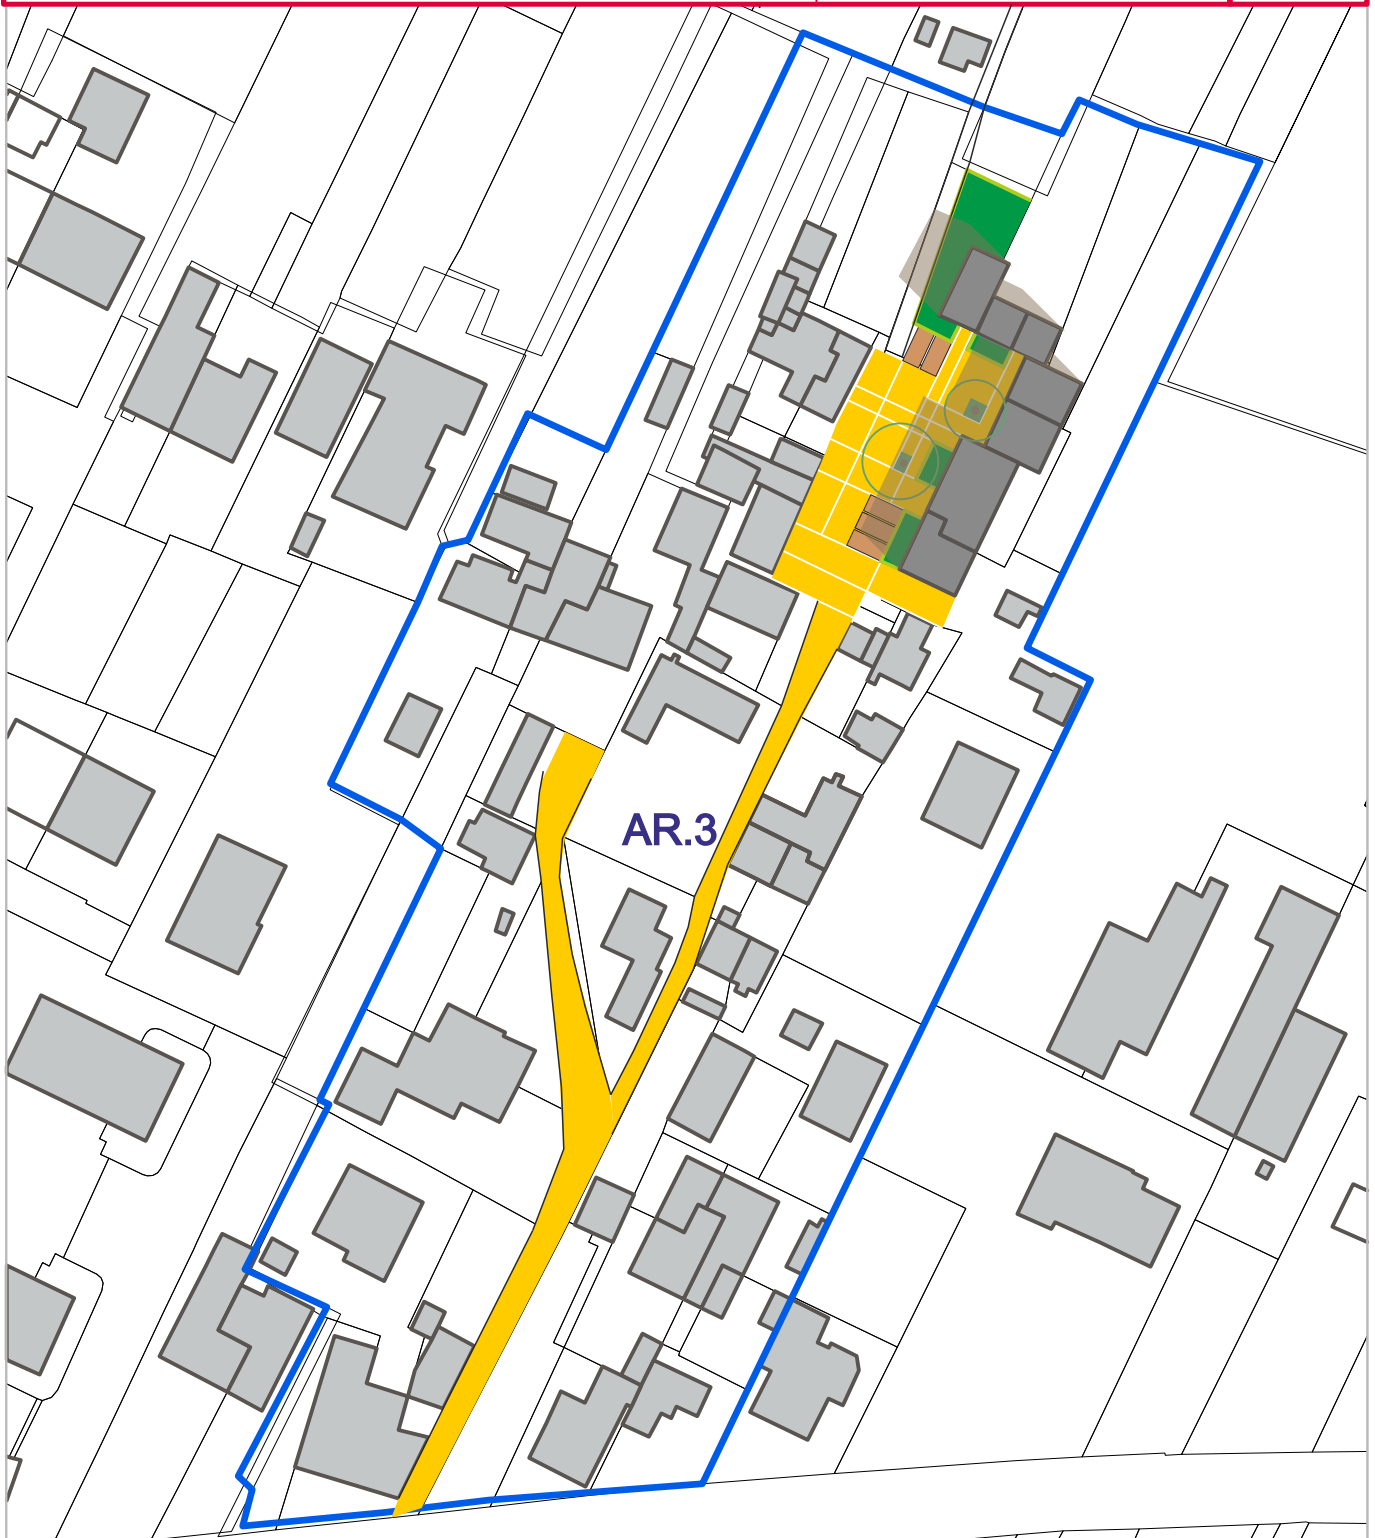
L'intervento sulla UMI 2 comporta la demolizione e ricostruzione delle unità ivi comprese su un diverso sedime, comunque su aree già nella disponibilità dei proprietari. La riconfigurazione plani-volumetrica, schematizzata nella planimetria allegata, deve assicurare:

- (P) il riposizionamento dei fronti delle unità immobiliari, da ricostruire in contiguità, verso lo spazio comune
- (P) negli spazi pertinenziali di ciascuna unità deve essere prevista la dotazione di parcheggi secondo lo standard
- (I) lo spazio comune, di proprietà dei frontisti ma aperto all'uso pubblico, deve essere configurato al fine di permettere un arredo con spazi pavimentati, alberi e panchine
- (P) la nuova configurazione, rappresentata nello schema plani volumetrico, deve eliminare la strettoia viabilistica attualmente presente

La ricostruzione degli edifici compresi nella UMI 2, oltre al miglioramento della sicurezza sismica e delle prestazioni energetiche, offre l'opportunità di migliorare l'assetto urbanistico della frazione attraverso la realizzazione di una piccola piazza alberata, che conclude il margine nord dell'abitato e di risolvere il problema della viabilità verso nord.
