DESCRIZIONE DELLE CARATTERISTICHE PRINCIPALI DEI FABBRICATI COMPONENTI LA UMI E DEL LORO RUOLO NEL CONTESTO

La UMI 21 appartiene alla tipologia caratteristica del Centro storico di Concordia, formata da lotti lunghi e stretti (lotto gotico) affacciati ad un estremo su via della Pace e all'altro estremo su via Don Minzoni, che corre al piede dell'argine del Secchia.

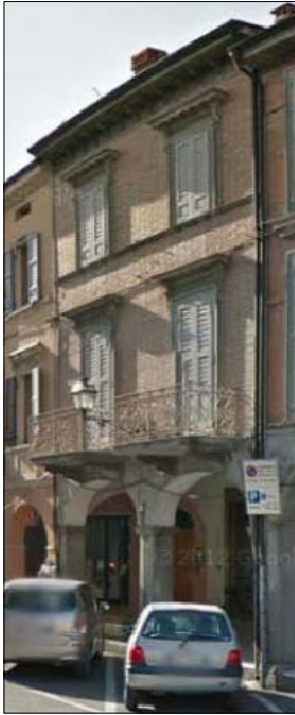
prospetto via Della Pace

ELEMENTO ARCHITETTONICO	CODICE ELEM.	DESCRIZIONE ELEMENTO	NOTE
CAMINI			
CORNICI			
Sommitale	Cs	- Cornice sommitale modanata.	
Marcapiano	Cm	- Cornice marcapiano.	
Finestra	Cf	- Cornice di finestra modanata con cimasa retta da mensole	
Porta Finestra			
Portone			
APERTURE DI AREAIZIONE	A	Apertura di areaazione con serramento arretrato interno	
SERRAMENTI			
Oscurante	So	Serramento oscurante in legno con alette orientabili	
Porta			
Portone			
Vetrina			
Autorimessa			
POGGIOLO	Pg	Parapetto metallico di poggiolo a sbalzo con mensole	
INTONACO	In	Finitura faccia a vista.	
PORTICO	Po	- Arco su pilastri intonacato e tinteggiato	
ALTRO			
ELEMENTO INCONGRUO	*

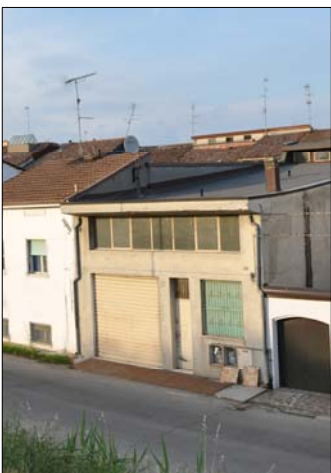
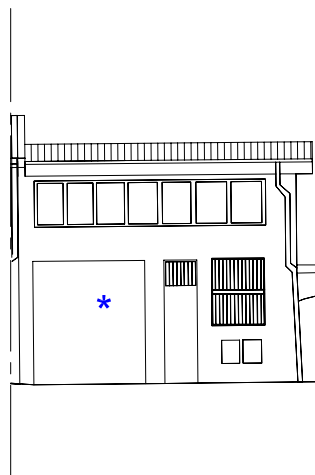
prospetto viale Lungo Secchia

ELEMENTO ARCHITETTONICO	CODICE ELEM.	DESCRIZIONE ELEMENTO	NOTE
CAMINI			
CORNICI			
Sommitale			
Marcapiano			
Finestra			
Porta Finestra			
Portone			
APERTURE DI AREAIZIONE			
SERRAMENTI			
Oscurante			
Porta			
Portone			
Vetrina			
Autorimessa			
POGGIOLO			
INTONACO			
PORTICO			
ALTRO			
ELEMENTO INCONGRUO	*	- prospetto incongruo per elementi e materiali

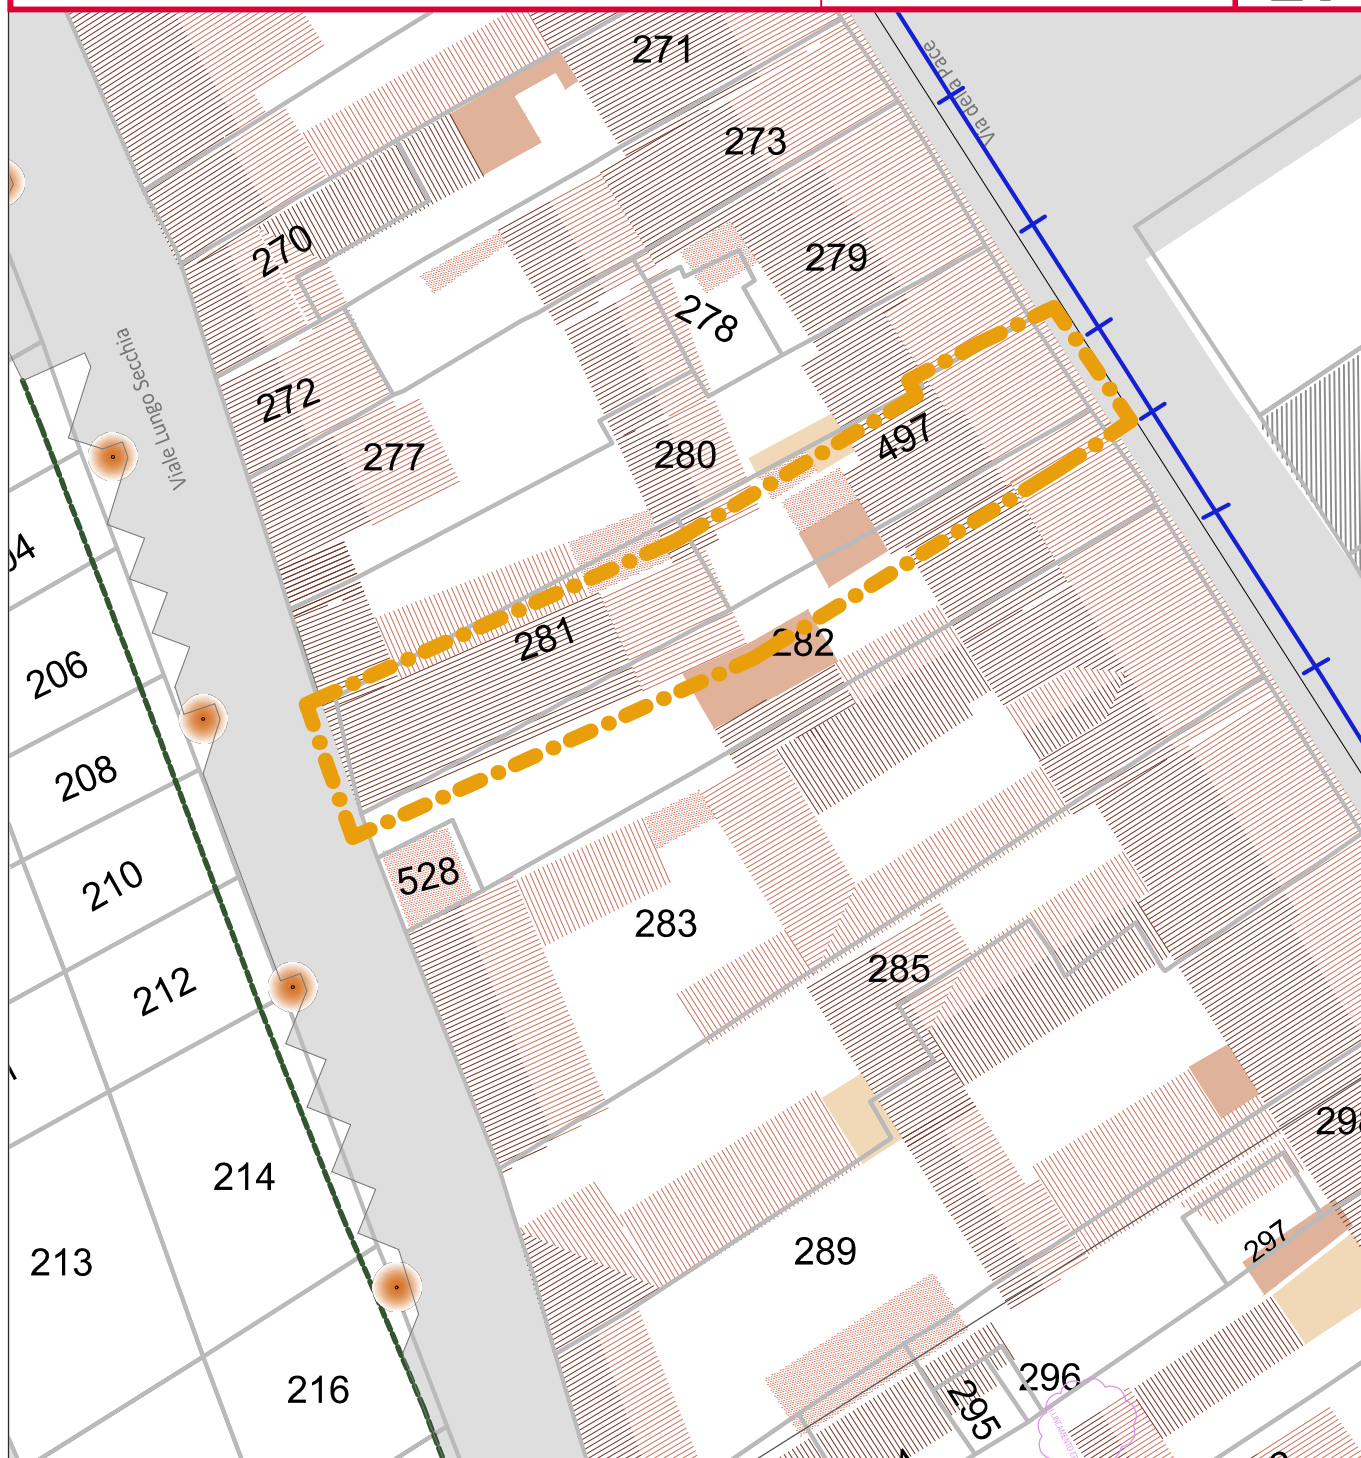
**SEDIME TOTALE:**

$(182+120) \text{ m}^2 \text{ COPERTI} + 191 \text{ m}^2 \text{ SCOPERTI} + 123 \text{ m}^2 \text{ PORTICI SU VIA PACE} = 616 \text{ m}^2$

VOLUME PIANO TERRA: $(182+120) \text{ m}^2 \times 3 \text{ m} = 906 \text{ m}^3$

VOLUME PIANO PRIMO: $(182+131) \text{ m}^2 \times 3 \text{ m} = 939 \text{ m}^3$

VOLUME PIANO SECONDO: $120 \text{ m}^2 \times 3 \text{ m} = 360 \text{ m}^3$

VOLUME PIANO TERZO: $120 \text{ m}^2 \times 1,5 \text{ m} = 180 \text{ m}^3$

VOLUME TOTALE: circa 2.400 m³
