DESCRIZIONE DELLE CARATTERISTICHE PRINCIPALI DEI FABBRICATI COMPONENTI LA UMI E DEL LORO RUOLO NEL CONTESTO

La UMI 24 appartiene alla tipologia caratteristica del Centro storico di Concordia, formata da lotti lunghi e stretti (lotto gotico) affacciati ad un estremo su via della Pace e all'altro estremo su via Don Minzoni, che corre al piede dell'argine del Secchia.

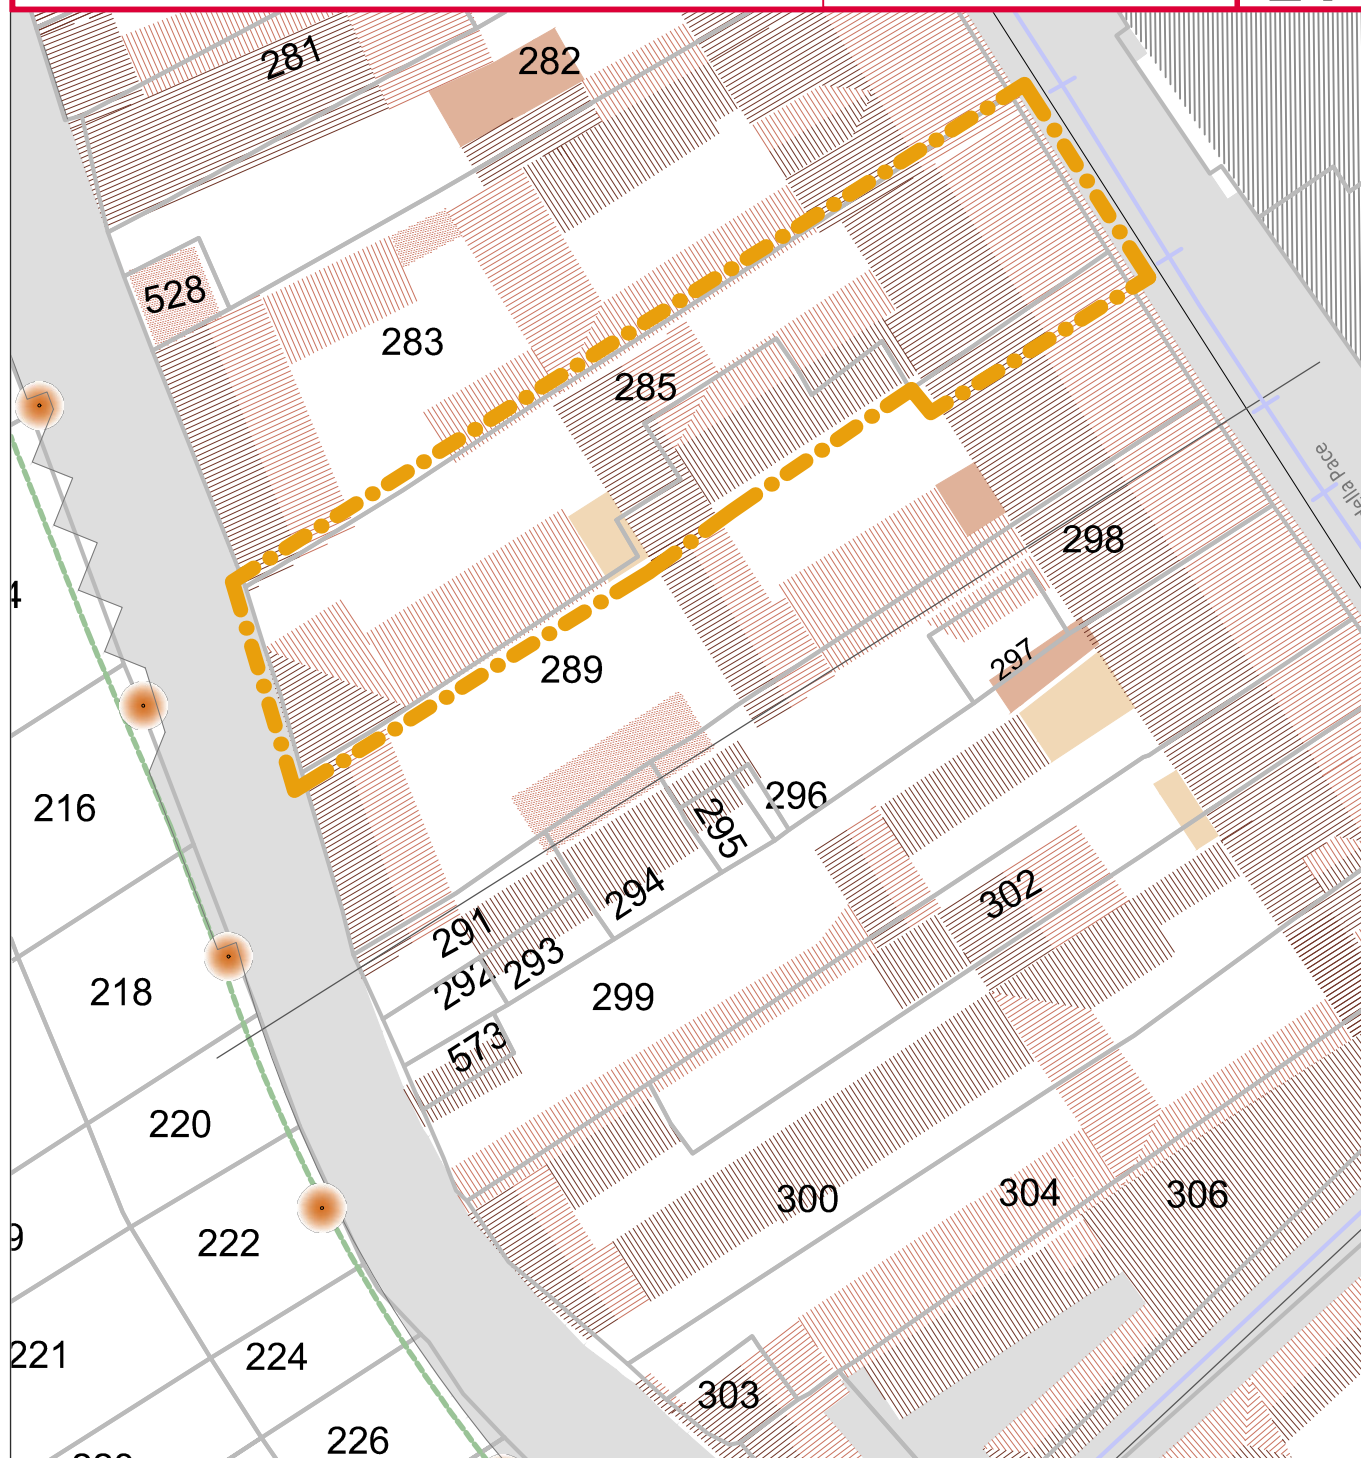
**SEDIME TOTALE:**

(148+20+359) m² COPERTI + (120+46) m² SCOPERTI + 54 m² PORTICI SU VIA
PACE = 747 m²

VOLUME PIANO TERRA: (148+359) m² x 3 m = 1.521 m³

VOLUME PIANO PRIMO: (148+414) m² x 3 m = 1.686 m³

VOLUME PIANO SECONDO: (148+382) m² x 3 m = 1.590 m³

VOLUME PIANO TERZO: 195 m² x 2 m = 390 m³

VOLUME TOTALE: circa 5.200 m³
