## DESCRIZIONE DELLE CARATTERISTICHE PRINCIPALI DEI FABBRICATI COMPONENTI LA UMI E DEL LORO RUOLO NEL CONTESTO

**MODALITA' DI INTERVENTO PREVISTE:**

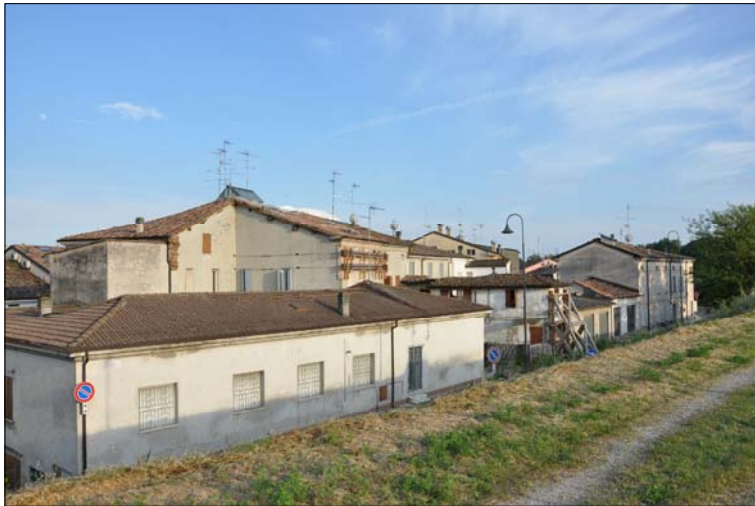
prospetto viale Lungo Secchia

ELEMENTO ARCHITETTONICO	CODICE ELEM.	DESCRIZIONE ELEMENTO	NOTE
CAMINI			
CORNICI			
Sommitale			
Marcapiano			
Finestra			
Porta Finestra			
Portone			
APERTURE DI AREAIZIONE			
SERRAMENTI			
Oscurante			
Porta			
Portone			
Vetrina			
Autorimessa			
POGGIOLO			
INTONACO			
PORTICO			
ALTRO			
ELEMENTO INCONGRUO	*	- Prospetto incongruo per materiali e finiture.

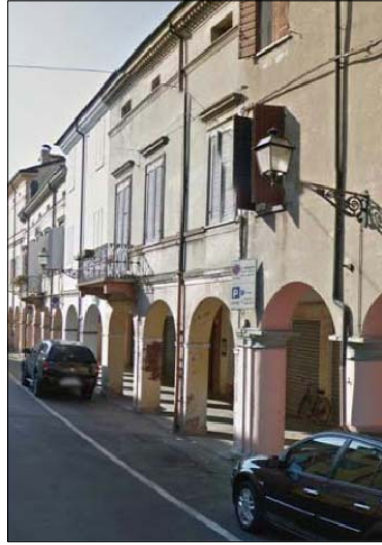
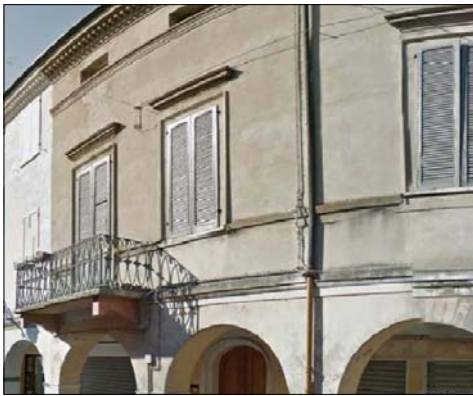
prospetto via Della Pace

ELEMENTO ARCHITETTONICO	CODICE ELEM.	DESCRIZIONE ELEMENTO	NOTE
CAMINI			
<b>CORNICI</b>			
Sommitale	Cs	- Cornice sommitale modanata.	
Marcapiano	Cm	- Cornice marcapiano.	
Finestra	Cf	- Cornice di finestra costituita da davanzale piedritti e cimasa a sbalzo retta da mensole	
Porta Finestra			
Portone			
APERTURE DI AREAIONE	A	- Apertura di areaione con serramento arretrato interno	
<b>SERRAMENTI</b>			
Oscurante	So	Serramento oscurante in legno con di alette orientabili	
Porta			
Portone			
Vetrina			
Autorimessa			
POGGIOLO	Pg	Parapetto metallico di poggiolo a sbalzo con mensole	
INTONACO	In	Intonaco cementizio	
PORTICO	Po	- Arco su pilastri intonacato	
ALTRO			
ELEMENTO INCONGRUO	*

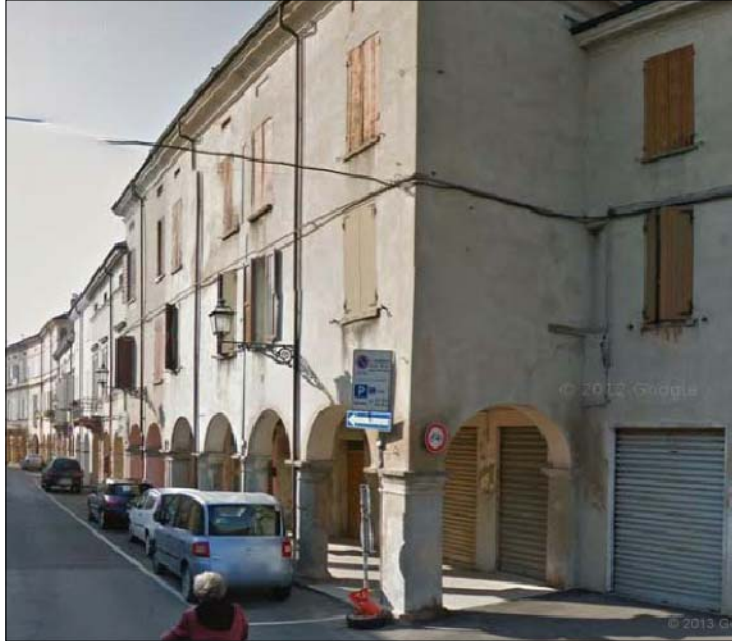
prospetto via Della Pace

ELEMENTO ARCHITETTONICO	CODICE ELEM.	DESCRIZIONE ELEMENTO	NOTE
CAMINI			
CORNICI			
Sommitale	Cs	- Cornice sommitale modanata.	
Marcapiano	Cm	- Cornice marcapiano.	
Finestra			
Porta Finestra			
Portone			
APERTURE DI AREAIONE	A	- Apertura di areaione con serramento arretrato interno	
SERRAMENTI			
Oscurante	So	Serramento oscurante in legno	
Porta			
Portone			
Vetrina			
Autorimessa			
POGGIOLO			
INTONACO	In	Intonaco cementizio	
PORTICO	Po	- Arco su intonacato pilastri /colonne con capitello e base	
ALTRO			
ELEMENTO INCONGRUO	*	Serramento oscurante in legno privo di alette orientabili

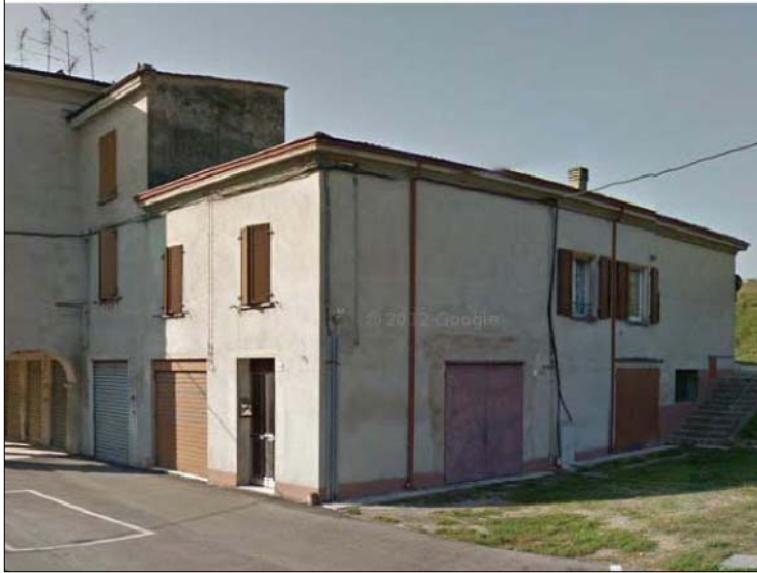
prospetto via Della Pace

ELEMENTO ARCHITETTONICO	CODICE ELEM.	DESCRIZIONE ELEMENTO	NOTE
CAMINI			
CORNICI			
Sommitale	Cs	- Cornice sommitale .	
Marcapiano			
Finestra			
Porta Finestra			
Portone			
APERTURE DI AREAIZIONE			
SERRAMENTI			
Oscurante	So	Serramento oscurante in legno	
Porta	Pe	Porta di Ingresso In alluminio e vetro	
Portone			
Vetrina	Ve	Serramento metallico avvolgibile	
Autorimessa	Au	Serramento metallico avvolgibile	
POGGIOLO			
INTONACO	In	Intonaco cementizio	
PORTICO			
ALTRO			
ELEMENTO INCONGRUO	*	Serramento oscurante in legno privo di alette orientabili	
	*	Serramento Incongruo per forma e materiali
