PARTICELLA 251

DESCRIZIONE DELLE CARATTERISTICHE PRINCIPALI DEI FABBRICATI COMPONENTI LA UMI E DEL LORO RUOLO NEL CONTESTO

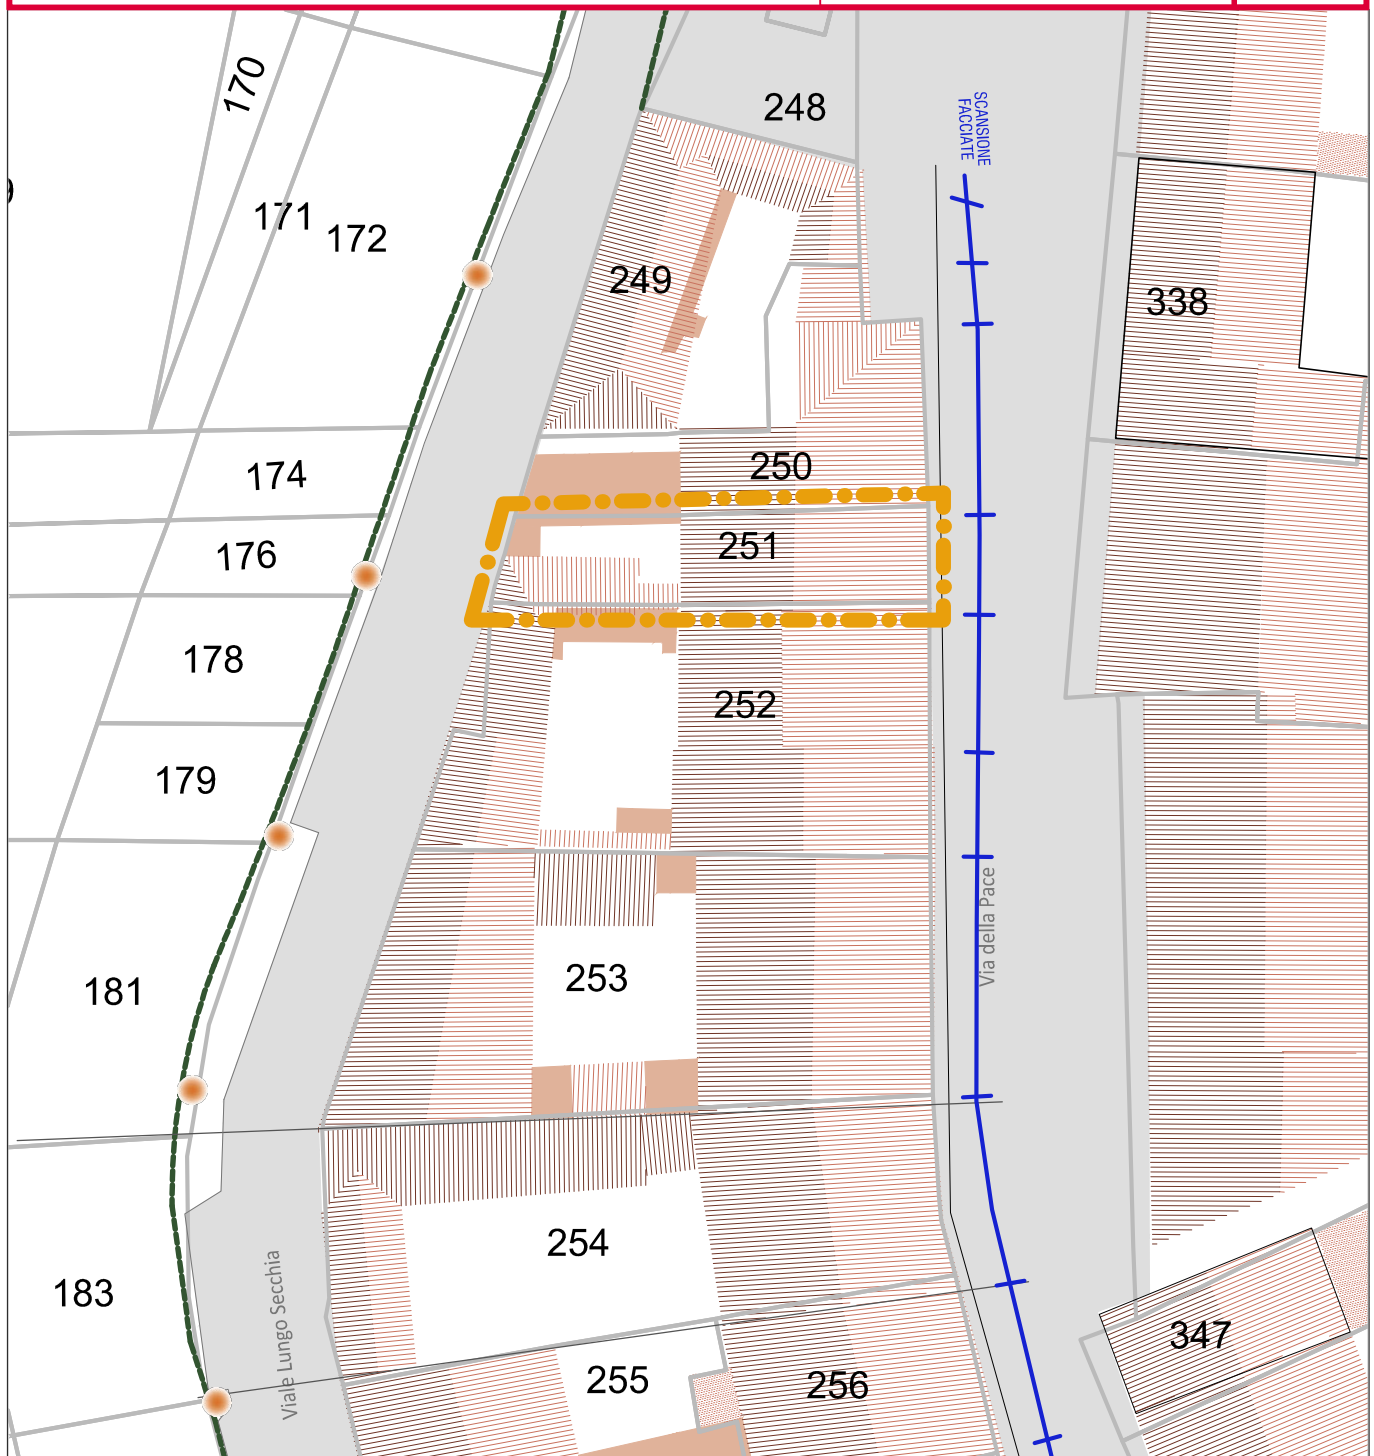
SEDIME TOTALE:

110 m² COPERTI + 28 m² SCOPERTI + 23 m² PORTICI SU VIA PACE = 161 m²

VOLUME PIANO TERRA: 110 m² x 3 m = 330 m³

VOLUME PIANO PRIMO: 98 m² x 3 m + 35 m² x 2,5 m = 381,5 m³

VOLUME PIANO SECONDO: 98 m² x 3 m + 35 m² x 2,5 m = 381,5 m³

VOLUME PIANO TERZO: 98 m² x 2,5 m = 245 m³

VOLUME TOTALE: circa 1.300 m³
