DESCRIZIONE DELLE CARATTERISTICHE PRINCIPALI DEI FABBRICATI COMPONENTI LA UMI E DEL LORO RUOLO NEL CONTESTO

La UMI in questione fa parte del piccolo abitato rurale di Terzi e Livelli, compreso nell'omonimo Ambito di ristrutturazione urbanistica (AR4) perimetrato nel territorio della frazione di S. Giovanni. La UMI é formata da una sola unità, fortemente danneggiata e completamente demolita, collocata alle spalle della UMI 76.

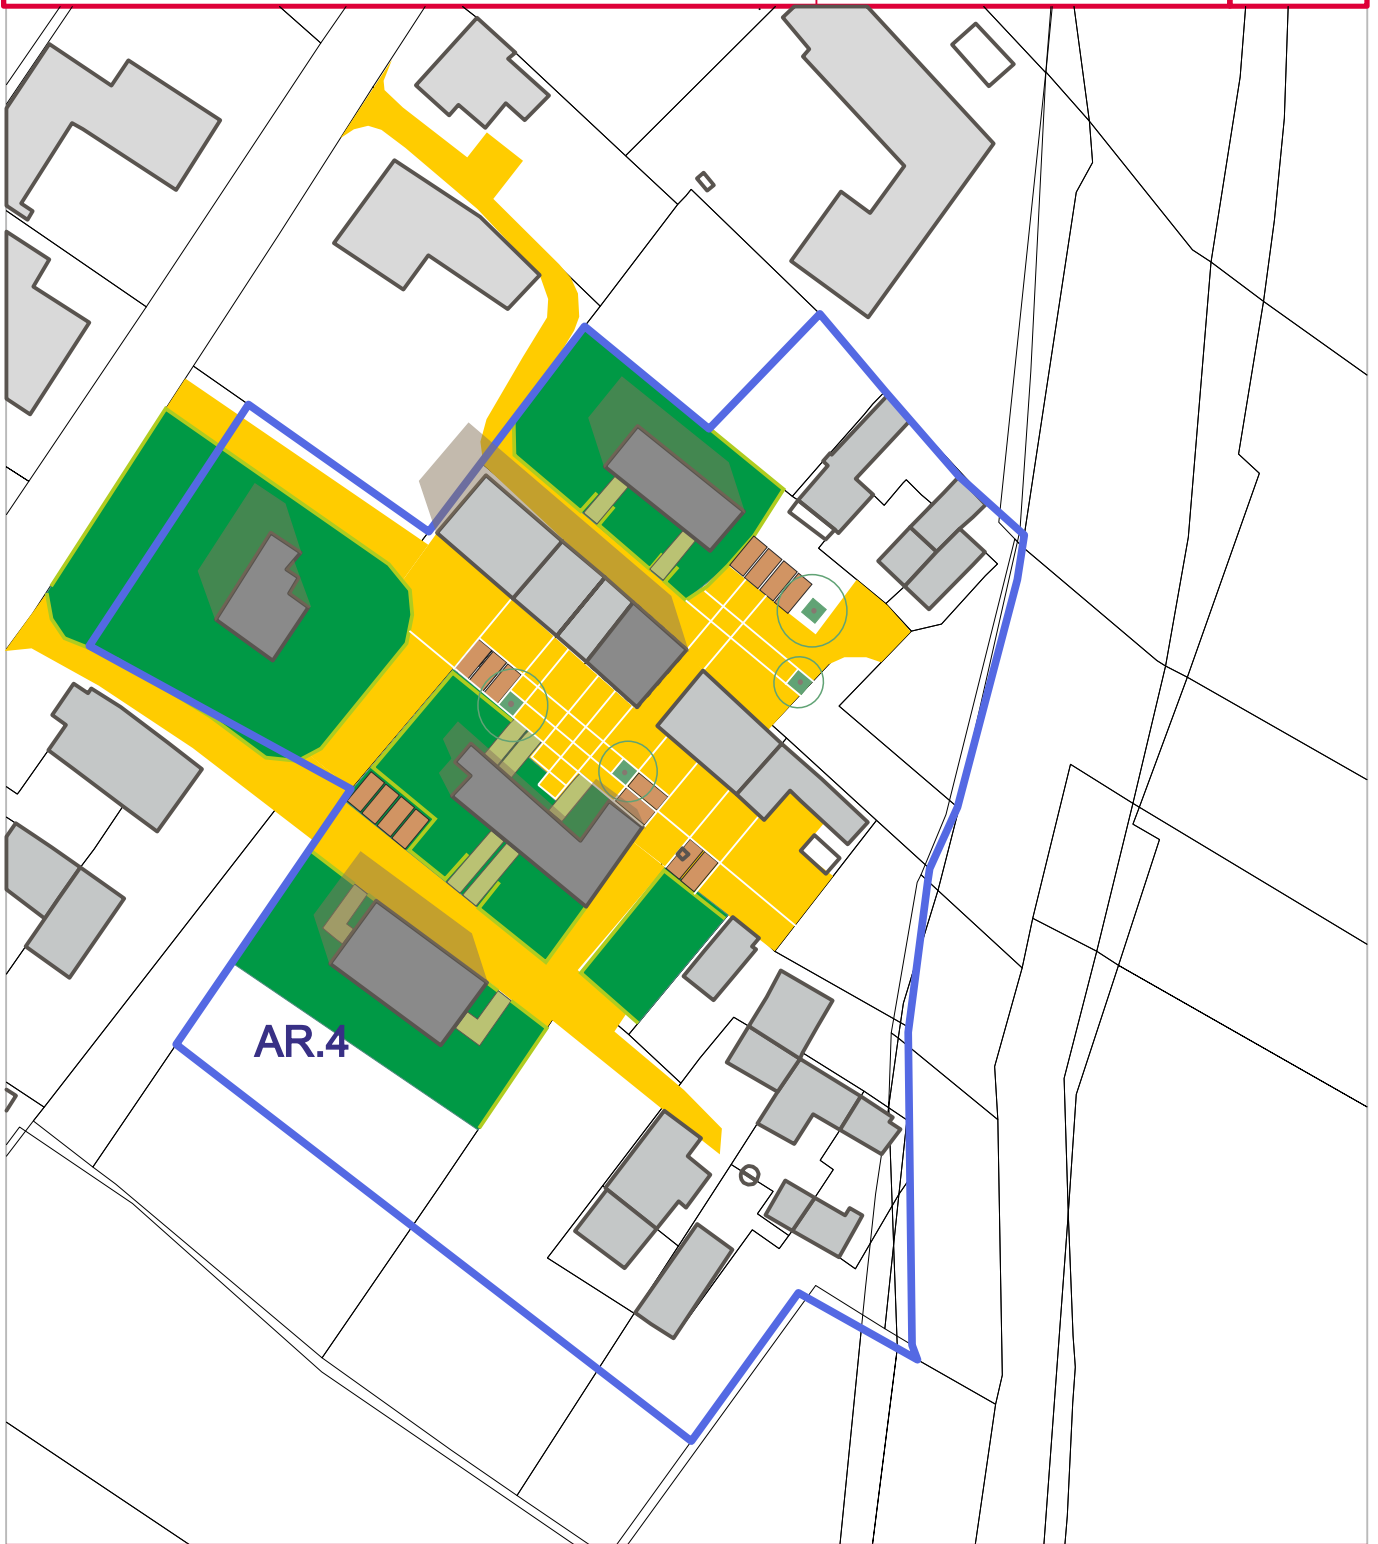
La ricostruzione delle UMI in questione comporta il riassetto dell'area previsto nello schema allegato. Si tratta:

- (P) della delocalizzazione dell'edificio e della sua ricostruzione nell'area di proprietà mantenendo un diretto contatto con il sedime precedente
- (P) della conservazione della morfologia dell'edificio
- (I) dell'uso di forme e materiali tradizionali secondo quanto previsto dalle Linee Guida per il paesaggio della ricostruzione della Regione Emilia Romagna.

La ricostruzione dell'edificio compreso nella UMI condivide la finalità del mantenimento della popolazione insediata, e del miglioramento dell'assetto complessivo dell'abitato mediante un leggero allontanamento dagli edifici contermini.
