## DESCRIZIONE DELLE CARATTERISTICHE PRINCIPALI DEI FABBRICATI COMPONENTI LA UMI E DEL LORO RUOLO NEL CONTESTO

La UMI in questione si colloca nell'Ambito di ristrutturazione del piccolo borgo rurale di Cappelletta Stoffi (AR5), che fa parte della frazione di Vallata. La UMI comprende il solo corpo di fabbrica, composto da più unità abitative, lungo la via Confine. Tale fabbricato, che costituiva il corpo di maggior pregio architettonico del borgo, gravemente danneggiato, è stato demolito per ragioni di pubblica sicurezza dal momento che rischiava di crollare sulla via Confine e la sua presenza aveva comportato la chiusura della via medesima.

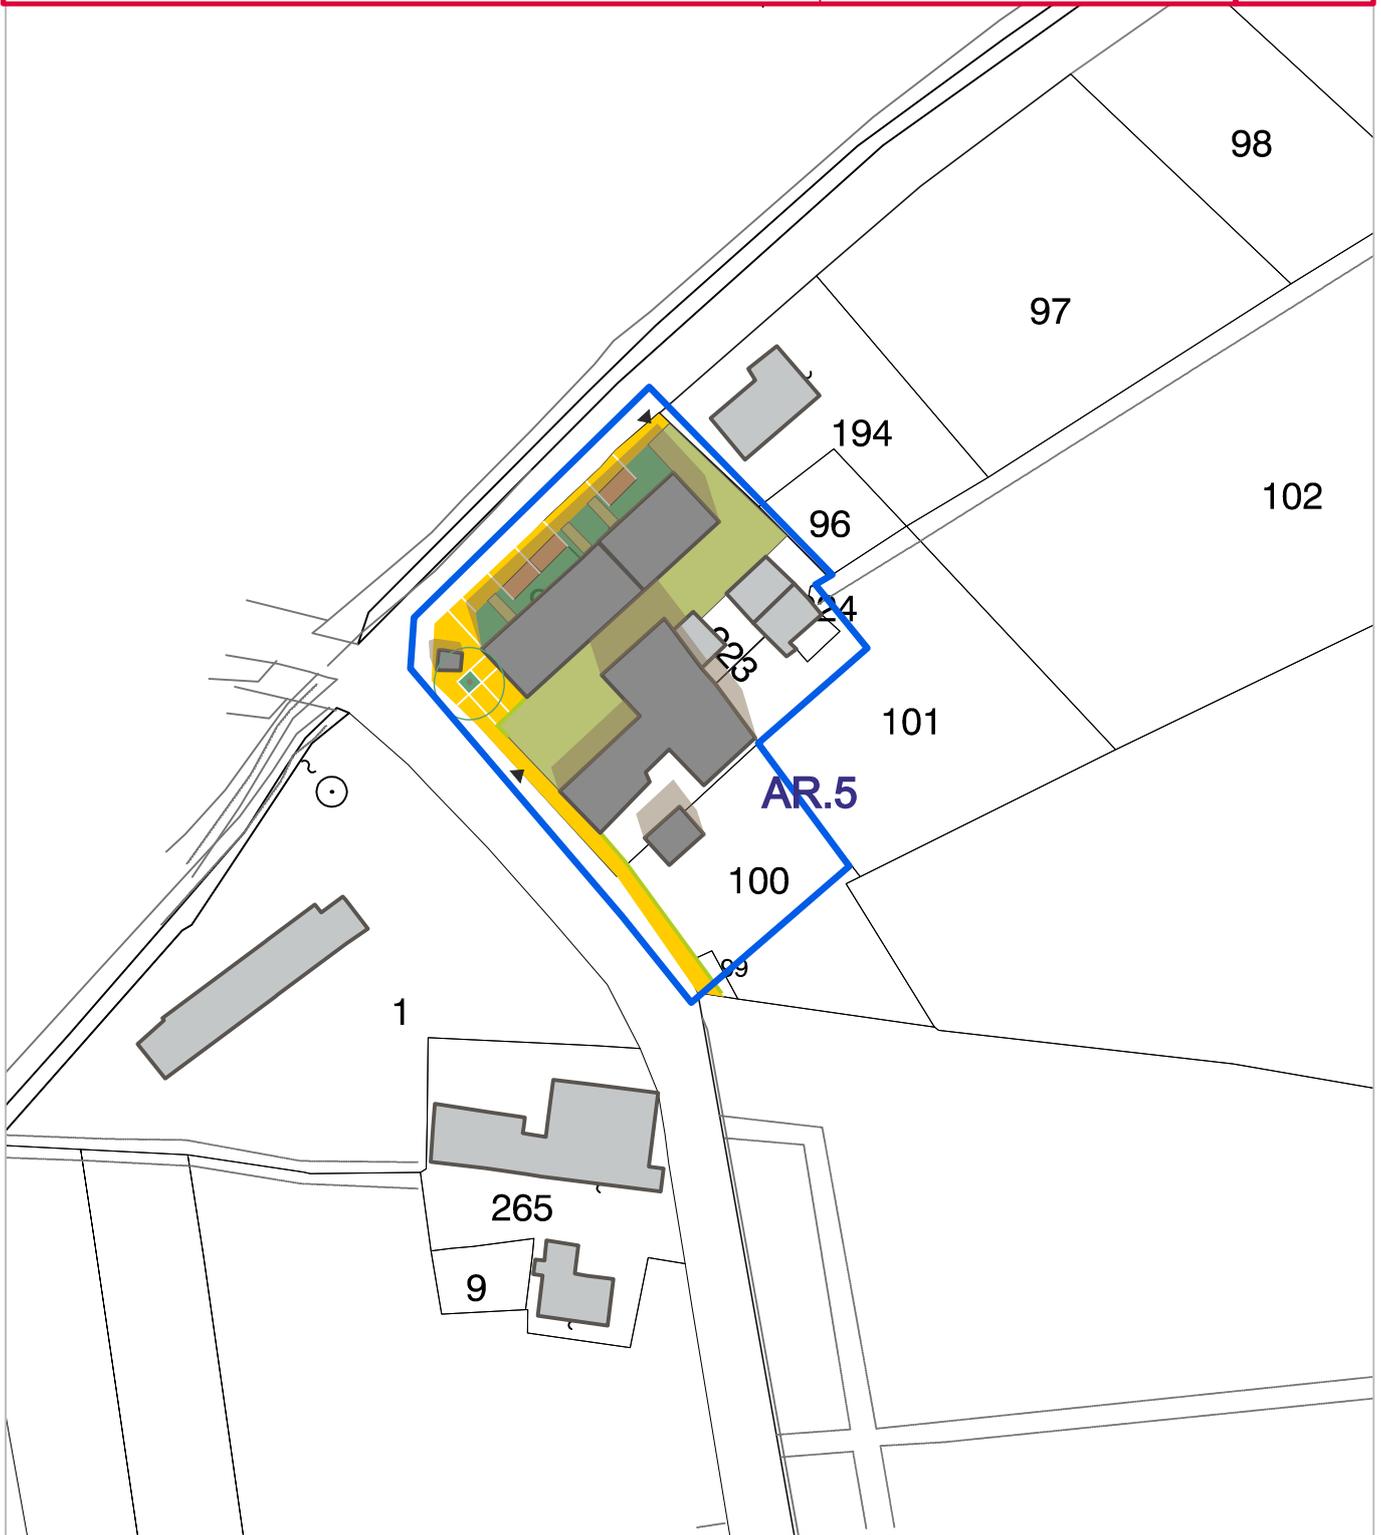
La demolizione del corpo di fabbrica presuppone necessariamente la costruzione di un fabbricato nuovo che deve rispondere alle seguenti modalità di intervento, schematizzate nella planimetria e nel prospetto allegati:

- (P) presentare un fronte verso via Confine convenientemente arretrato (massimo 5 metri) rispetto al ciglio stradale,
- (P) realizzare lungo la proprietà un marciapiede a livello della strada di almeno 120 cm,
- (P) rispettare, nella composizione architettonica del fronte verso via Confine le proporzioni tradizionali delle aperture come memoria storica del fronte demolito e dei suoi rapporti con la cappelletta devozionale, come nello schema allegato.
- (P) evitare di chiudere la prospettiva del fronte verso via Confine con una recinzione
- (I) sistemare l'area tra la strada e il fronte dell'edificio su via Confine, come spazio verde, parzialmente pavimentato e carrabile,
- (P) curare l'accesso, la sistemazione esterna e il restauro della cappelletta, comunque aperta al pubblico
