U.M.I. Fg 36 Mapp
291-292-293-294-295-296-297-298

DESCRIZIONE DELLE CARATTERISTICHE PRINCIPALI DEI FABBRICATI COMPONENTI LA UMI E DEL LORO RUOLO NEL CONTESTO

La UMI 26 appartiene alla tipologia caratteristica del Centro storico di Concordia, formata da lotti lunghi e stretti (lotto gotico) affacciati ad un estremo su via della Pace e all'altro estremo su via Don Minzoni, che corre al piede dell'argine del Secchia.

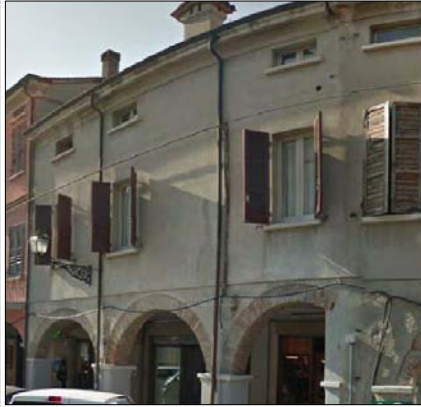
prospetto via Della Pace

ELEMENTO ARCHITETTONICO	CODICE ELEM.	DESCRIZIONE ELEMENTO	NOTE
CAMINI	Ca	- Camino rettangolare intonacato con copertura in coppi.	
CORNICI			
Sommitale	Cs	- Cornice sommitale modanata.	
Marcapiano			
Finestra			
Porta Finestra			
Portone			
APERTURE DI AREAIZIONE	A	Apertura di areazione con serramento arretrato interno	
SERRAMENTI			
Oscurante	So	Serramento oscurante in legno con alette orientabili	
Porta			
Portone			
Vetrina			
Autorimessa			
POGGIOLO	Pg	Parapetto metallico di poggiolo a sbalzo con mensole	
INTONACO	In	Intonaco tipo cementizio.	
PORTICO	Po	- Arco con corona faccia a vista, su pilastri intonacati	
ALTRO			
ELEMENTO INCONGRUO	*	Forse in origine finitura mattoni faccia a vista.

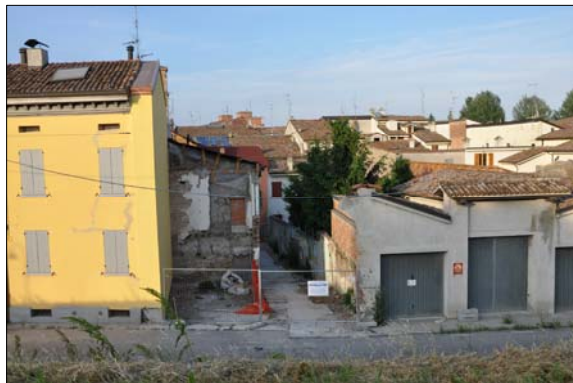
prospetto viale Lungo Secchia

FRONTE NON LEGGIBILE

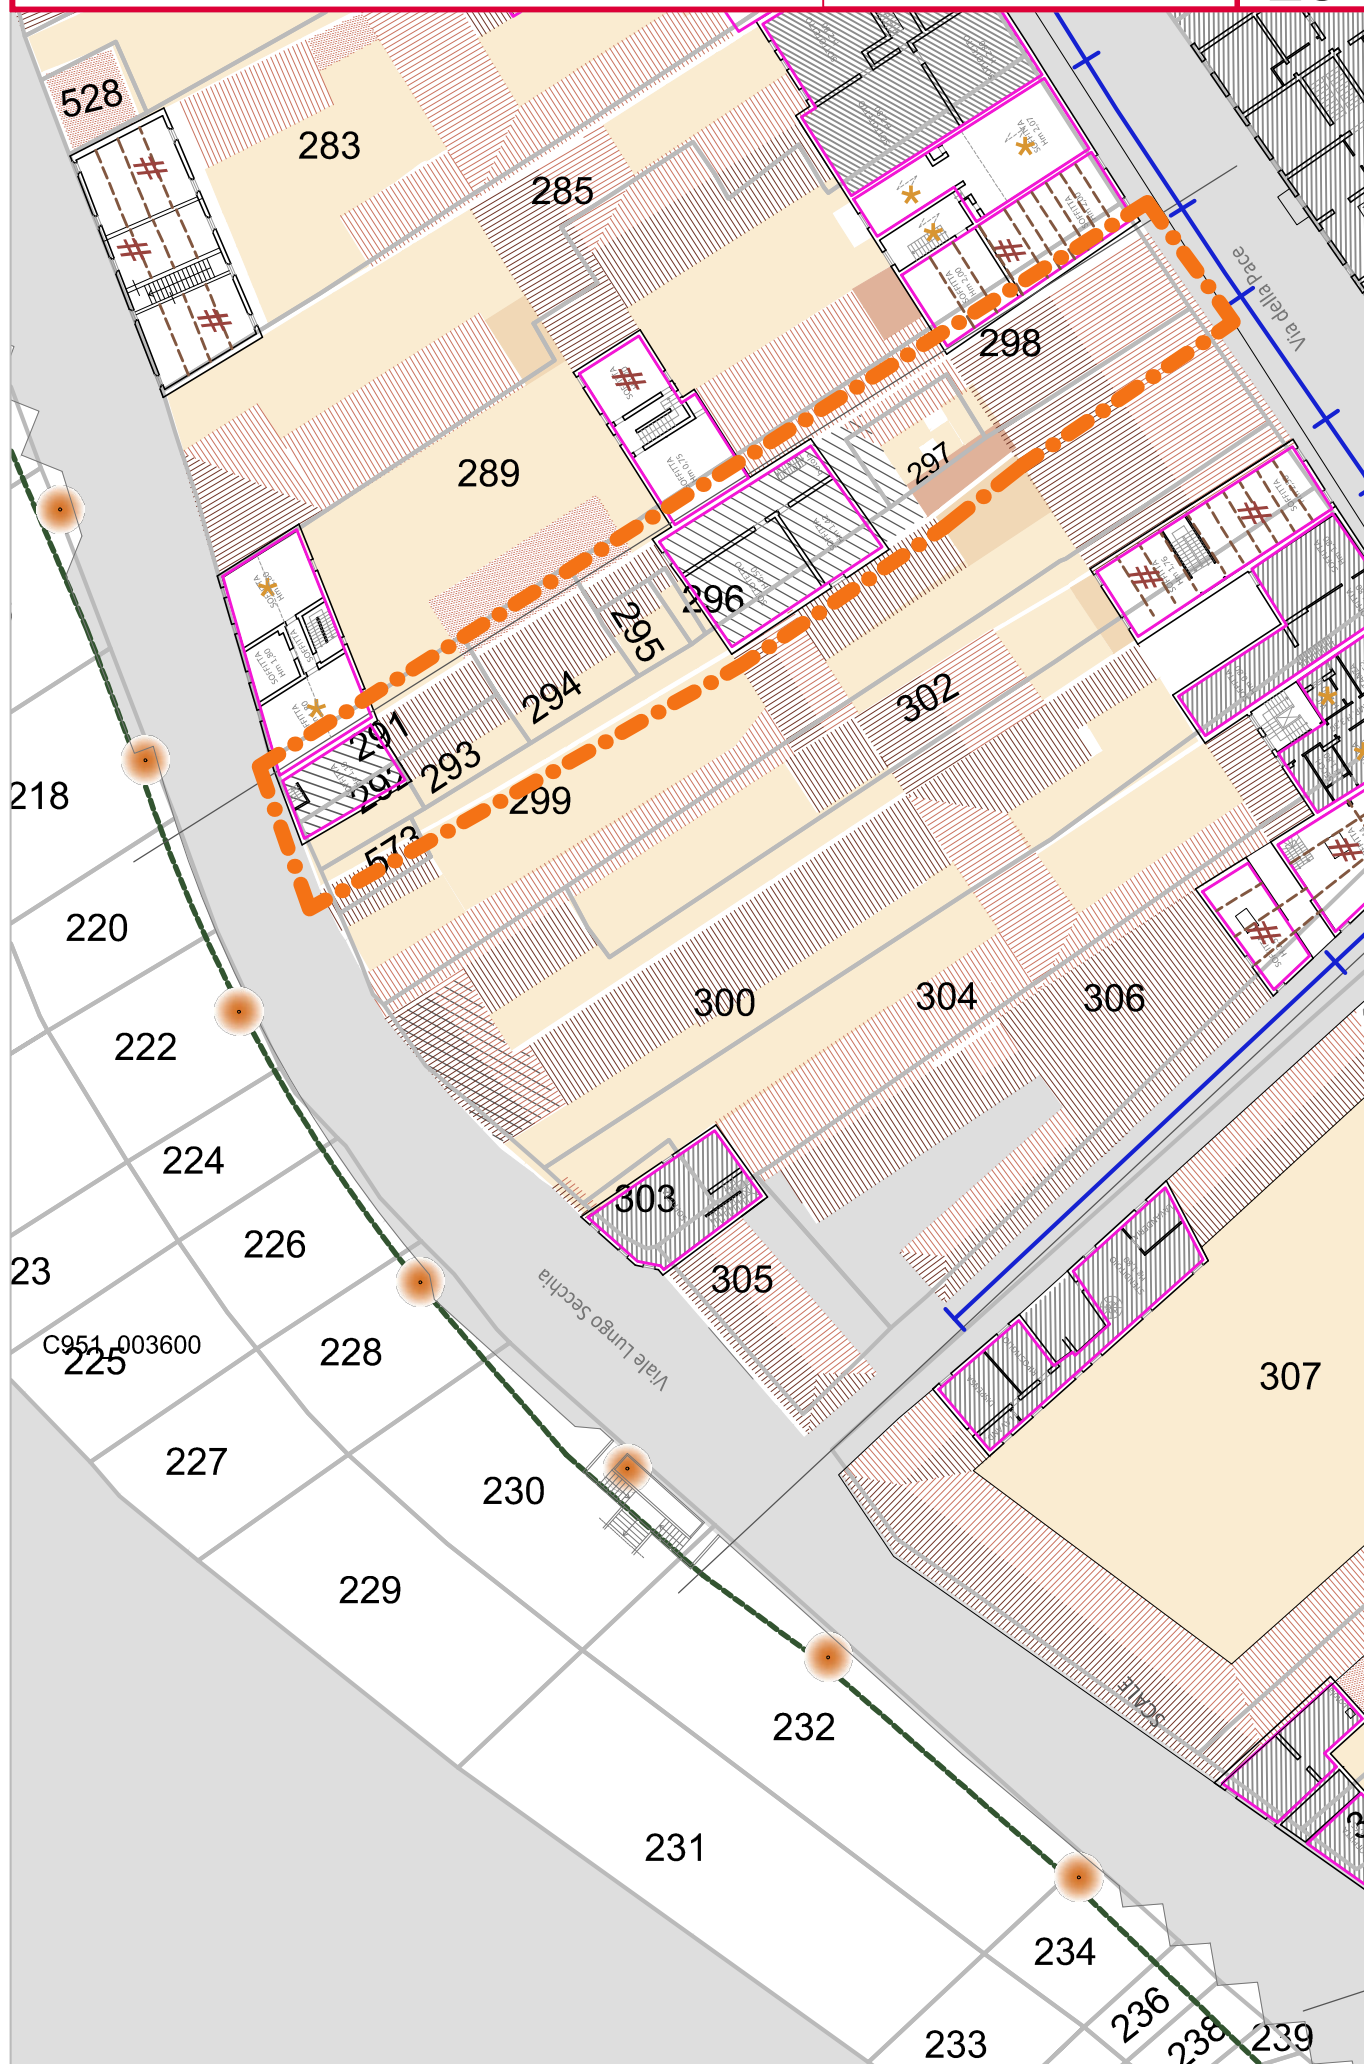
**SEDIME TOTALE:**

407 m² COPERTI + (107+18) m² SCOPERTI + 35 m² PORTICI SU VIA PACE = 567 m²

VOLUME PIANO TERRA: 407 m² x 3 m = 1.221 m³

VOLUME PIANO PRIMO: 384 m² x 3 m = 1.152 m³

VOLUME PIANO SECONDO: 384 m² x 2,5 m = 960 m³

VOLUME PIANO TERZO: 145 m² x 1,5 m = 217,5 m³

VOLUME TOTALE: circa 3.550,5 m³/ circa 1.320 m²

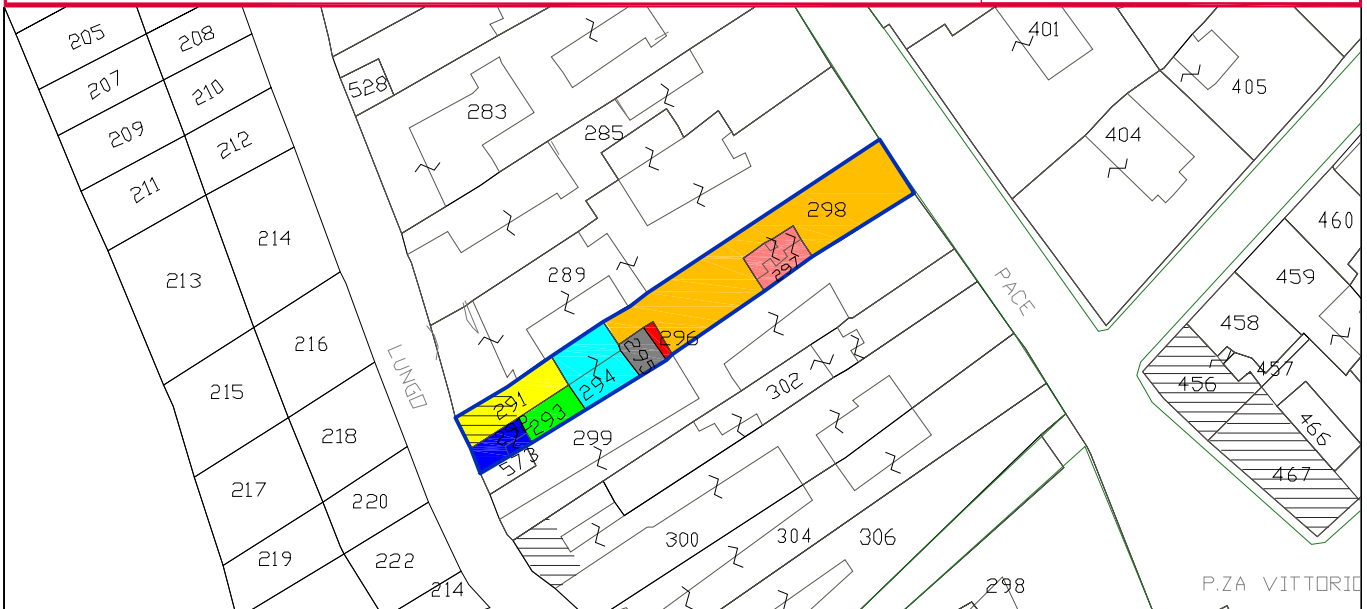
scala 1:1.000

PARTICELLA 291

STRUTTURE VERTICALI

TIPOLOGIA: a tessitura irregolare e di cattiva qualità; specificata l'assenza di pilastri isolati

TIPOLOGIA: travi con soletta deformabile

TIPOLOGIA: non spingente leggera

PARTICELLA 294

TIPOLOGIA: a tessitura regolare e di buona qualità, a tessitura irregolare di cattiva qualità; specificata l'assenza di pilastri isolati

TIPOLOGIA: con soletta semirigida, con soletta rigida

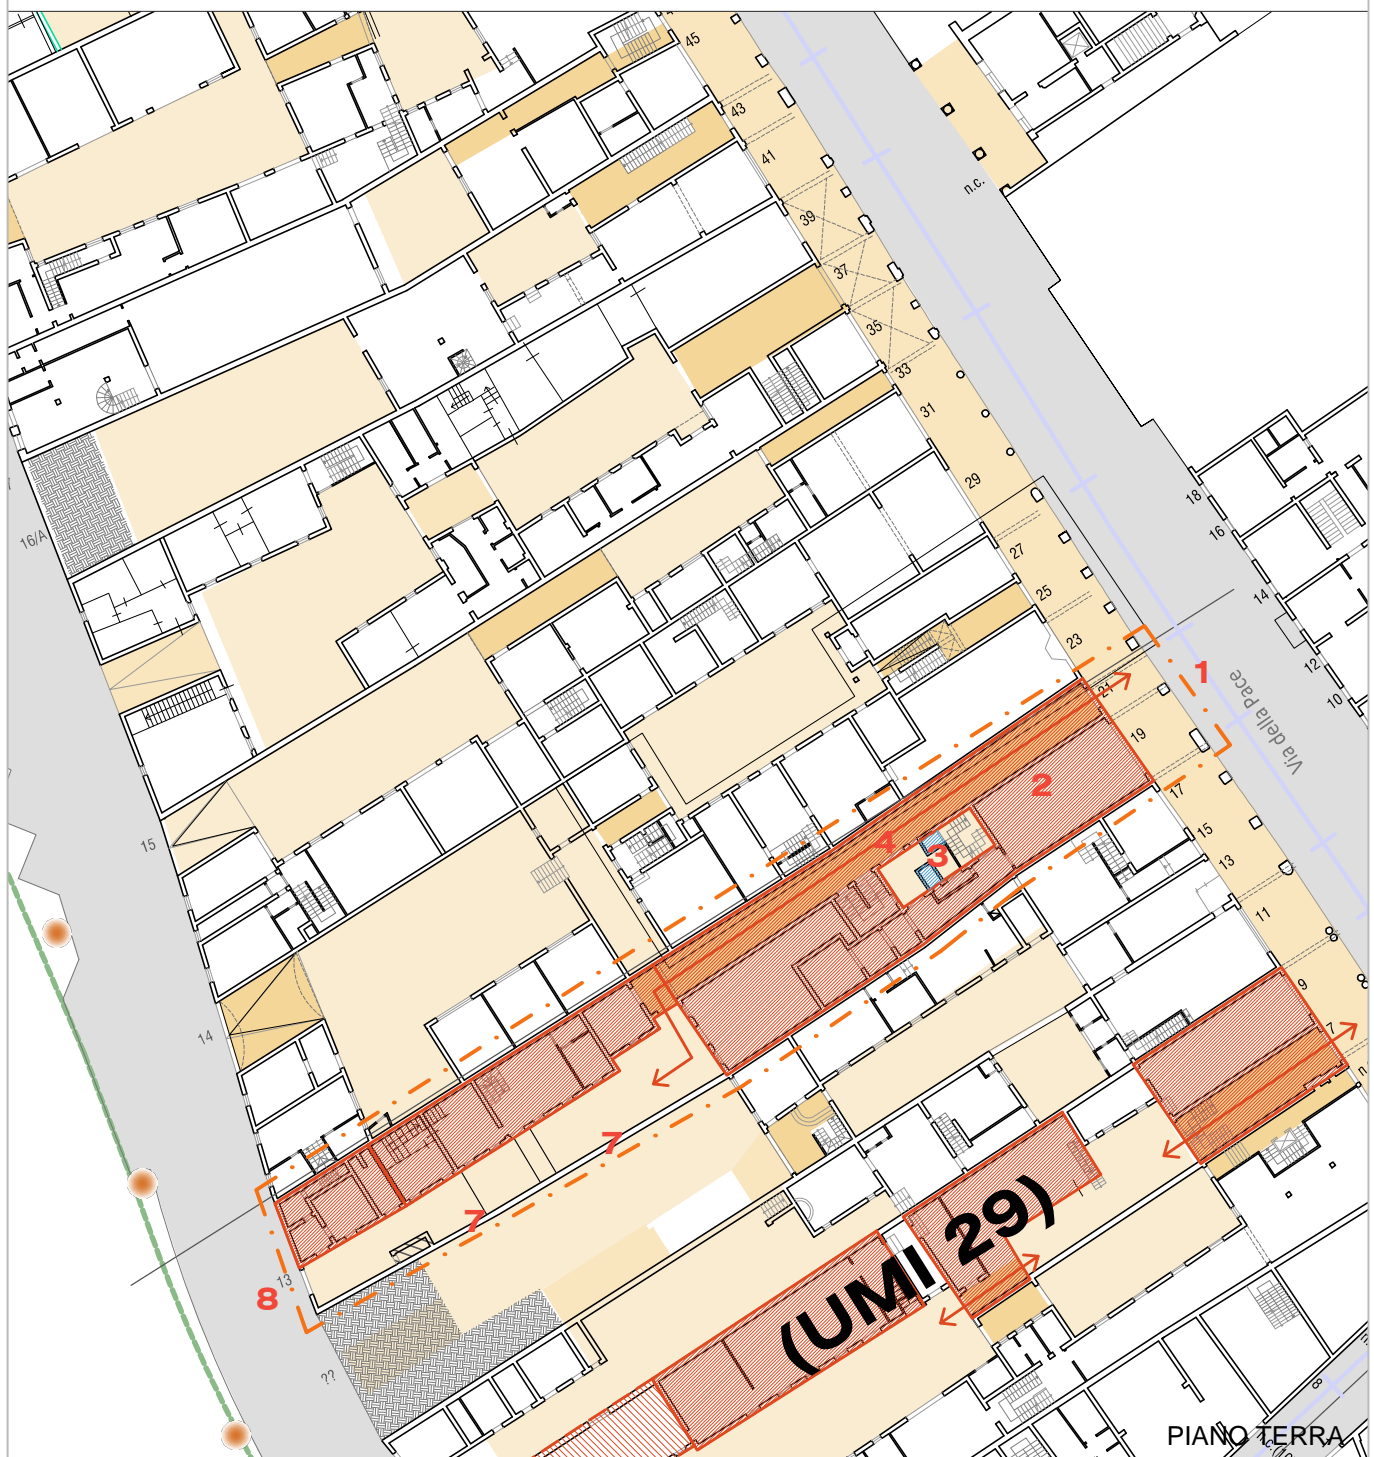
SEDIME TOTALE:

403 m² COPERTI + (107+22) m² SCOPERTI + 35 m² PORTICI SU VIA PACE = 567 m²

VOLUME PIANO TERRA: (267+100+36) m² x 3 m = 1.209 m³

VOLUME PIANO PRIMO: (283+100) m² x 3 m = 1.149 m³

VOLUME PIANO SECONDO: (147+97) m² x 2,5 m = 610 m³

VOLUME TOTALE: circa 2.968 m³/ circa 1.030 m²

RIDUZIONE VOLUME: circa -582,5 m³/ circa -290 m²
