DESCRIZIONE DELLE CARATTERISTICHE PRINCIPALI DEI FABBRICATI COMPONENTI LA UMI E DEL LORO RUOLO NEL CONTESTO

La UMI in questione fa parte del piccolo abitato rurale di Terzi e Livelli, compreso nell'omonimo Ambito di ristrutturazione urbanistica (AR4) perimetrato nel territorio della frazione di S. Giovanni. La UMI é formata da una sola unità, fortemente danneggiata e completamente demolita, collocata alle spalle della UMI 76.

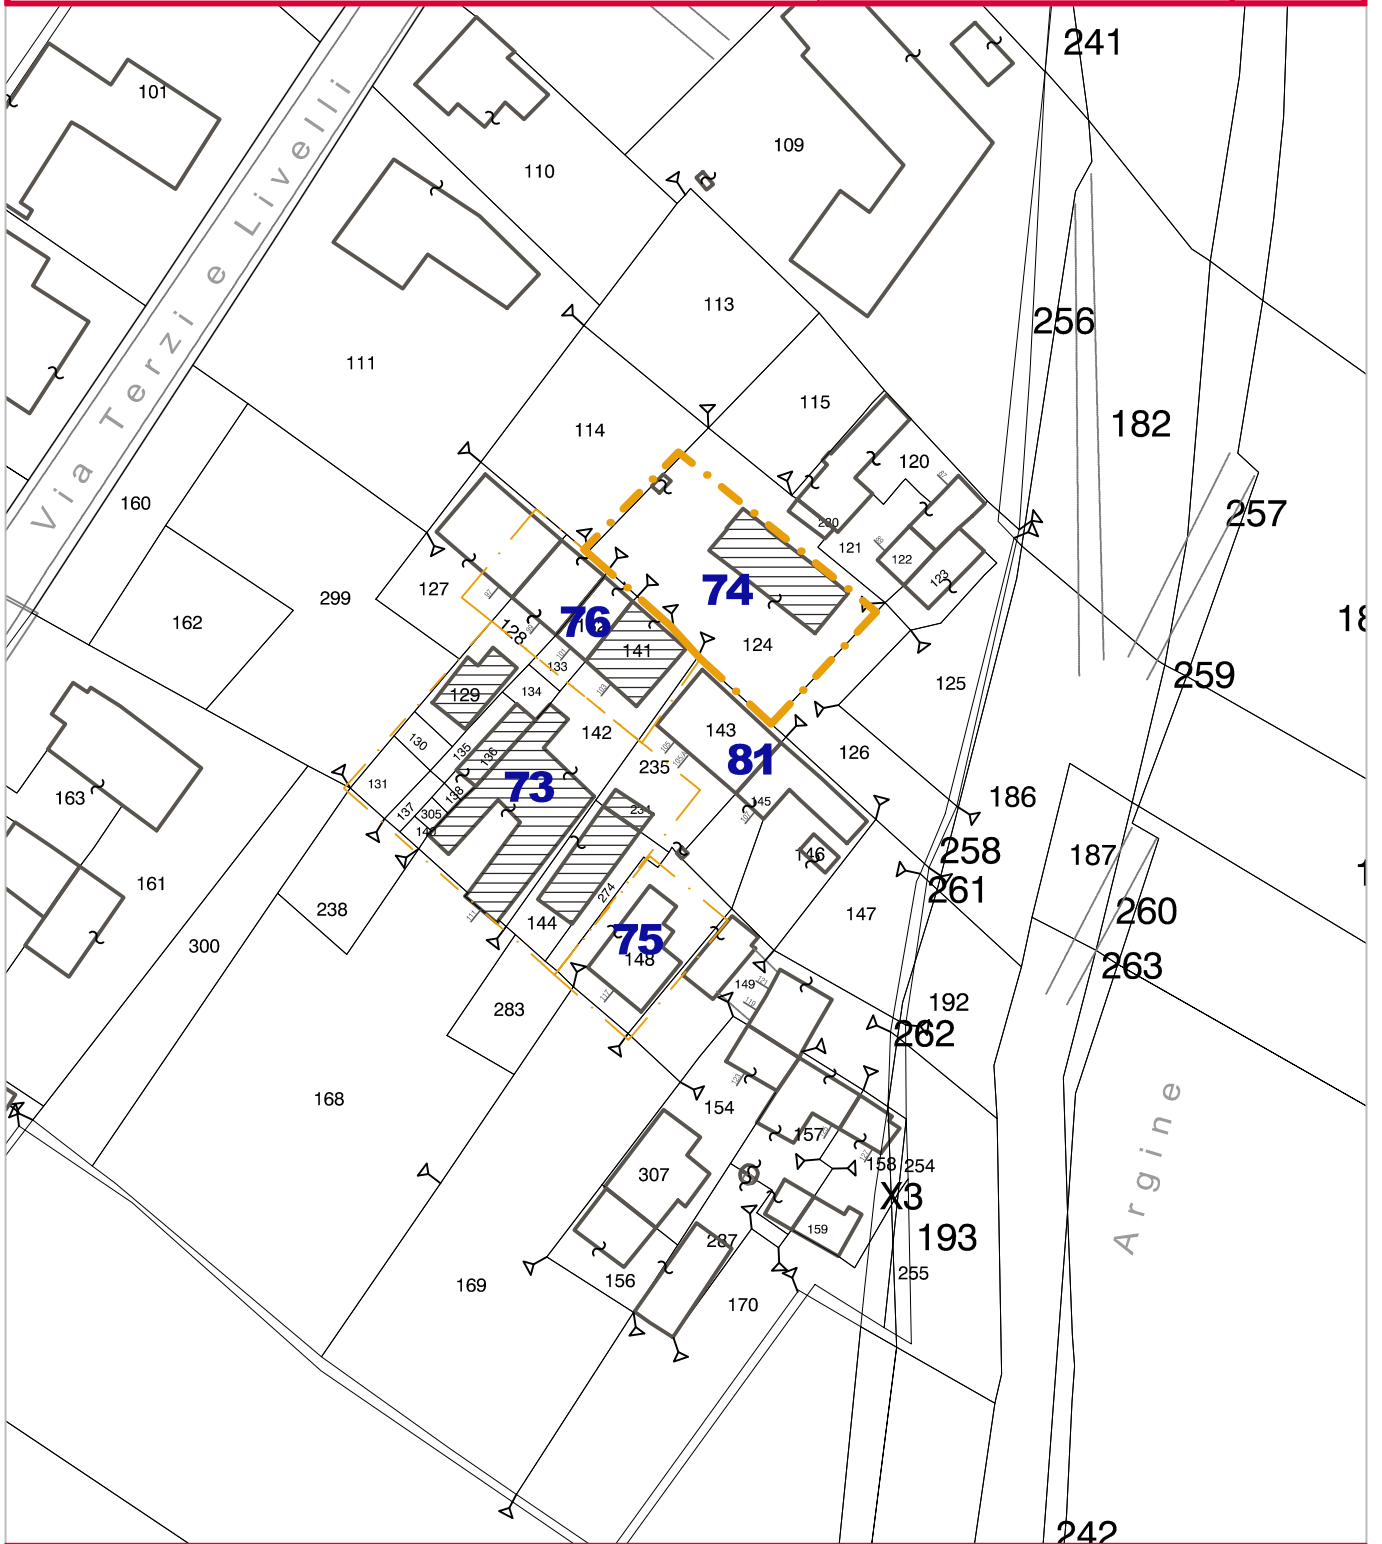
Perimetrazione ed identificazione U.M.I. subordinate all'approvazione del Piano Della Ricostruzione

Fabbricati crollati o demoliti
