DESCRIZIONE DELLE CARATTERISTICHE PRINCIPALI DEI FABBRICATI COMPONENTI LA UMI E DEL LORO RUOLO NEL CONTESTO

MODALITA' DI INTERVENTO PREVISTE

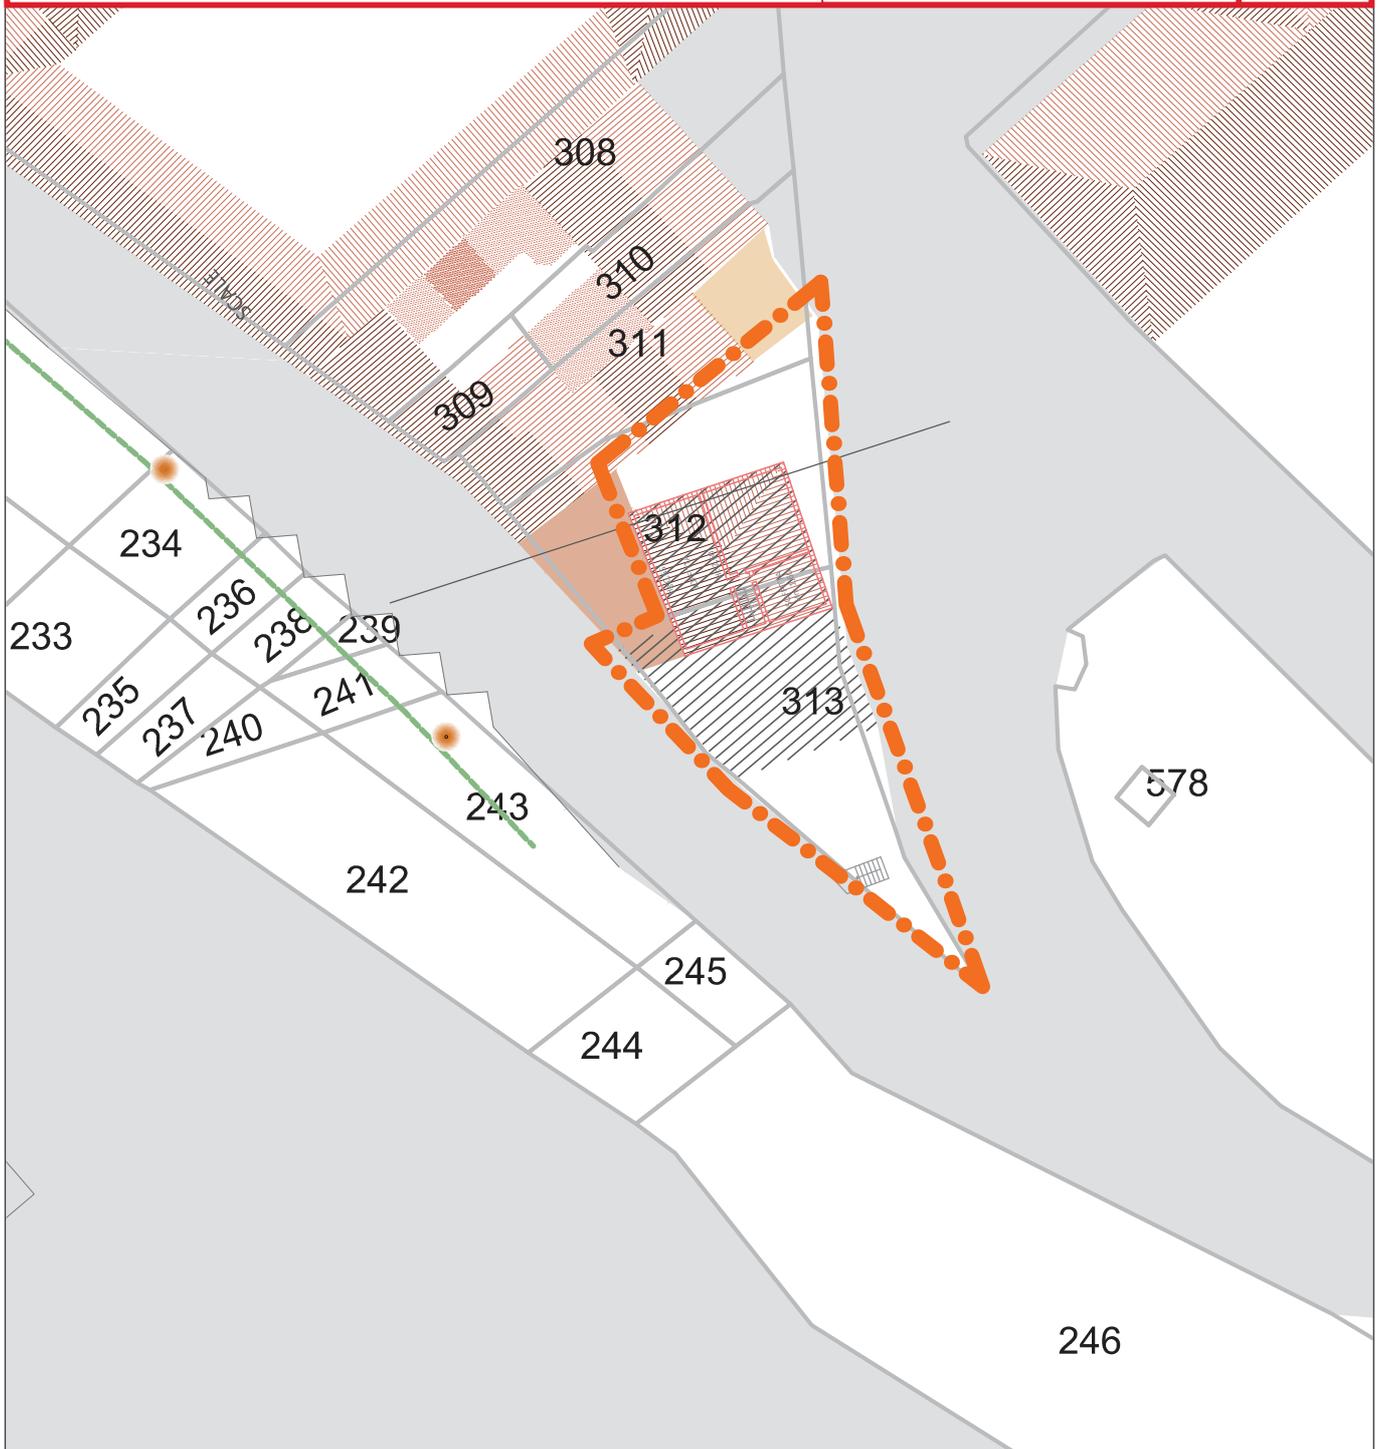
SEDIME TOTALE:

$(57+179) \text{ m}^2 \text{ COPERTI} + (78+98) \text{ m}^2 \text{ SCOPERTI} + 36 \text{ m}^2 \text{ PORTICO PRIVATO} = 448 \text{ m}^2$

VOLUME PIANO TERRA: $(57 \text{ m}^2 \times 4,5 \text{ m}) + (179 \text{ m}^2 \times 3 \text{ m}) = 793,5 \text{ m}^3$

VOLUME PIANO PRIMO: $165 \text{ m}^2 \times 3 \text{ m} = 495 \text{ m}^3$

VOLUME PIANO SECONDO: $165 \text{ m}^2 \times 3 \text{ m} = 495 \text{ m}^3$

VOLUME PIANO TERZO: $105 \text{ m}^2 \times 3 \text{ m} + 60 \text{ m}^2 \times 2 \text{ m} = 435 \text{ m}^3$

VOLUME PIANO QUARTO: $105 \text{ m}^2 \times 1,5 \text{ m} = 157,5 \text{ m}^3$

VOLUME TOTALE: circa 2.376 m³/ circa 836 m²

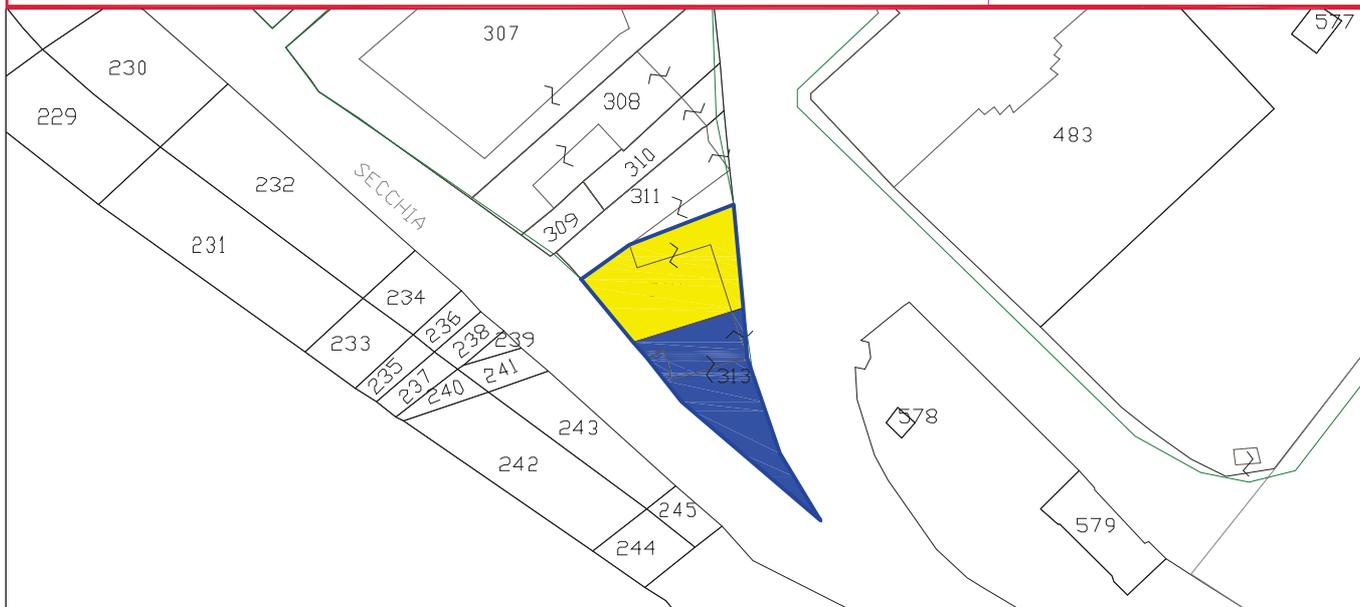
PARTICELLA 312

STRUTTURE VERTICALI

TIPOLOGIA: a tessitura irregolare e di cattiva qualità; specificata presenza di pilastri isolati

ORIZZONTAMENTI

TIPOLOGIA: travi con soletta deformabile, travi con soletta semirigida

COPERTURA

TIPOLOGIA: non spingente pesante

PARTICELLA 313

TIPOLOGIA: a tessitura irregolare e di cattiva qualità; specificata assenza pilastri isolati

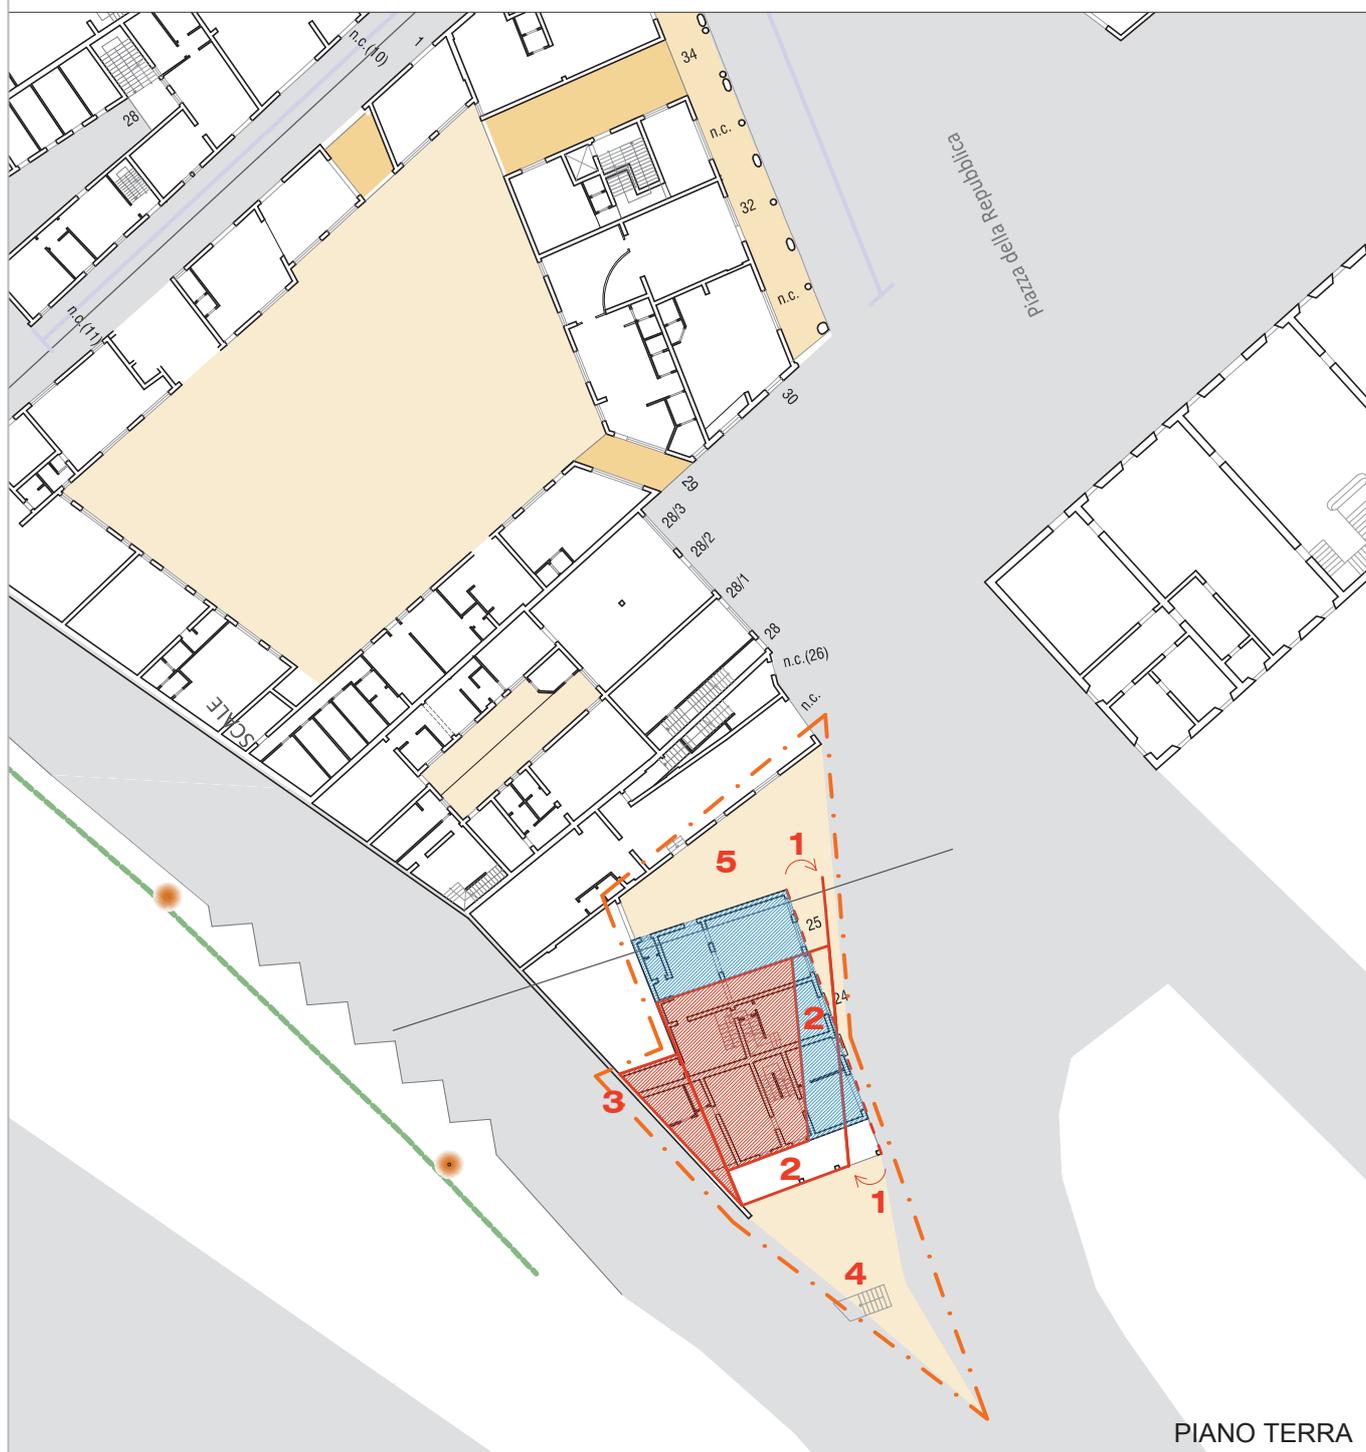
SEDIME TOTALE:

$(80+140) \text{ m}^2 \text{ COPERTI} + 225 \text{ m}^2 \text{ SCOPERTI} = 448 \text{ m}^2$

VOLUME PIANO TERRA: $(80+140) \text{ m}^2 \times 4 \text{ m} = 880 \text{ m}^3$

VOLUME PIANO PRIMO: $140 \text{ m}^2 \times 3 \text{ m} = 420 \text{ m}^3$

VOLUME PIANO SECONDO: $140 \text{ m}^2 \times 3 \text{ m} = 420 \text{ m}^3$

VOLUME PIANO TERZO: $140 \text{ m}^2 \times 1,5 \text{ m} = 210 \text{ m}^3$

VOLUME TOTALE: circa 1.930 m³/ circa 640 m²

RIDUZIONE VOLUME: circa -446 m³/ circa -196 m²

Le modalità di intervento, rappresentate nelle planimetri allegate, sono:

- (I) Rimodulazione della volumetria del complesso dei fabbricati della UMI -demoliti e tutt'ora esistenti- con riduzione della stessa e delocalizzazione dei volumi non qui ricostruiti;

- (P) Riallineamento del fronte Est con il tracciato stradale (1);
- (P) Valorizzazione architettonica delle facciate e realizzazione di adeguati affacci degli spazi interni verso gli spazi antistanti;

- (I) Mantenimento della forma delle finestre a rettangolo con lato maggiore posto in verticale e sviluppo circa da piano a piano dell'edificio;
- (I) Possibilità di arretramento al piano terra dei fronti Est e Sud, per ricavare un'area protetta antistante le facciate (2);

- (I) Ricollocazione delle attività commerciali o di nuove attività commerciali al piede della facciata verso piazza della repubblica;
- (I) Ricostruzione architettonica della continuità del fronte Ovest su via Don Minzoni con un corpo edificato, anche come parcheggio pertinenziale, o con elemento murario, con divieto di chiusure mediante serrande metalliche (3);

- (P) Modellazione del terreno con mantenimento del collegamento pedonale tra Via Don Minzoni e Piazza della Repubblica (4);
- (P) Ridefinizione della forma della corte aperta su Piazza della Repubblica (5);

- (I) Apertura del piano terra verso la Piazza e la corte, per mettere in comunicazione funzionale e visiva gli spazi interni e quelli esterni.
